RIVIÈRE SURAN

Travaux de restauration écologique

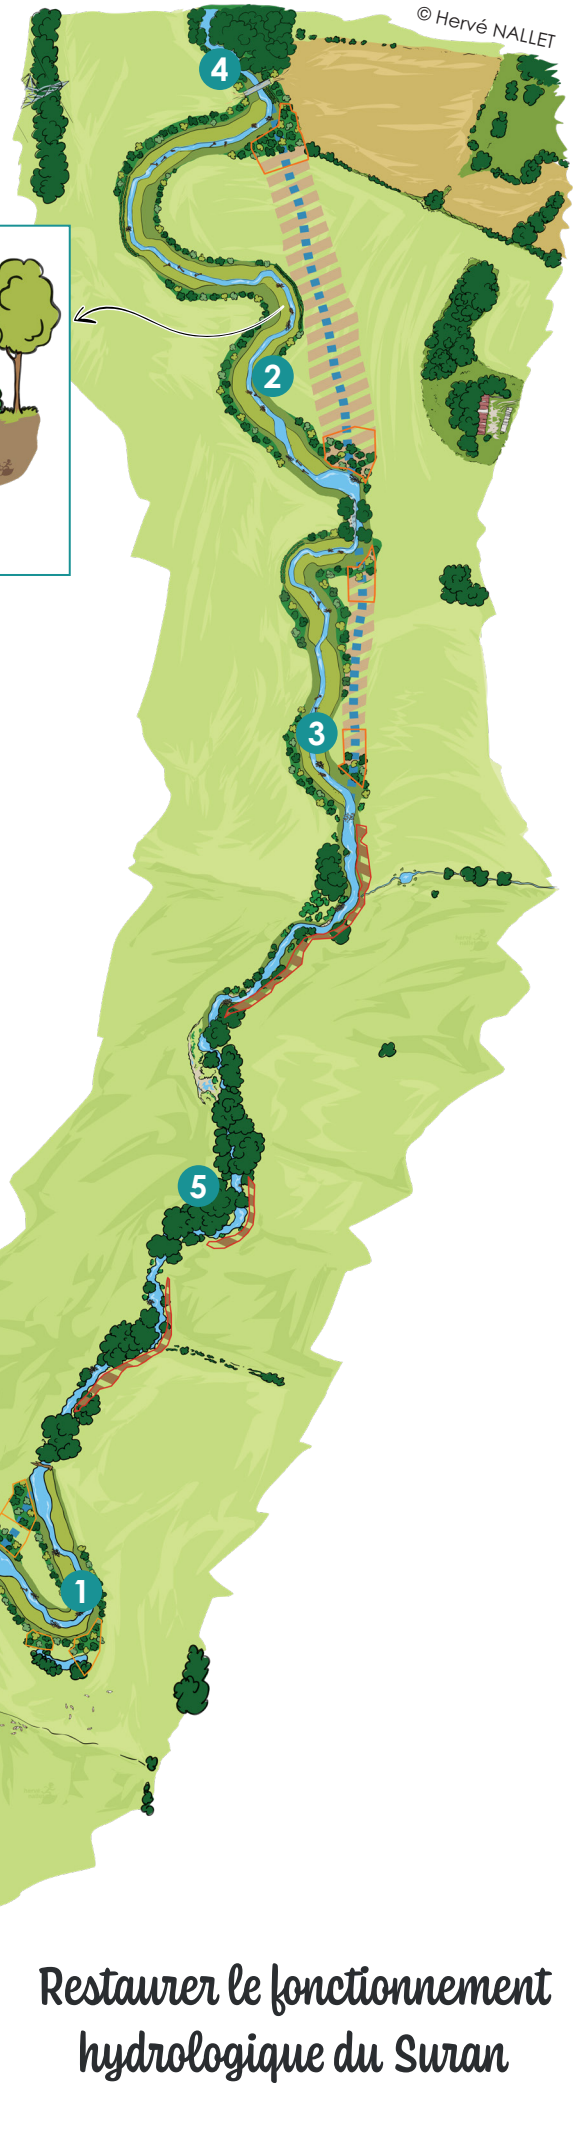
Légende

-   Banquettes
-   Reprise de berge
-   Remblais
-   Ancien lit
-   Bouchon hydraulique
-   Ripisylve
