Tronçon : ALE1	Cours d'eau : Bief d'Alex
Carte de localisation générale

Caractéristiques générales	
Superficie du bassin versant : 4.1 km ²	Linéaire : 6.5 km
Pente moyenne : 12 %	Occupation du lit majeur : milieux forestiers
Enjeux : traversée du hameau d'Alex (tronçon aval)	Typologie du cours d'eau : affluent rive gauche du Lange, à forte pente et encaissé
Photographies

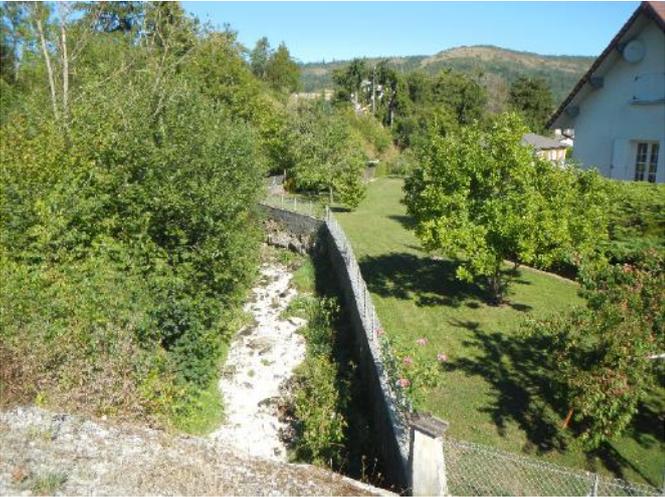
<p data-bbox="97 1659 762 1697">Lit du bief d'Alex – tronçon dans la traversée urbaine d'Alex</p>

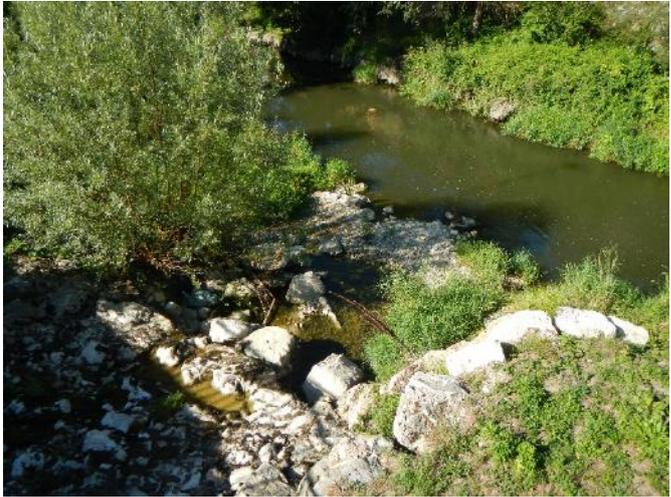
<p data-bbox="810 1659 1481 1727">Incision du lit du bief d'Alex à la confluence avec le Lange par érosion régressive</p>
Contexte administratif	
Communes du bassin versant : Martignat, Apremont et Groissiat	Gestionnaires : SR3A
Code Masse d'eau : FRDR1414 Lange	Classement en liste 1 : - Classement en liste 2 : -
Réservoir biologique : -	Classement frayères :
Zonage réglementaire : PPR "Crues du Lange et de l'Oignin" de Groissiat approuvé le 20 septembre 2006

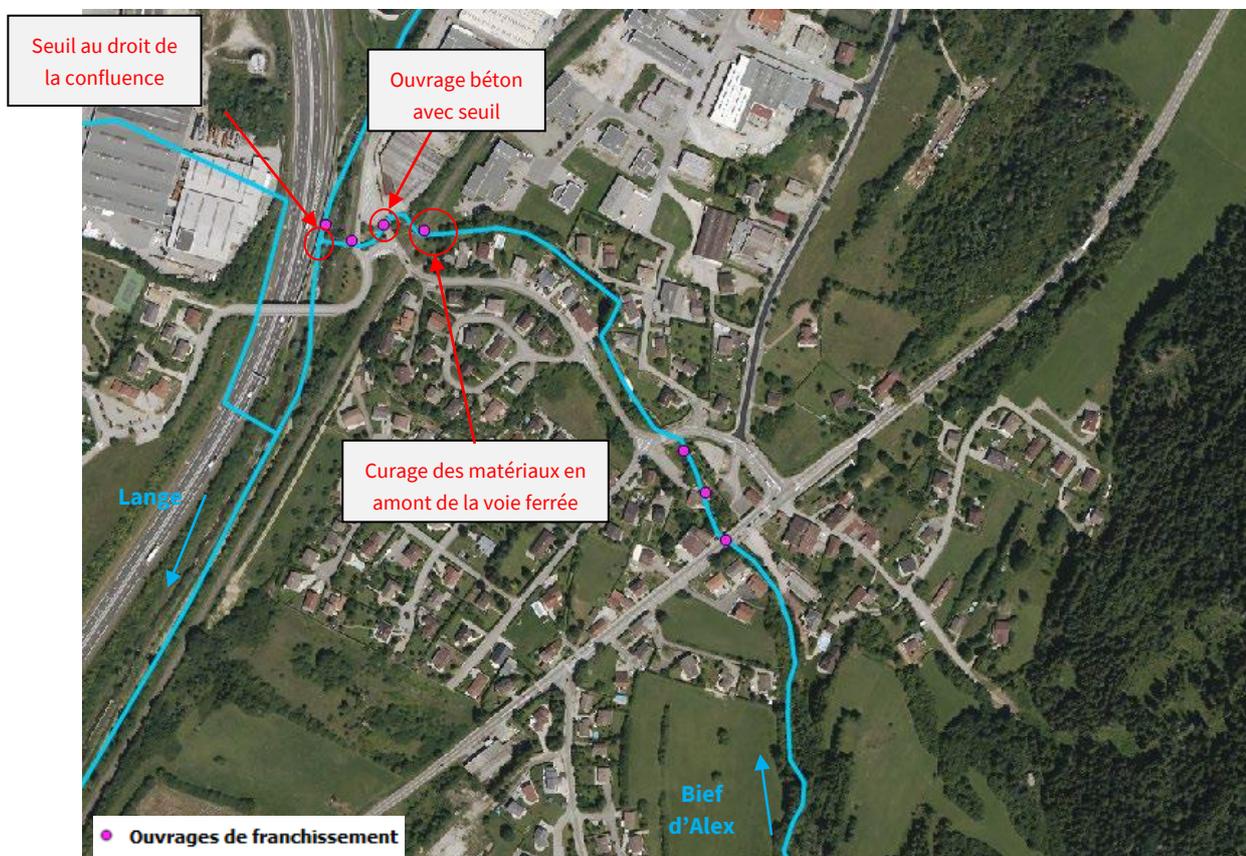
On notera la présence d'une zone de dépôt de matériaux en amont de la voie ferrée, curée régulièrement pour limiter le risque d'inondation vis-à-vis des habitations en amont (environ 100 m³/an).

Zone de dépôt de matériaux régulièrement curée

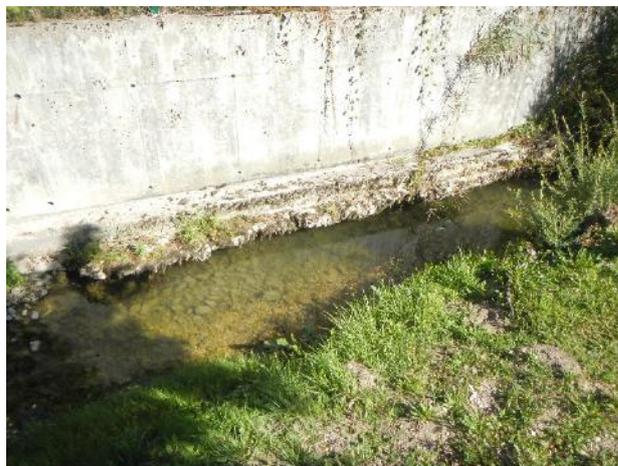
Affouillement des berges

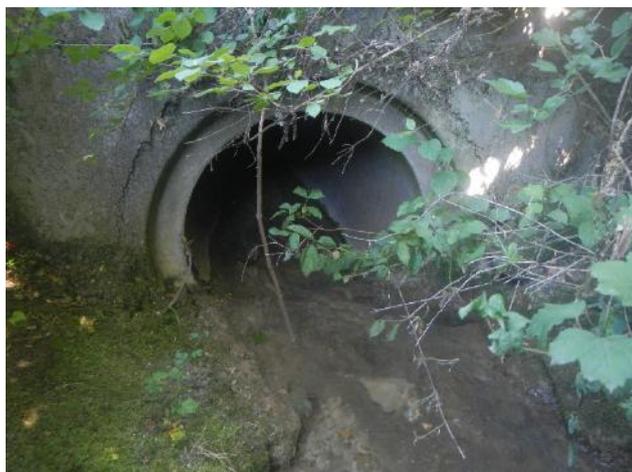
Ecoulements busés dans la traversée de Bussy

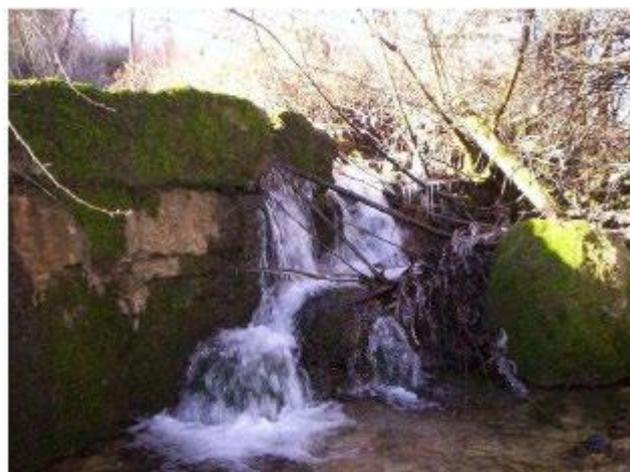
Seuil en aval de Bussy (données Artelia)

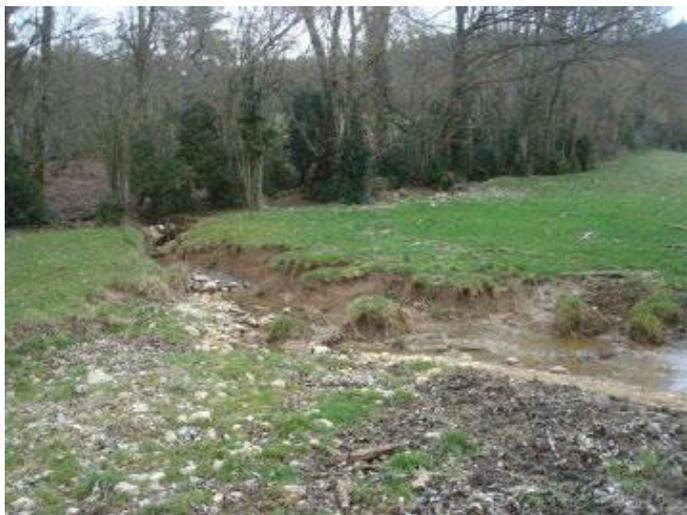
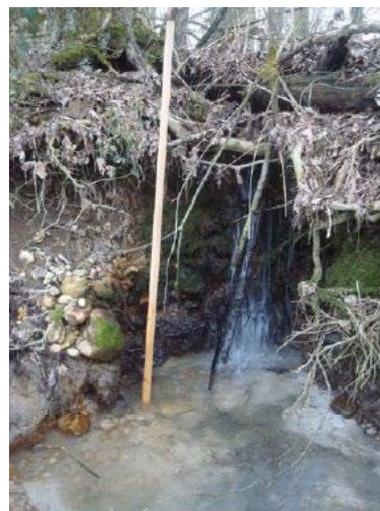
Anconnans en aval de Bussy avant les travaux de restauration : situation de lit perché entraînant une érosion des berges et des débordements vers le fond de vallée

Hormis la traversée de Bussy où le cours d'eau est fortement anthropisé (secteur busé), le tronçon est relativement peu aménagé. Le ruisseau s'écoule en fond de vallée avec un gabarit relativement faible avec des berges végétalisées. On notera qu'un linéaire d'environ 900 m en aval de Bussy a été restauré en 2015. Ce secteur était auparavant perché : lors des hautes eaux, on observait des débordements vers le fond de vallée et une érosion des terrains agricoles entraînant un exhaussement du fond du lit à l'aval. L'opération réalisée en 2015 a consisté à déplacer le lit dans son tracé naturel : en fond de vallée.

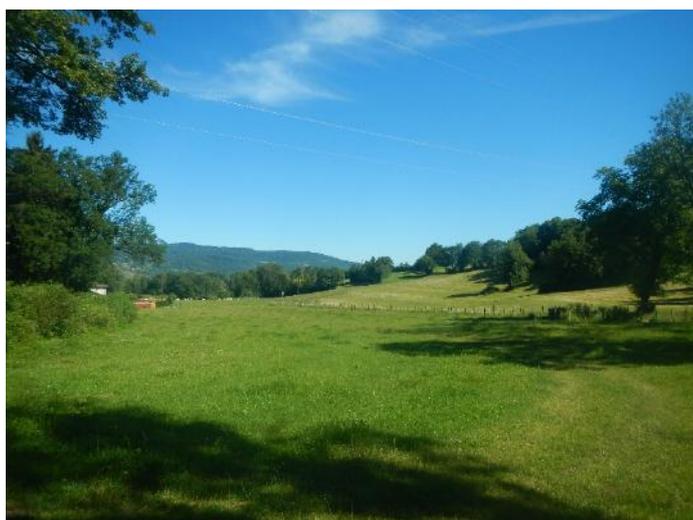
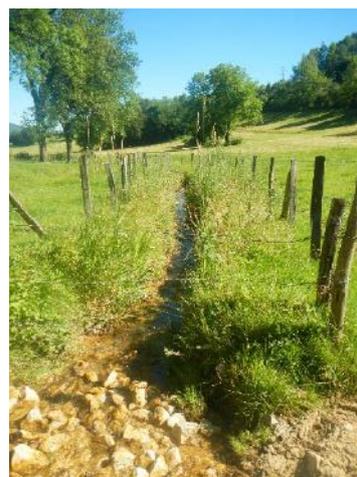
Anconnans en aval de Bussy après les travaux de restauration

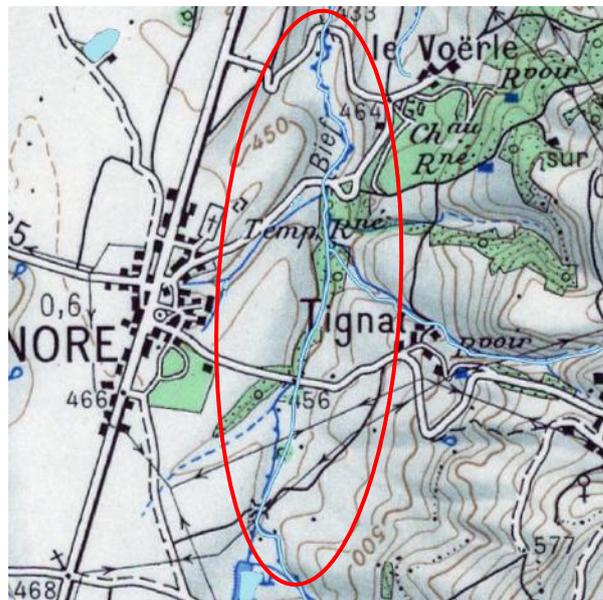
Fond IGN 1950 avec en tracé actuel en bleu clair : modification du tracé en aval de Bussy

L'étude Artelia indique que ce tronçon a été fortement modifié : d'anciens travaux de rectification des méandres ont été effectués. Le tracé de l'Anconnans est donc actuellement plus rectiligne que dans une situation naturelle, ces aménagements ont conduit à érosion régressive entrainant une chenalisation du cours d'eau.

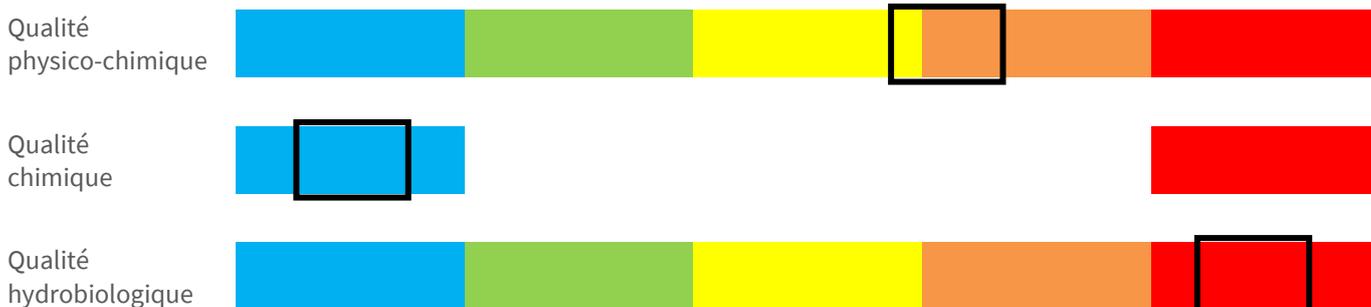
Type d'altération La qualité des eaux est dégradée par des apports de nutriments phosphorés (PO₄, Ptotal) et dans une moindre mesure de nutriments azotés (NH₄, NO₂).

Les indices diatomiques sont mauvais, traduisant l'altération des apports nutritifs. Les indices basés sur les macroinvertébrés sont bons.

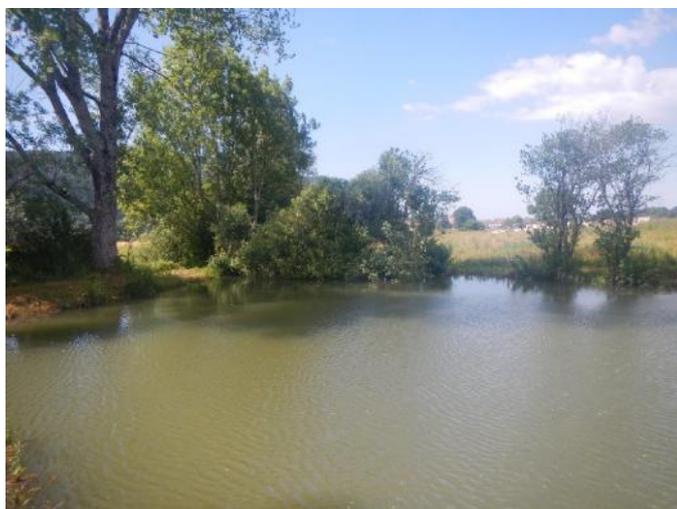
Plan d'eau en amont d'Izenave

9 ouvrages de franchissement sont présents sur ce tronçon, ils permettent de desservir les parcelles agricoles situées de part et d'autre du cours d'eau et le franchissement des routes départementales (RD12f, RD57b) et communales. Les ouvrages localisés en amont d'Izenave sont incisés du fait de la rectification du cours d'eau. On notera la présence d'un plan d'eau en amont d'Izenave, et la présence de deux seuils au niveau d'Izenave.

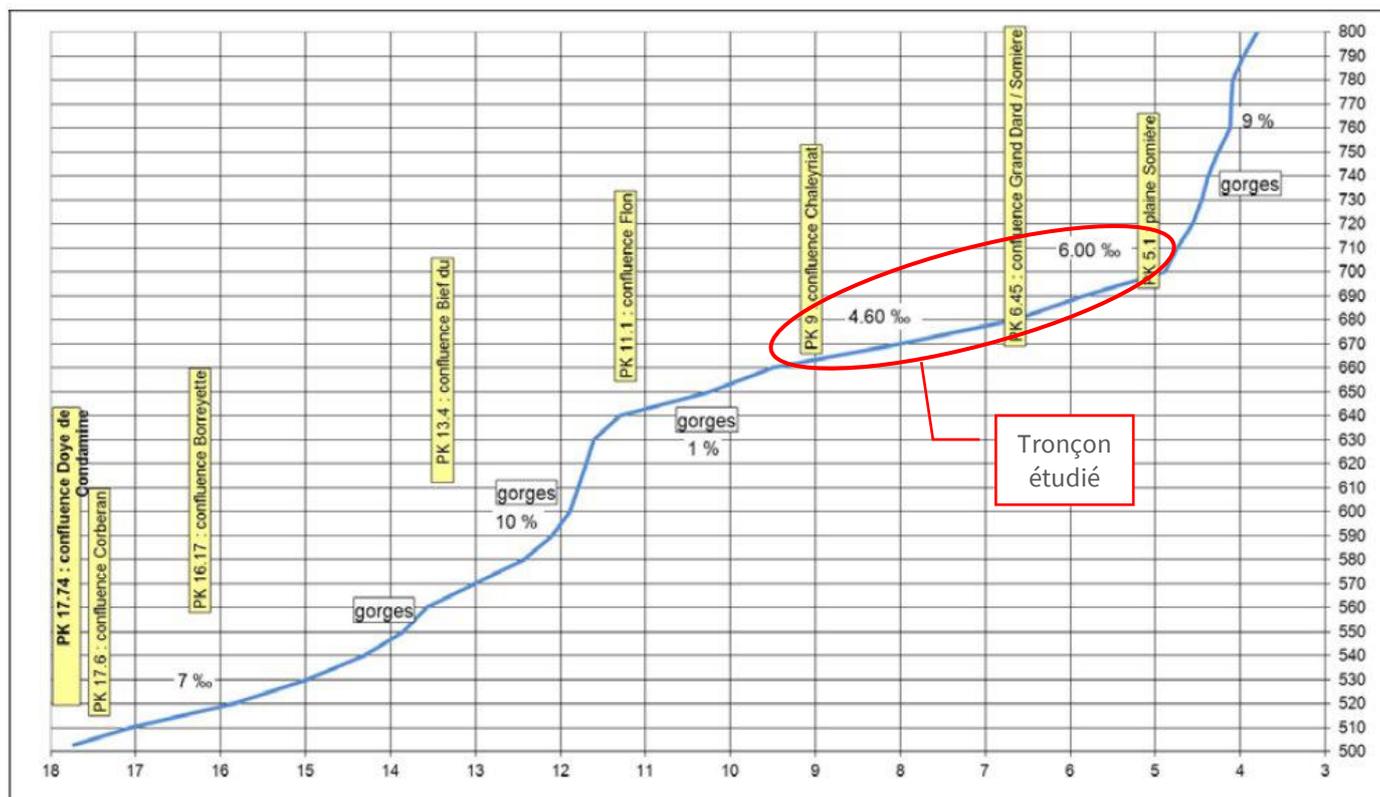
Profil en long du Borrey (Artelia)

Les données de références montrent une forte incision du lit du Borrey liée aux travaux de rectification effectués sur les plaines agricoles d'Izenave. Les suppressions de méandres ont provoqué une chenalisation du lit et un enfoncement généralisé du cours d'eau par érosion régressive.

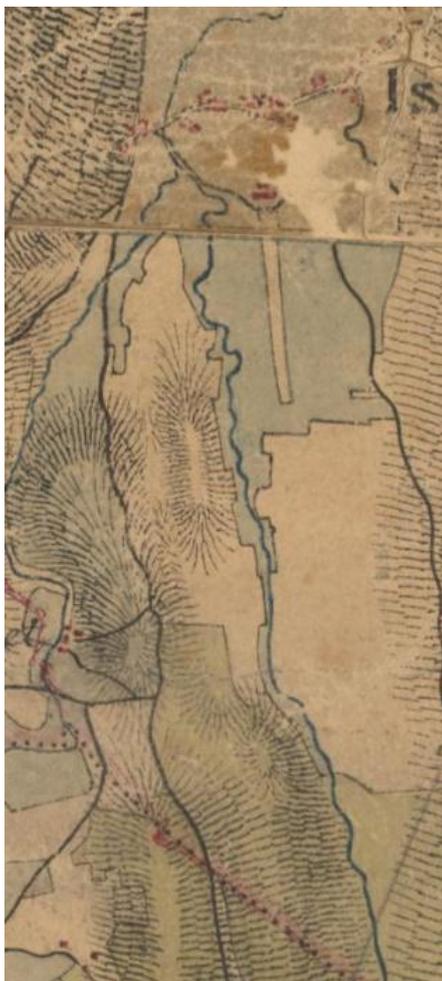
Etat-major

L'analyse diachronique montre une importante rectification du lit, généralisée sur l'ensemble du tronçon, provoquant une forte réduction de la sinuosité du cours d'eau et du nombre de méandres. Ces aménagements ont été effectués régulièrement depuis de longue date, du 18^e siècle jusqu'aux années 1970 (date des dernières rectifications).

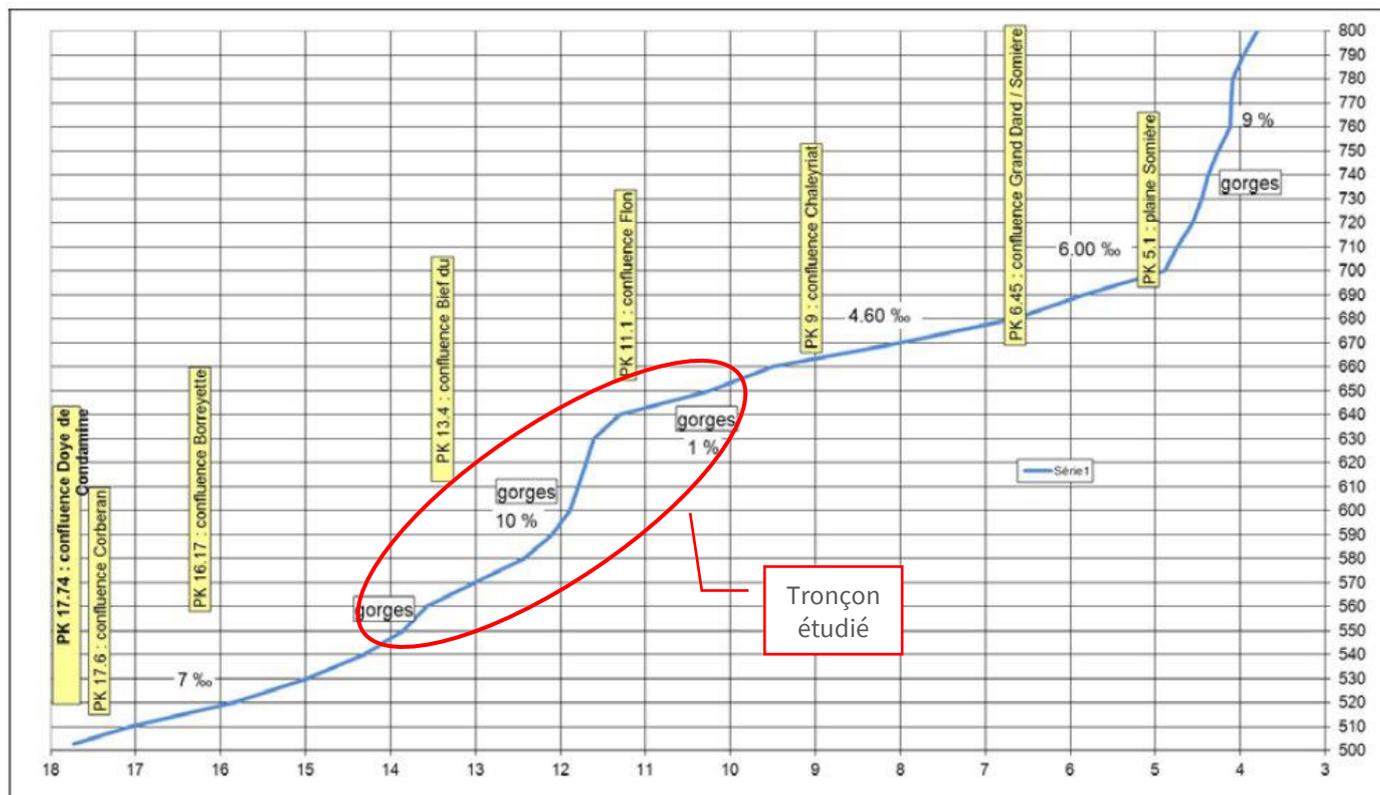
Profil en long du Borrey (Artelia)

Il n'y a pas de données de références concernant l'évolution de ce tronçon du Borrey. Les caractéristiques topographiques et morphologiques de ce tronçon de gorges semblent indiquer que ce secteur est stable.

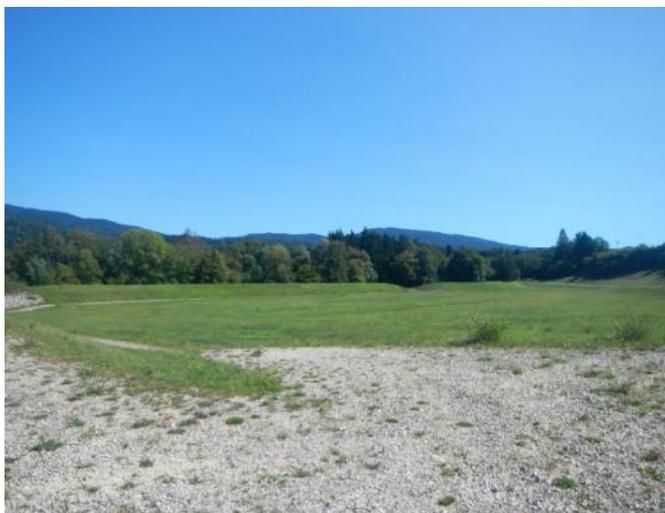
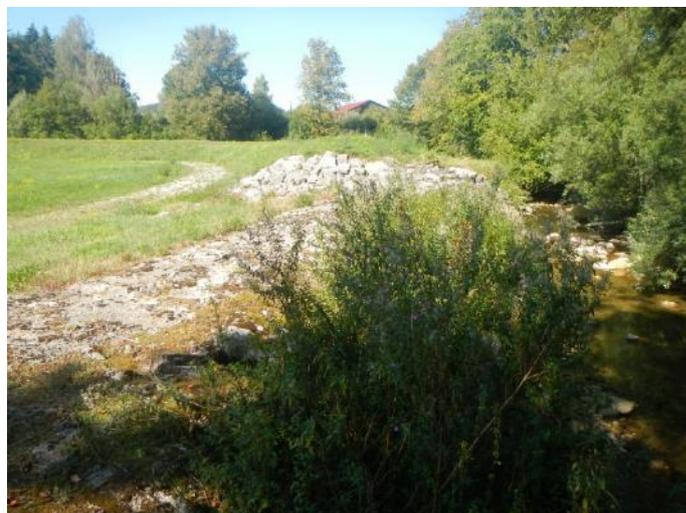
Bassin de rétention à Maillat

En amont de Maillat, un important ouvrage de rétention en rive gauche permet un écrêtement des crues en amont de la traversée de Maillat et Saint-Martin-du-Frêne. Le bassin, alimenté par déversement (seuil amont), est constitué de digues en remblai et de deux déversoirs de sécurité.

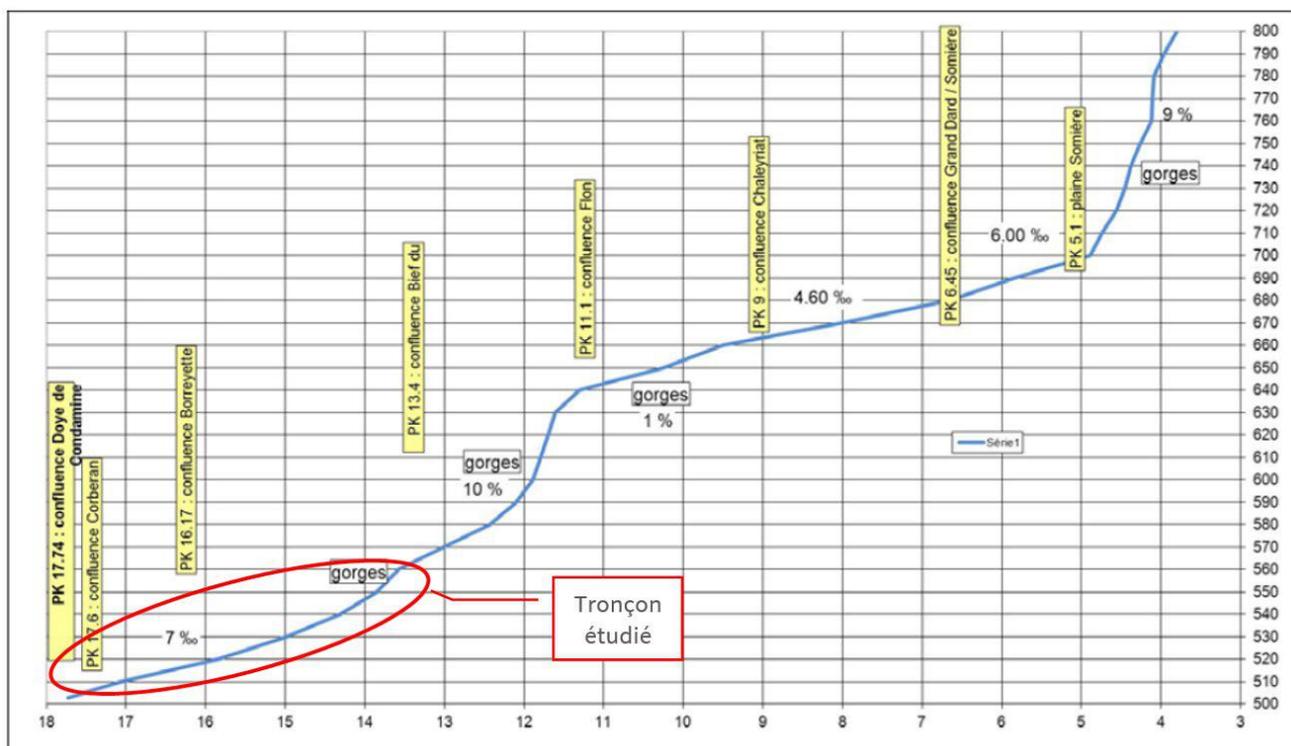
Profil en long du Borrey (Artelia)

Il n'y a pas de données de références sur ce secteur. Toutefois, les investigations de terrains et les données de références indiquent une incision du lit.

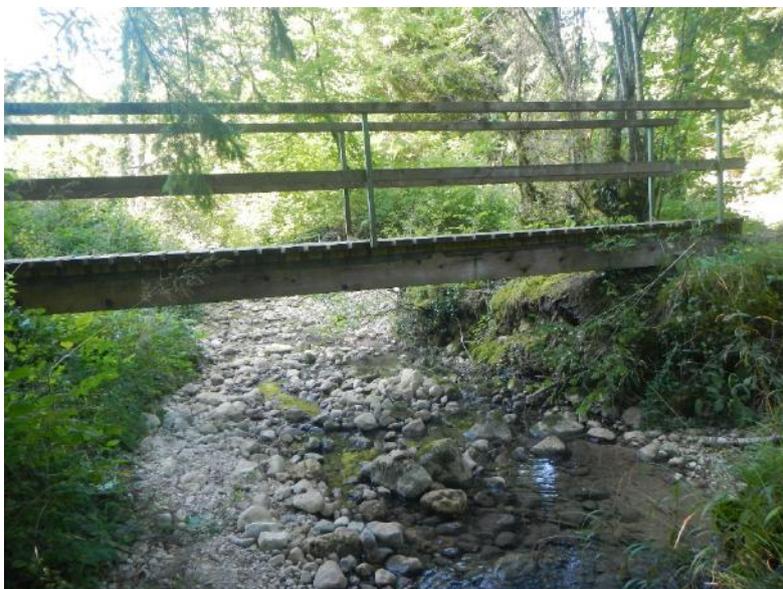
Passerelle bois en amont de la confluence avec le Borrey

Le cours d'eau est très peu aménagé : il y a une passerelle en bois située en amont de la confluence avec le Borrey. Les données de références indiquent également la présence d'un seuil en amont du bassin versant (lieu-dit les chaux) ayant anciennement servi au captage d'AEP.

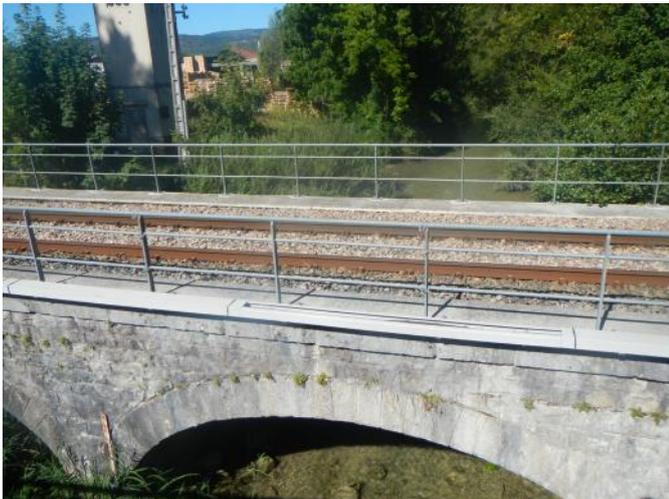
Pont Sncf en amont de la zone industrielle

Le bras du lac est franchi par 4 ponts (RN84, voies ferrées, RD18). Des protections de berges sont présentes au droit de ces ouvrages, et localement, au niveau de la zone industrielle de Port en rive gauche. Hormis sur ces secteurs, le cours d'eau est relativement peu aménagé.

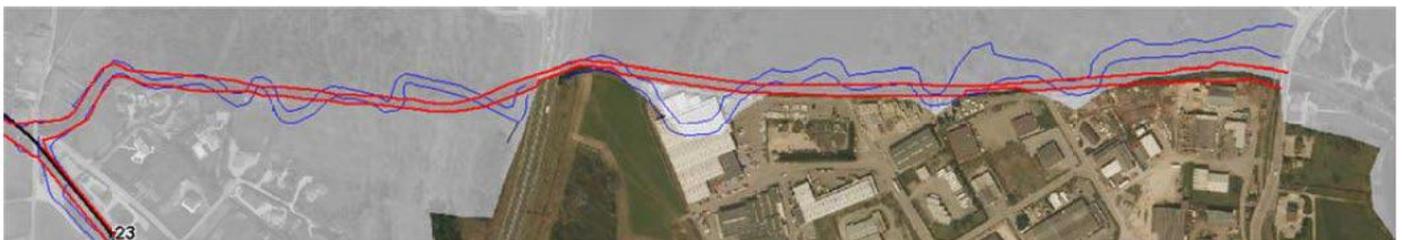
L'abaissement du lac en 1856 a été complété par des travaux de recalibrage du bras du lac. La rectification du cours d'eau a conduit à la suppression de plusieurs méandres, le tracé du bief étant aujourd'hui rectiligne. Ces aménagements ont provoqué une forte chenalisation du cours d'eau à l'origine d'une uniformisation des faciès d'écoulement. Toutefois ces méandres historiques ne pouvaient être actifs du fait de la faible pente et de l'absence de transport solide et étaient hérités d'une époque plus ancienne. Ces aménagements ont donc davantage altéré la diversification des écoulements que la dynamique latérale de la rivière déjà limitée.

Tracé du bras du lac : en bleu le tracé historique de 1830, en rouge le tracé actuel rectifié (étude Artélia)

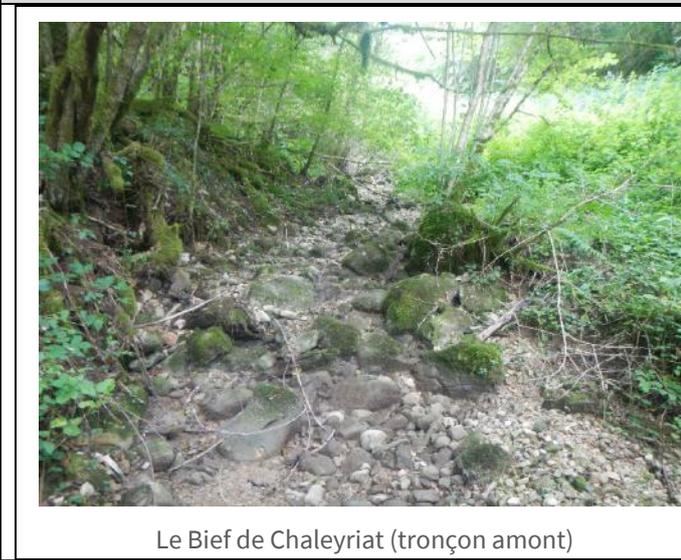
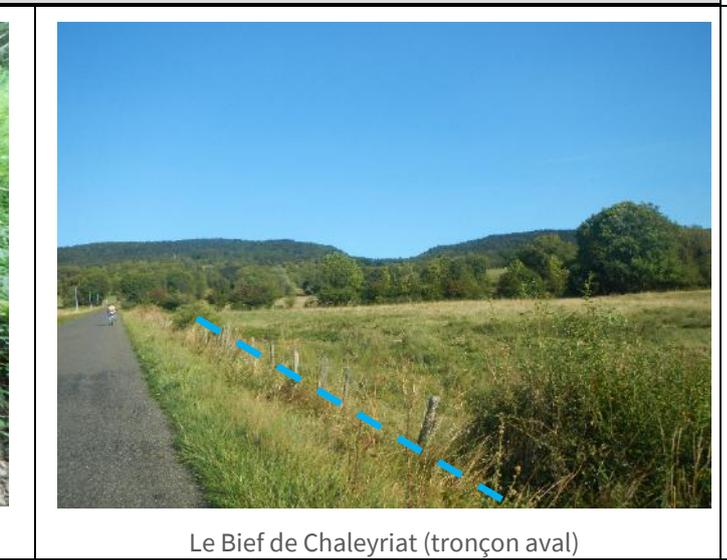
Le Bief de Chaleyriat (tronçon amont)	Le Bief de Chaleyriat (tronçon aval)
Contexte administratif	
Communes du bassin versant : Lantenay, Vieu d'Izenave, Maillat	Gestionnaires : SR3A
Code Masse d'eau : FRDR497 Le Borrey	Classement en liste 1 : - Classement en liste 2 : -
Réservoir biologique : -	Classement frayères : -
Zonage réglementaire :

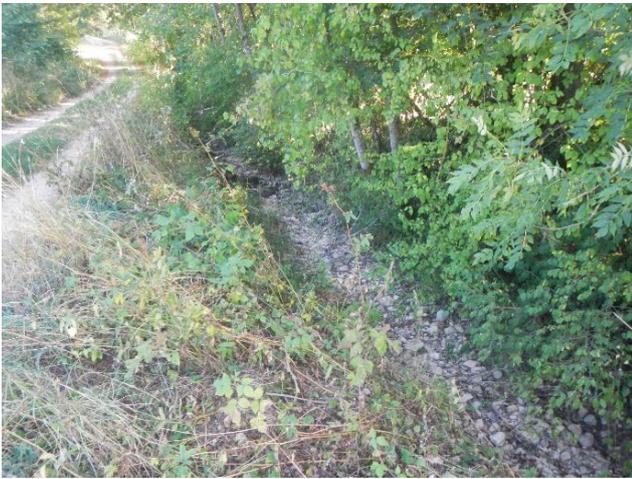
Amont D12f

Il n'y a pas d'évolution en plan constatée sur les documents historiques disponibles. L'essentiel du linéaire du Chaleyriat ne peut pas évoluer étant donné l'encaissement du thalweg. On notera toutefois la disparition brutale du lit mineur à l'aval de la D12f (passage d'un cours d'eau à forte pente et transport solide à un pâturage) et la position du lit à l'aval le long de la route départementale qui n'est pas probablement pas naturelle. Ces rectifications sont antérieures à 1945.

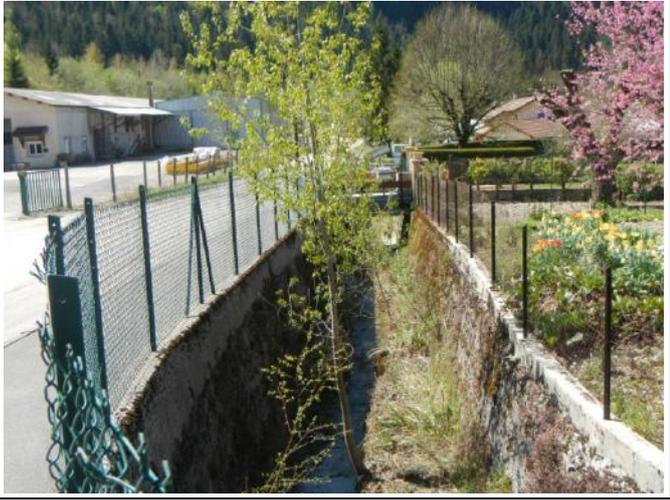
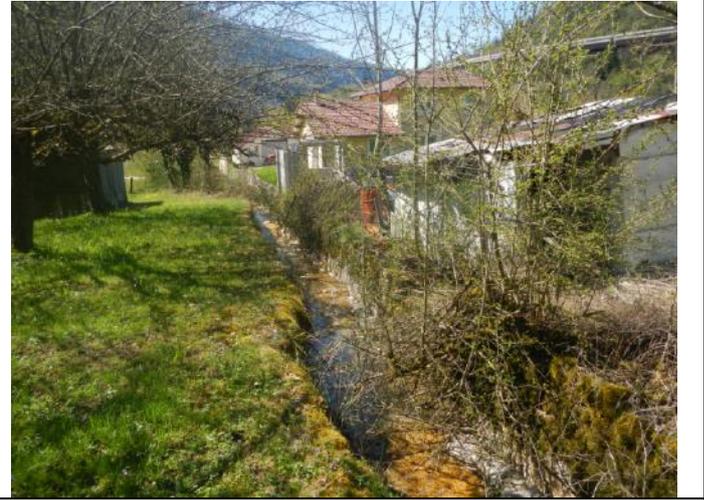
Bief de Colliard dans la traversée des Neyrolles	
Contexte administratif	
Communes du bassin versant : Neyrolles	Gestionnaires : SR3A
Code Masse d'eau : FRDR10387a Merloz	Classement en liste 1 : de la source au lac de Nantua Classement en liste 2 : de la source au lac de Nantua
Réservoir biologique :	Classement frayères : -
Zonage réglementaire :

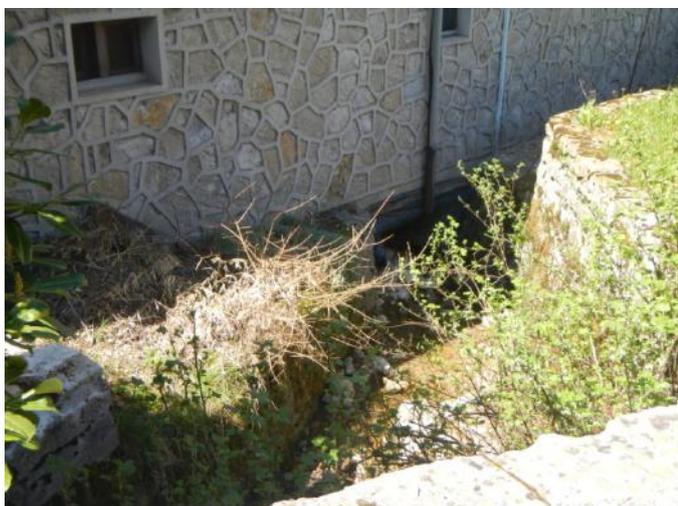
Dans la traversée des Neyrolles, le torrent est franchit par 14 ouvrages situés au droit des accès aux habitations, au niveau des routes communales et de la voie Sncf. Dans ce secteur, le torrent est fortement contraint par des protections de berges (enrochement et béton). Le bief est couvert en amont de la confluence avec la Doye des Neyrolles.

Passage couvert en amont de la confluence

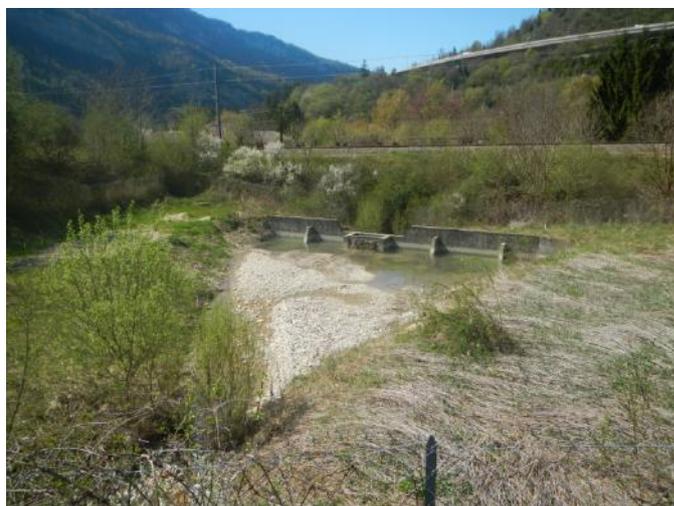
La présence d'un ouvrage de rétention situé en amont de la voie SNCF met en évidence l'importante capacité de transport solide du torrent, ce secteur aval étant un replat permettant le dépôt des matériaux mobilisés en amont.

Ouvrage de rétention en amont de la voie Sncf

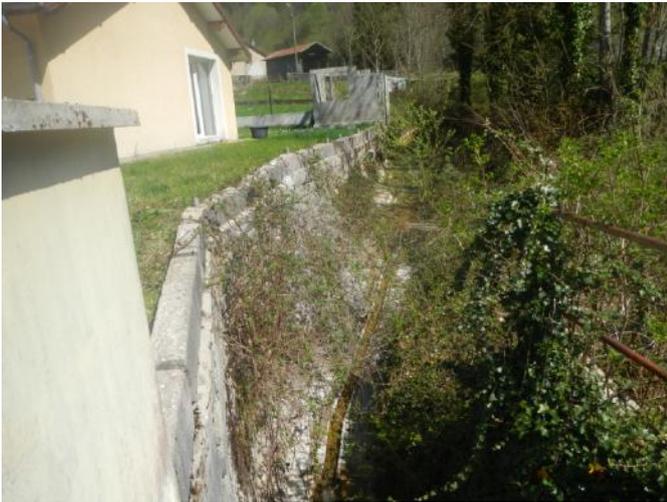
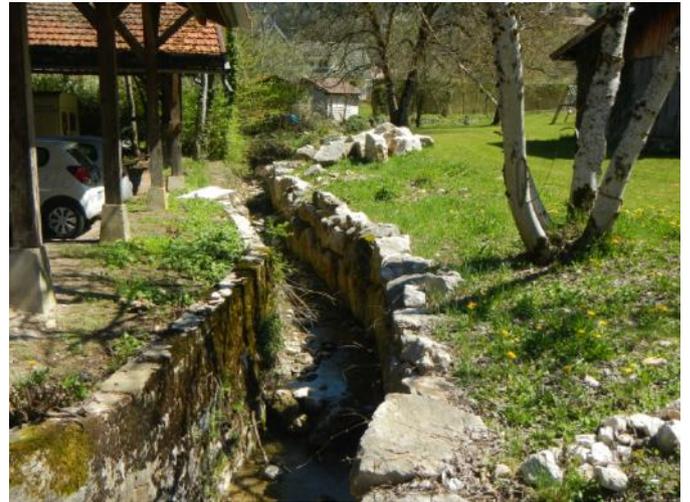
Protections de berges dans la traversée des Neyrolles

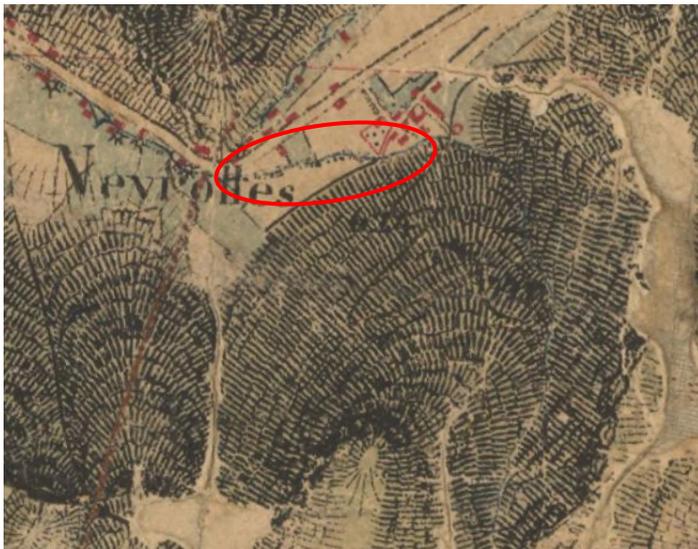
Carte état major (1820-1866)

Le tracé du bief de Colliard a été rectifié sur ce tronçon aval, au droit de la voie SnCF, ces modifications ont été effectuées lors de la réalisation de la voie ferrée, autour de 1930.

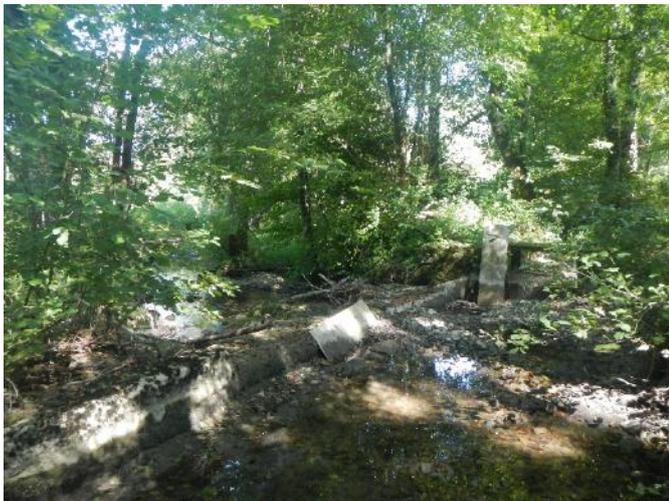
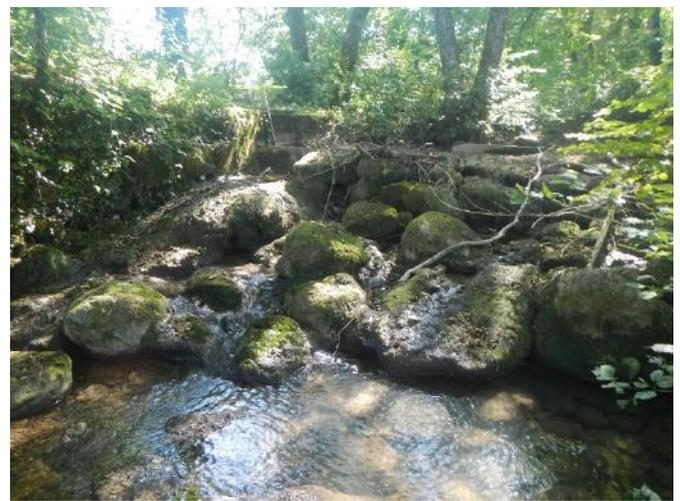
Deux ouvrages de franchissement sont présents sur ce ruisseau : au droit de la route communale et du moulin. Le seuil de dérivation alimentant historiquement le moulin de Flumet est actuellement dégradé. Cet ouvrage avec une hauteur de chute importante (environ 2 m) a une forte influence sur les écoulements liquides (remou) et solides (rétention des matériaux en amont).

Seuil du moulin Flumet

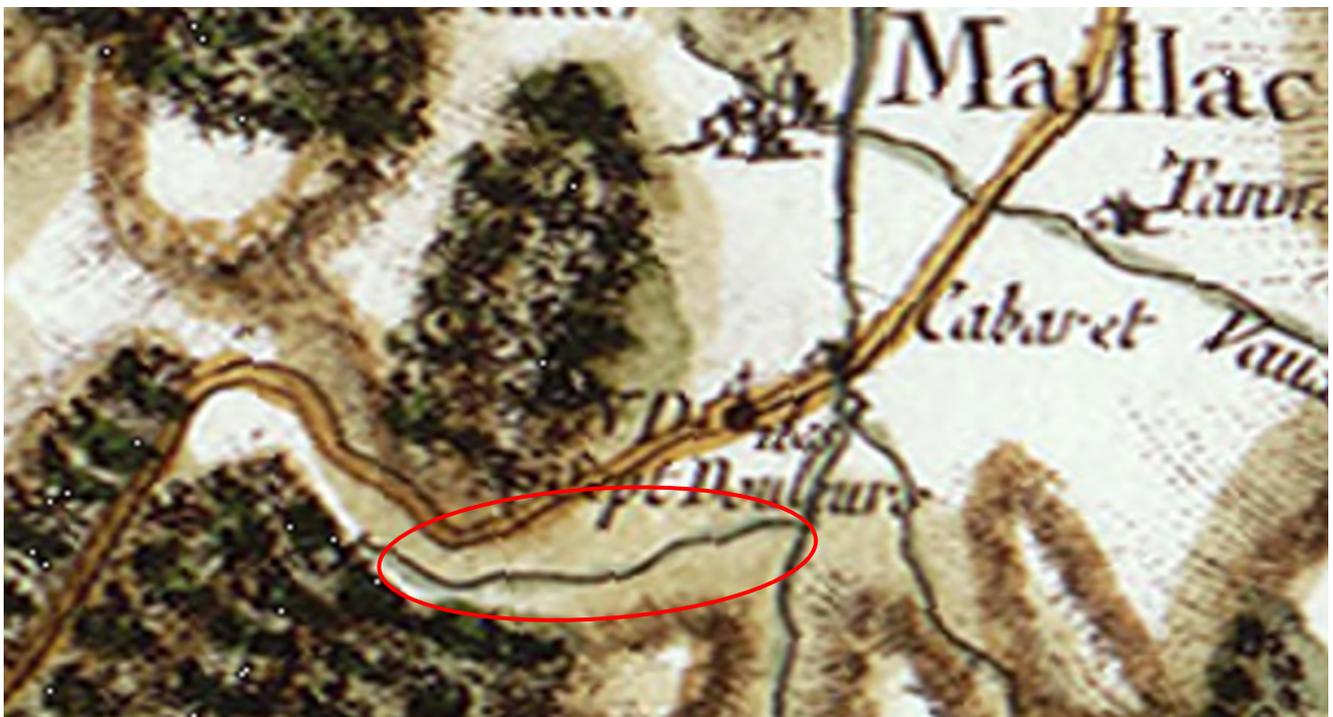
Carte de Cassini 18^e siècle

Les données de références montrent que le Corberan avait historiquement un tracé méandrique et davantage en fond de vallée, celui-ci a progressivement été rectifié au cours des 19^e et 20^e siècles. Cette évolution est probablement liée aux activités agricoles qui ont restreint l'espace de mobilité du cours d'eau en pied de versant.

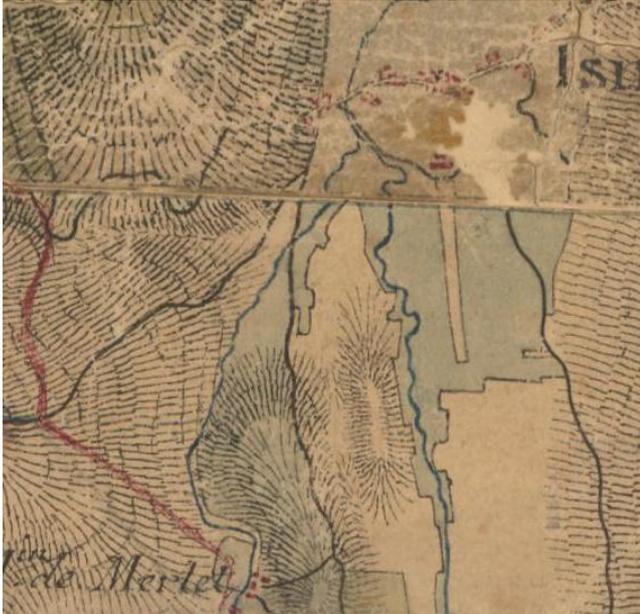
Carte de l'état-major

Les données de référence indiquent que le cours d'eau n'a pas évolué significativement du fait de l'encaissement des versants. L'analyse diachronique montre une végétalisation du bassin versant.

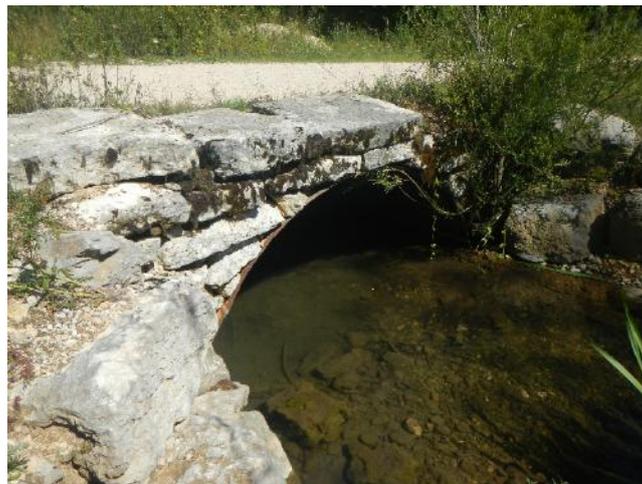
Trois ouvrages de franchissement sont présents sur ce ruisseau, ils desservent les parcelles forestières et agricoles situées de part et d'autre du ruisseau.

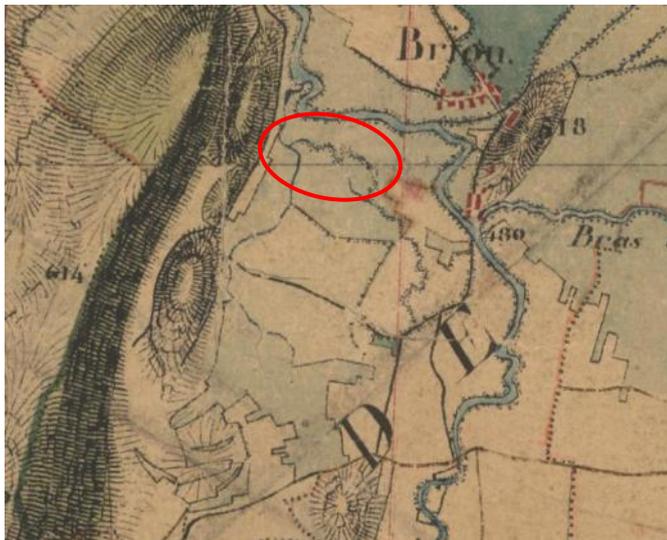
Carte d'état-major (19^e siècle)

Les données de références montrent une importante végétalisation du bassin versant liée à l'exploitation forestière. Cette activité a entraîné une déconnexion du lit et des berges. Le secteur, comportant une importante zone humide en amont du hameau de la Rousse, a probablement été drainé pour l'exploitation agricole et forestière. On remarquera également la suppression de plusieurs méandres sur le secteur aval, concernant les biefs de dessous roche et son affluent en rive droite en amont de Brion.

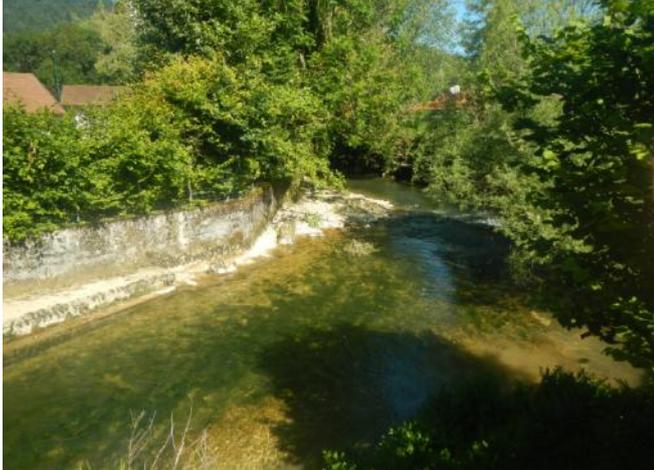
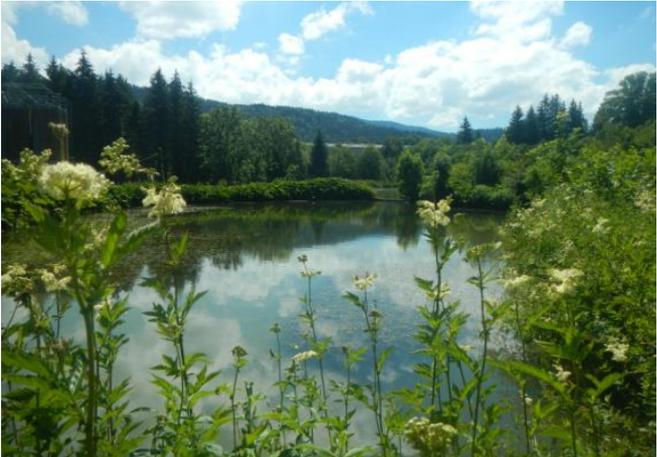
Ecoulements contraints dans la traversée de Maillat	Plusieurs retenues sont présentes sur le bassin versant
Contexte administratif	
Communes du bassin versant : Condamine, Maillat	Gestionnaires : SR3A
Code Masse d'eau : FRDR11041 Bief de Valey	Classement en liste 1 : - Classement en liste 2 : -
Réservoir biologique : -	Classement frayères : de la source (lieu-dit La Tournerie) à la confluence avec le Borrey
Zonage réglementaire :

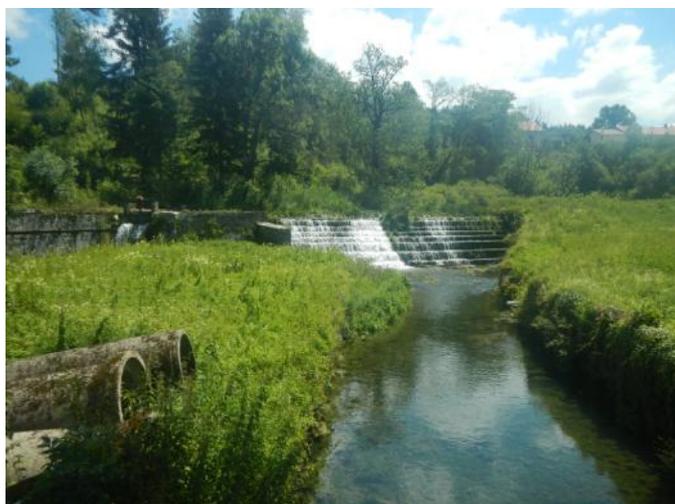
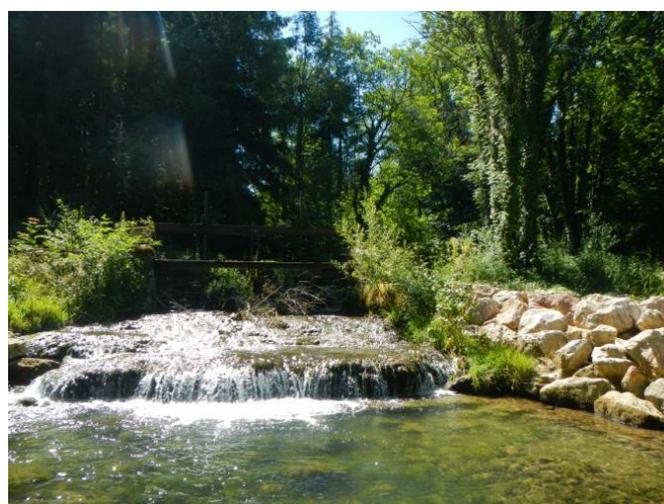
La Doye de Condamine est un affluent du Borrey qui est fortement aménagé : 8 seuils sont recensés sur l'ensemble du linéaire du cours d'eau. Ces ouvrages sont essentiellement situés au droit de moulins et alimentent des canaux de dérivation et des retenues (3 plans d'eau). Ces seuils conditionnent les écoulements et perturbent fortement le transit sédimentaire, mais permettent un maintien du profil en long du cours d'eau.

Seuils

On notera **l'état dégradé de la retenue située au niveau du Moulin de Maillat**, qui avait déjà été mis en évidence lors de l'étude d'Hydrétudes en 2014 :

« Le barrage de ce plan d'eau fait plusieurs mètres de hauteur par rapport à la Doye. Il est fortement dégradé en de nombreux points du fait de surverse régulière sur le parement. Le seuil d'alimentation étant fortement dégradé, rien ne permet de contrôler le débit entrant dans le cours d'eau, ce qui provoque des nombreuses surverses. Certaines ont été constatées sur des points bas lors de notre visite en mai 2013 lors de hautes eaux. Le risque de ruine du barrage semble de fait bien présent en cas de forte crue. Même si le plan d'eau a une faible profondeur et est comblé par la vase, la rupture du barrage pourrait entraîner une vague d'eau et de boue pouvant potentiellement avoir un impact sur les enjeux (école) à l'aval (à confirmer cependant par une étude spécifique). »

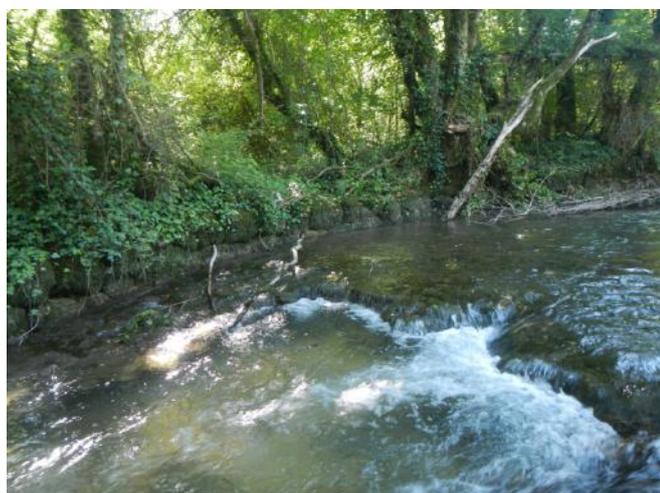
L'altération du transit sédimentaire par les seuils et l'incision du lit entraînent une diminution du charriage provoquant un colmatage du fond par la formation de concrétions calcaires (tufs), qui rend les alluvions peu mobiles. L'incision du lit est visible par la déstructuration de ces concrétions.

Déstructuration d'un radier formé par du tuf calcaire

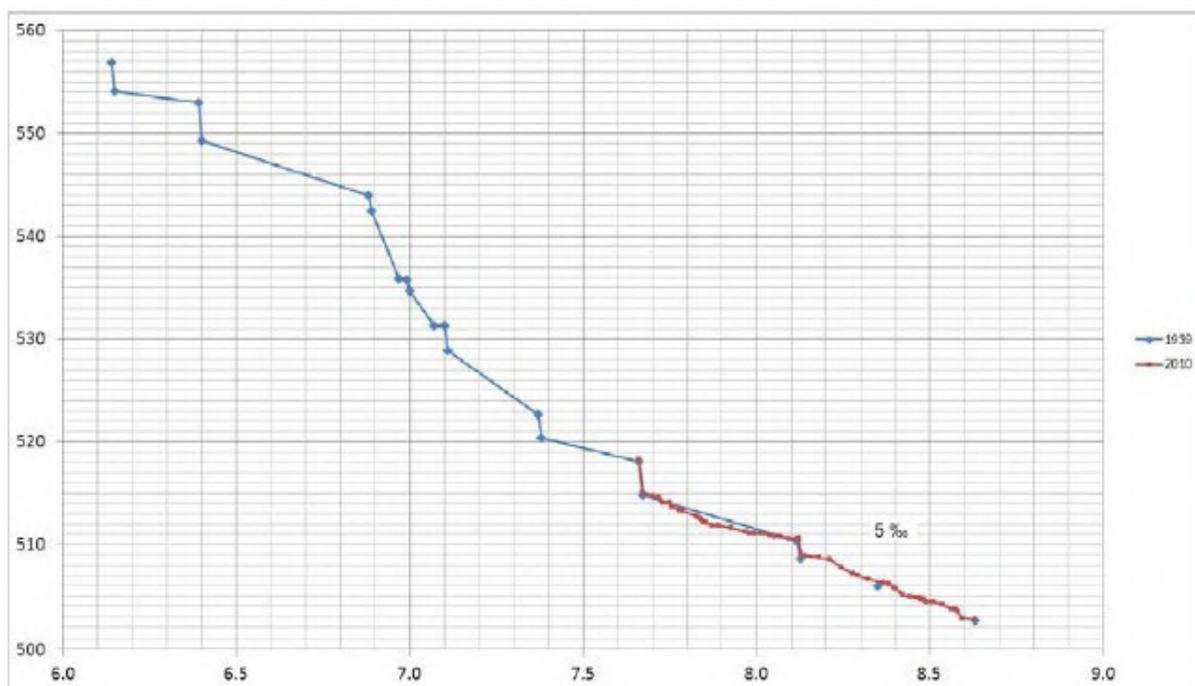
Profil en long de la Doye (étude Artelia)

Le profil en long de la Doye présente une succession de chutes et replats localisés au droit des nombreux seuils qui conditionnent les écoulements.

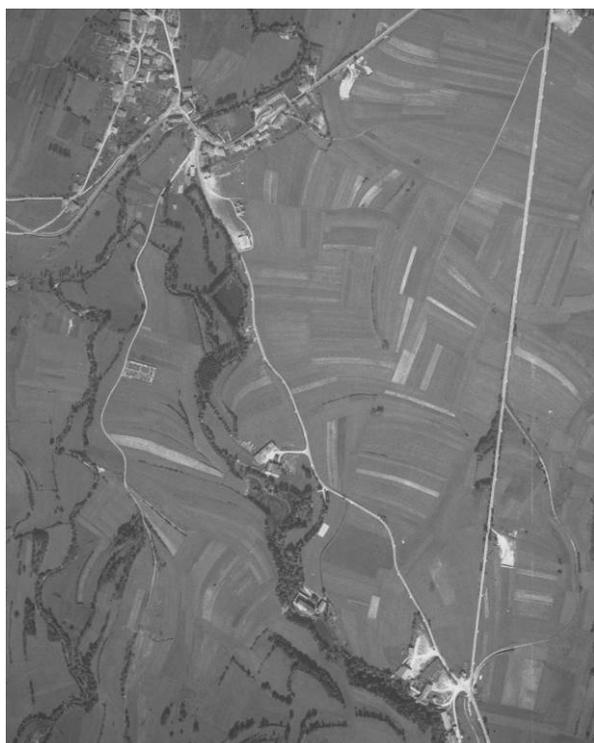
Ancienne confluence (photo 1938)

La présence des seuils sur ce cours d'eau est très ancienne puisqu'elle figure sur les cartes de Cassini et d'état-major. De façon générale, la Doye de Condamine n'a pas évolué dans son tracé en plan depuis plus d'un siècle au droit de la zone de projet. Les aménagements que l'on retrouve aujourd'hui (seuil, plans d'eau associés à diverses usines) sont très anciens et présents sur la photographie de 1938. Seule la confluence avec le Borrey a été rectifiée entre 1938 et 1962, la confluence se fait actuellement environ 50 m plus à l'aval. Cet aménagement est en lien avec l'abaissement de l'Oignin d'environ 1 m sur ce secteur.
