Tronçon : ALE1	Cours d'eau : Bief d'Alex
Carte de localisation générale

Caractéristiques générales	
Superficie du bassin versant : 4.1 km ²	Linéaire : 6.5 km
Pente moyenne : 12 %	Occupation du lit majeur : milieux forestiers
Enjeux : traversée du hameau d'Alex (tronçon aval)	Typologie du cours d'eau : affluent rive gauche du Lange, à forte pente et encaissé
Photographies

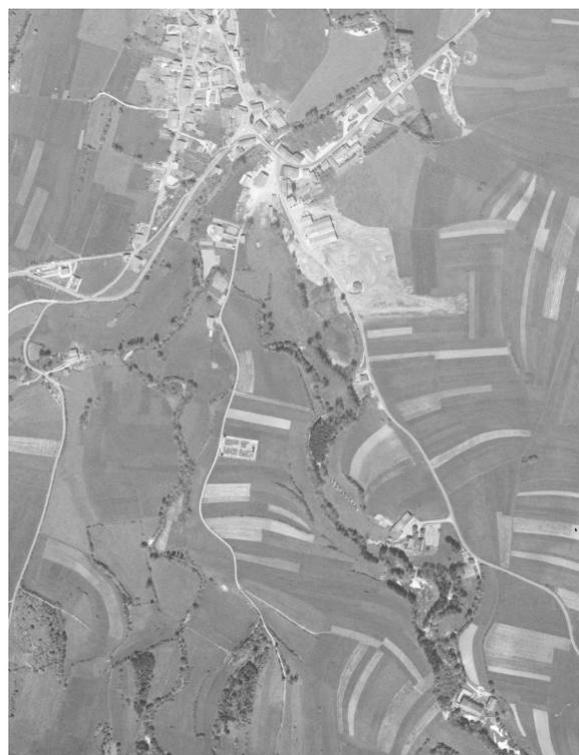
Confluence actuelle (photo 1962)

La présence des seuils sur ce cours d'eau est très ancienne puisqu'elle figure sur les cartes de Cassini et d'état-major. De façon générale, la Doye de Condamine n'a pas évolué dans son tracé en plan depuis plus d'un siècle au droit de la zone de projet. Les aménagements que l'on retrouve aujourd'hui (seuil, plans d'eau associés à diverses usines) sont très anciens et présents sur la photographie de 1938. Seule la confluence avec le Borrey a été rectifiée entre 1938 et 1962, la confluence se fait actuellement environ 50 m plus à l'aval. Cet aménagement est en lien avec l'abaissement de l'Oignin d'environ 1 m sur ce secteur.

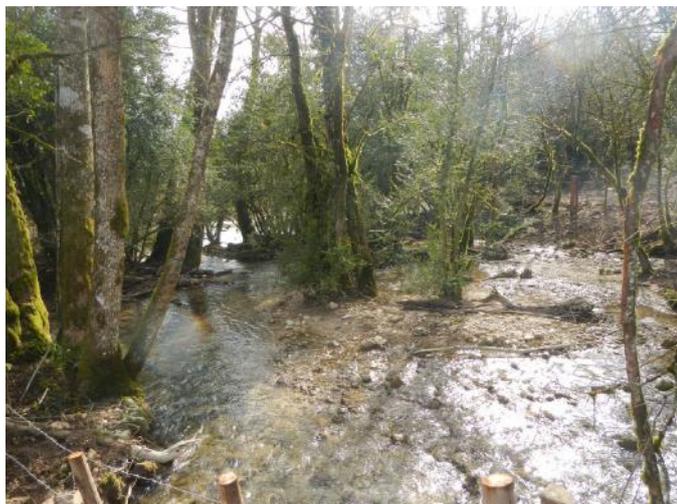
Cet affluent subit directement l'incision prononcée du Lange dans le secteur qui se répercute sur la partie aval du Bief des Evonnas. Outre la confluence relativement perchée, l'incision se matérialise par une déstructuration du pavage et un maintien du profil en long grâce à des radiers en tuf apparents. Ces radiers ont été ponctuellement renforcés par des enrochements libres pour limiter la propagation vers l'amont.

Zone de confluence

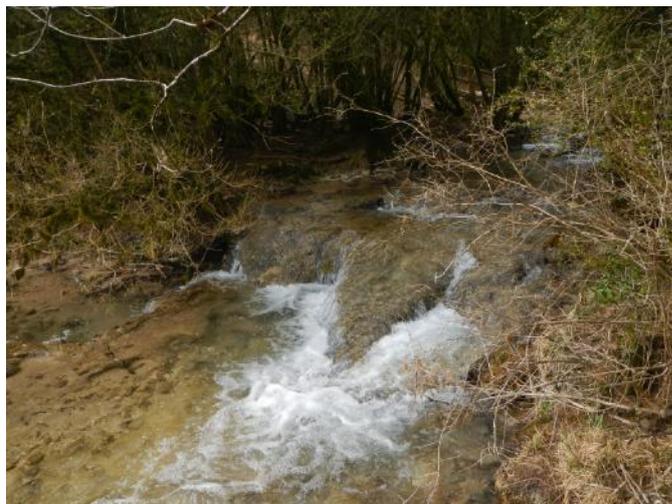
Radier en tuf

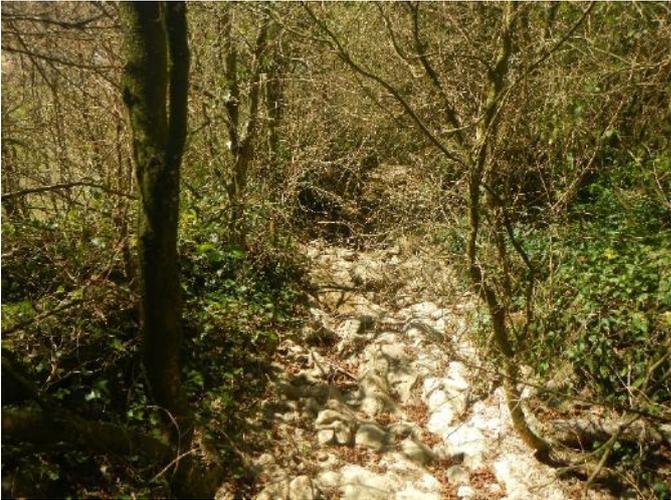
<p data-bbox="995 1776 1299 1809">Lit pavé du bief de Fontany</p>
Contexte administratif	
Communes du bassin versant : Izernore	Gestionnaire : SR3A
Code Masse d'eau : FRDR495a L'Oignin du bief Dessous-Roche au barrage de Tablettes inclus	Classement en liste 1 : - Classement en liste 2 : -
Réservoir biologique : -	Classement frayères : -
Zonage réglementaire :

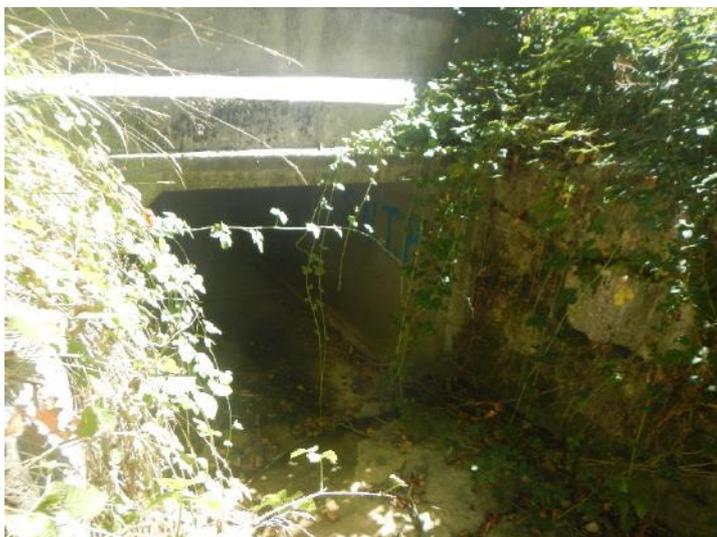
Deux ouvrages de franchissement sont présents sur cet affluent de l'Oignin, permettant le franchissement de la D85 et de la D11. Il y a également 4 seuils successifs situés entre la D11 et la confluence avec l'Oignin, ces ouvrages, constitués de gabions et d'enrochements, sont infranchissables.

Ouvrage de la RD11 (cadre béton)

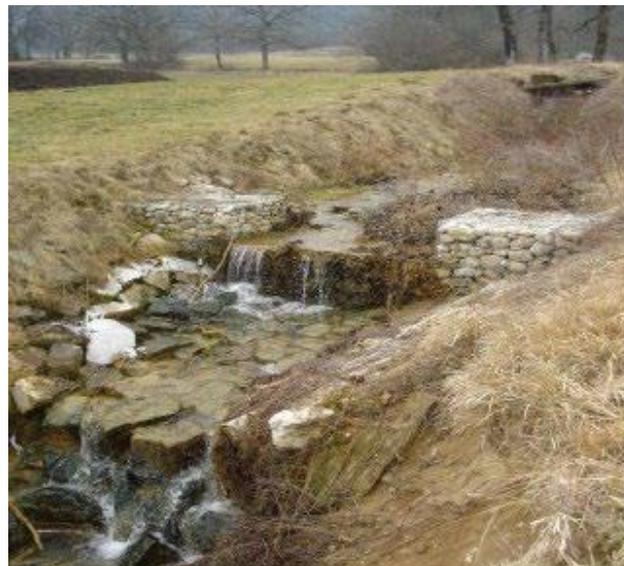
Seuils en aval de la D11 (Etude Artelia)

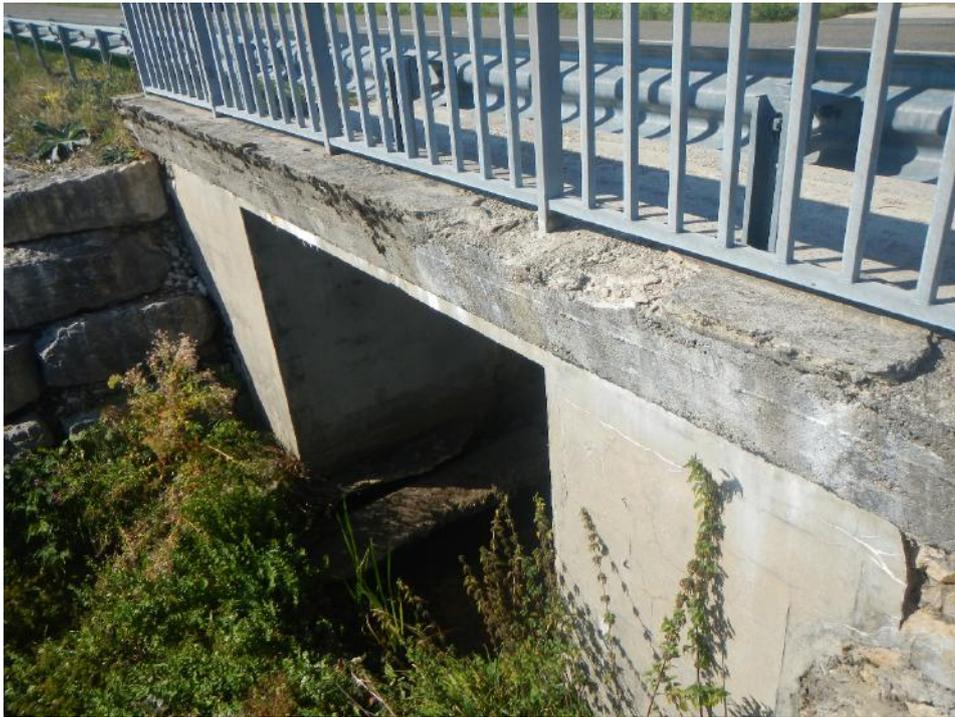
Il y a un seuil ouvrage hydraulique recensé sur l'ensemble du linéaire du tronçon : le franchissement de la RD8.

Ouvrage de franchissement de la RD8

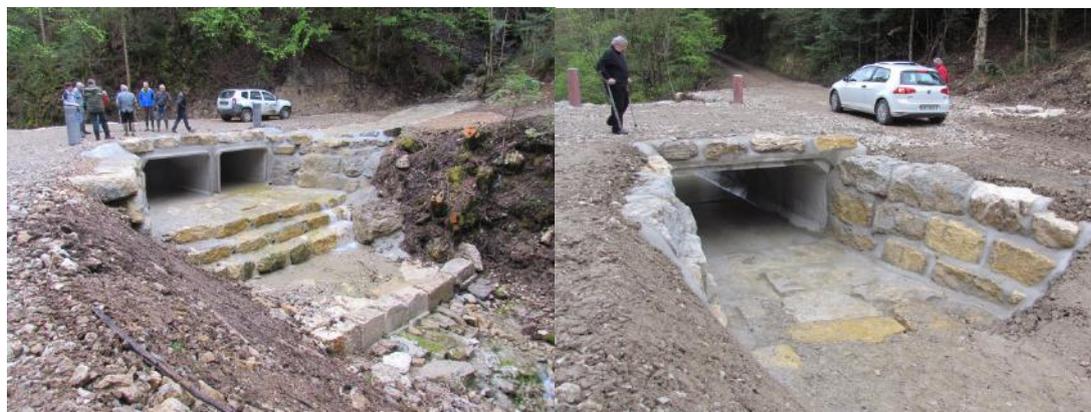
Sur ce tronçon, 3 ouvrages de franchissement du Lange sont recensés dont deux ayant fait l'objet de récents travaux du fait de dégradations liées aux crues et transport solide. Ces ouvrages servent essentiellement à l'exploitation forestière de part et d'autres du Lange.

Ouvrages récents permettant le franchissement des pistes forestières

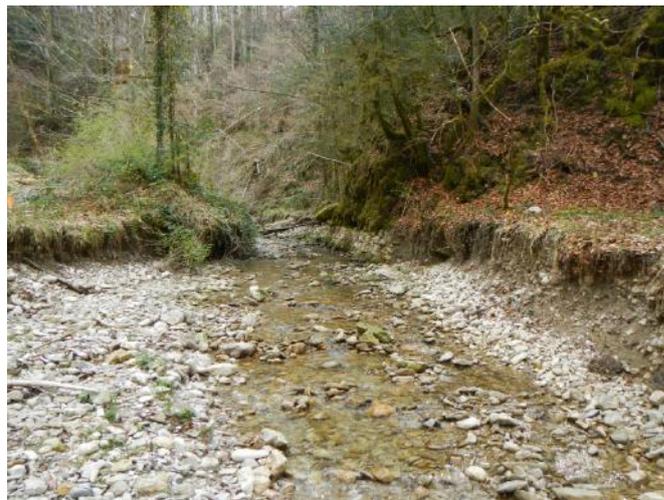
-Alternance radier/mouille sur les secteurs de moindre pente sinon successions de chutes plus ou moins grandes, quelquefois sur le substrat calcaire.

Substrat alluvionnaire

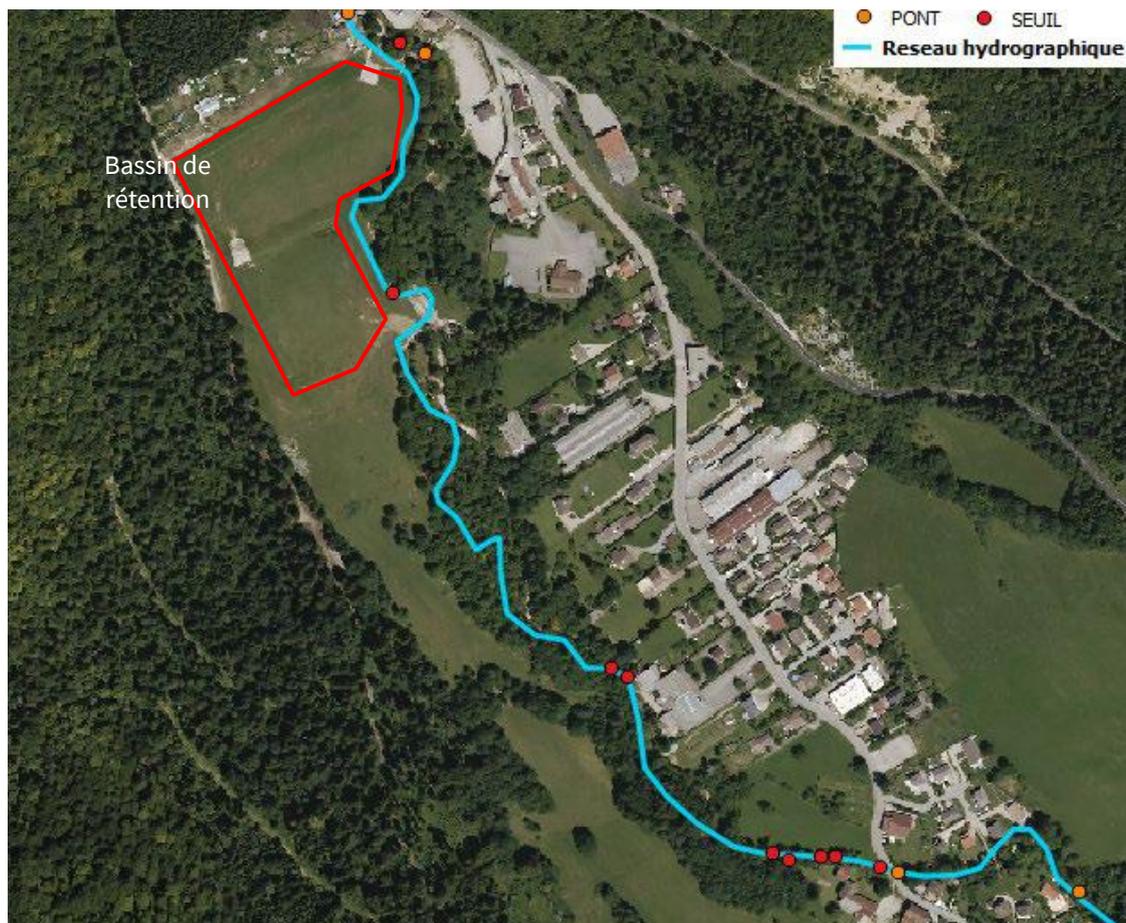
4 ouvrages de franchissements et 9 seuils sont recensés sur ce tronçon. De nombreuses protections de berges sont présentes dans la traversée de Geilles, notamment en rive droite au droit des habitations.

Ouvrages hydrauliques présents sur le tronçon du Lange à Geilles

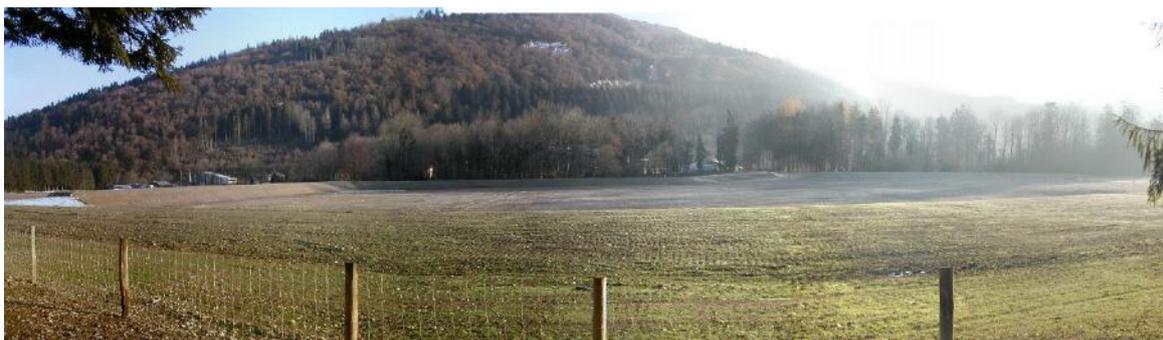
L'ouvrage est constitué d'un seuil en enrochement alimentant deux bassins successifs en série. Les bassins communiquent par un fossé qui traverse la digue via une buse Ø800 et une surverse en enrochement (10 m de large). Les écoulements sont restitués au lit mineur par un ouvrage de régulation (Ø800) et une surverse en enrochements liés. Un piège à embâcles est également situé en amont immédiat des bassins et de la prise d'eau par déversement.

Bassin amont

Ces ouvrages permettent un stockage d'environ 30 000 m³ (24 000 m³ avant surverse sur les déversoirs de digue, et 35 000 m³ avec surverse). L'ouvrage a un impact significatif sur les crues relativement rapides (montée de l'hydrogramme de crue de 2h), mais peu efficace sur les crues longues (hydrogramme de crue de 15h, comme celle de 1990). Concernant le transport solide, ces bassins ont un effet relativement limité pour les crues courantes mais significatif sur les crues rares (réduction de la capacité de transport entraînant un dépôt des matériaux).

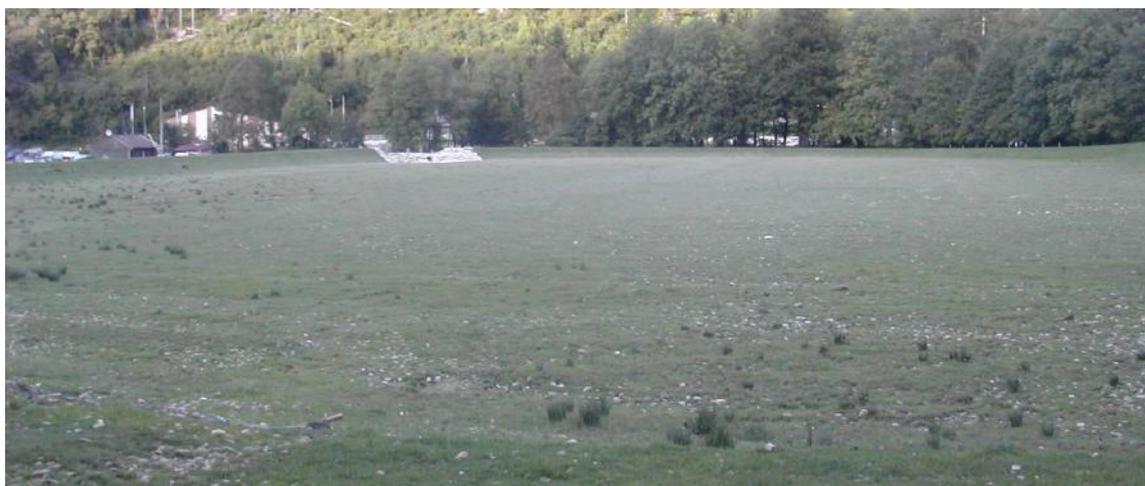
Bassin aval

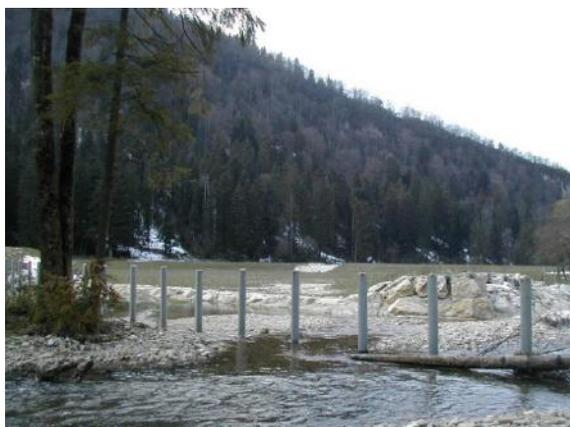
Piège à embâcle

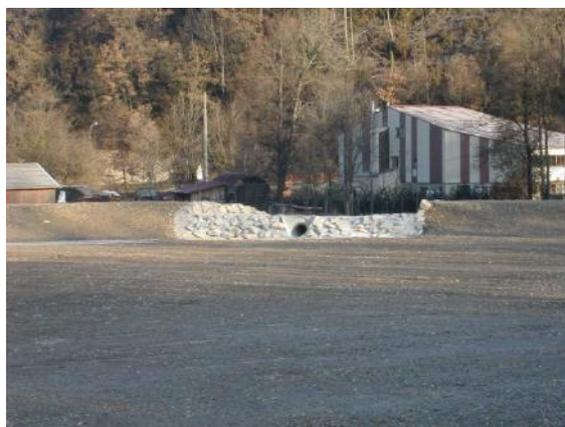
Ouvrage de restitution

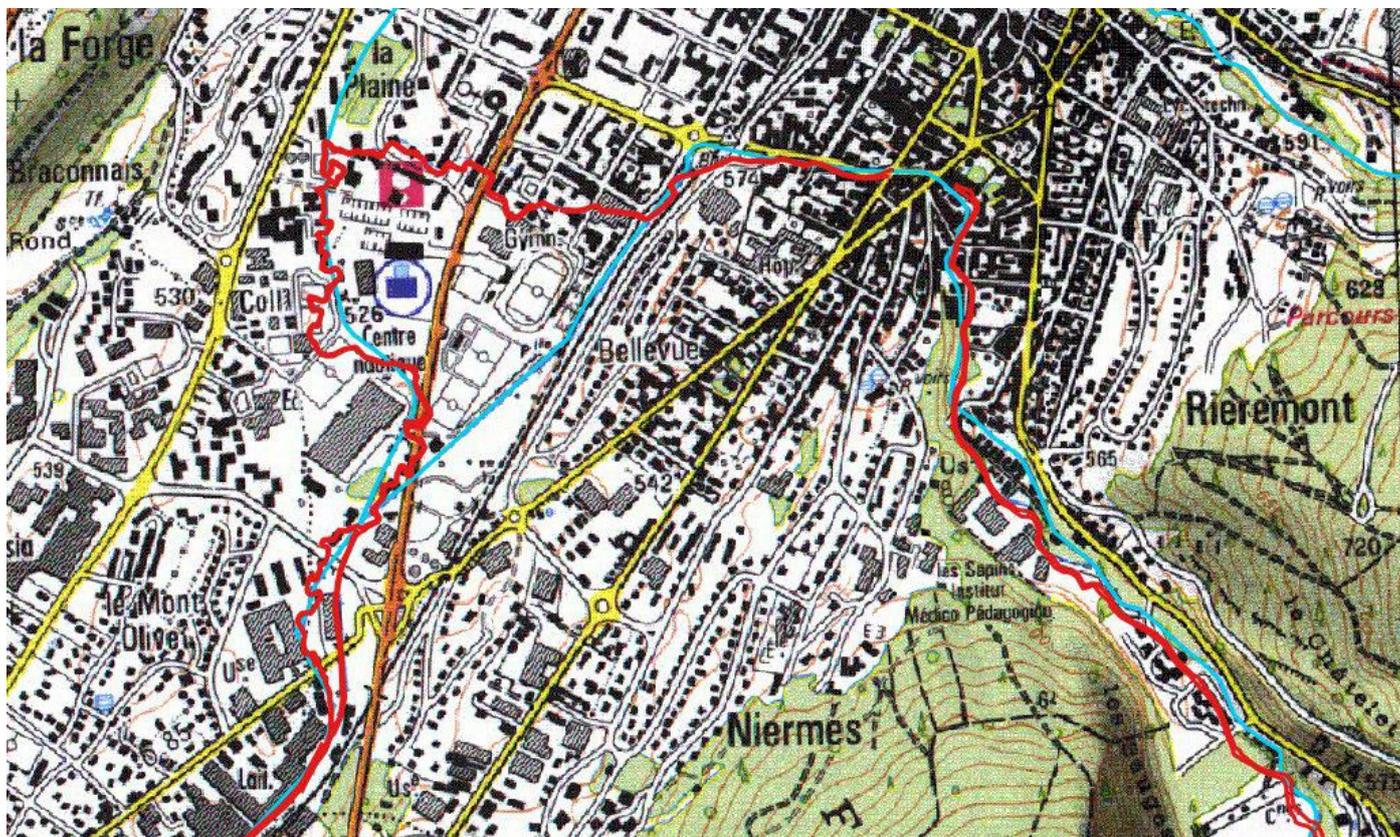
Représentation du tracé du Lange en 1830 (rouge) et actuel (bleu) : forte rectification du tracé et déplacement de la confluence

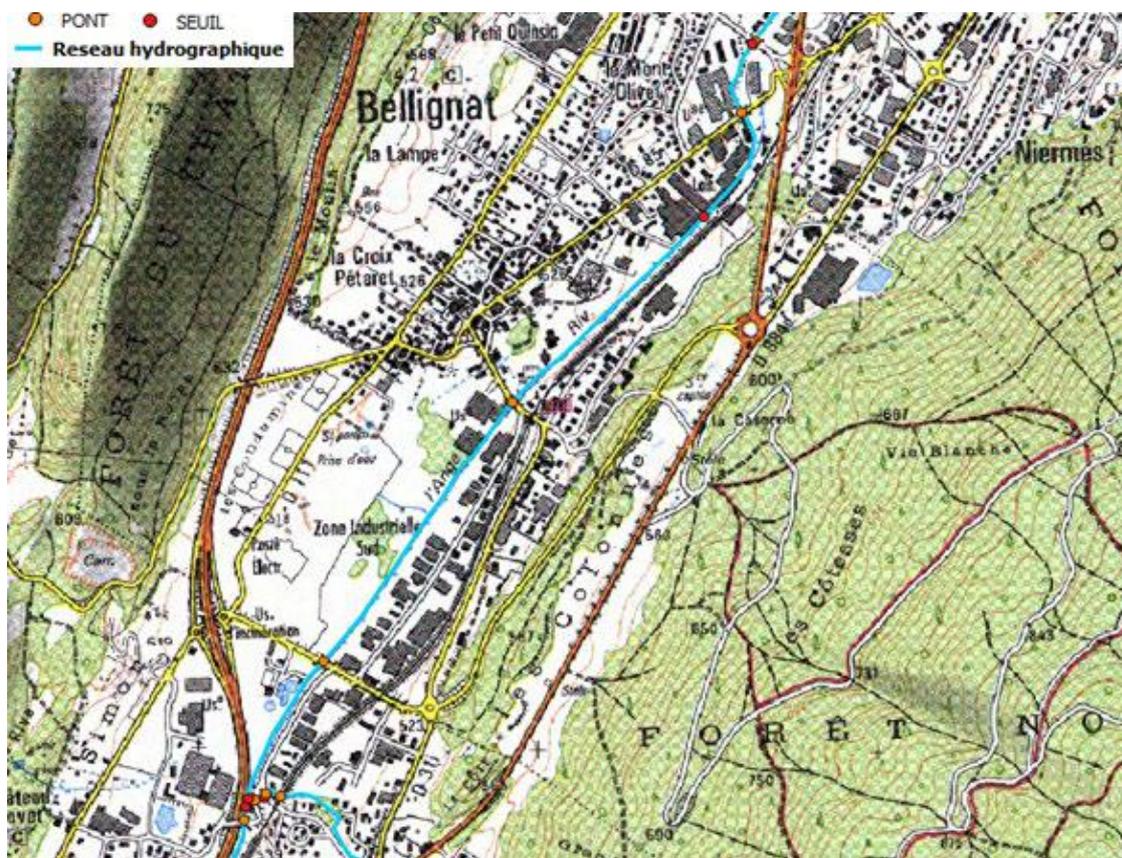
4 ouvrages de franchissements et 4 seuils sont recensés sur ce tronçon. Il y a également une passe à poissons au droit de la confluence avec le bief d'Alex. De nombreuses protections de berges sont présentes au droit des enjeux (voies ferrées, zones industrielles).

Ouvrages hydrauliques présents sur le tronçon

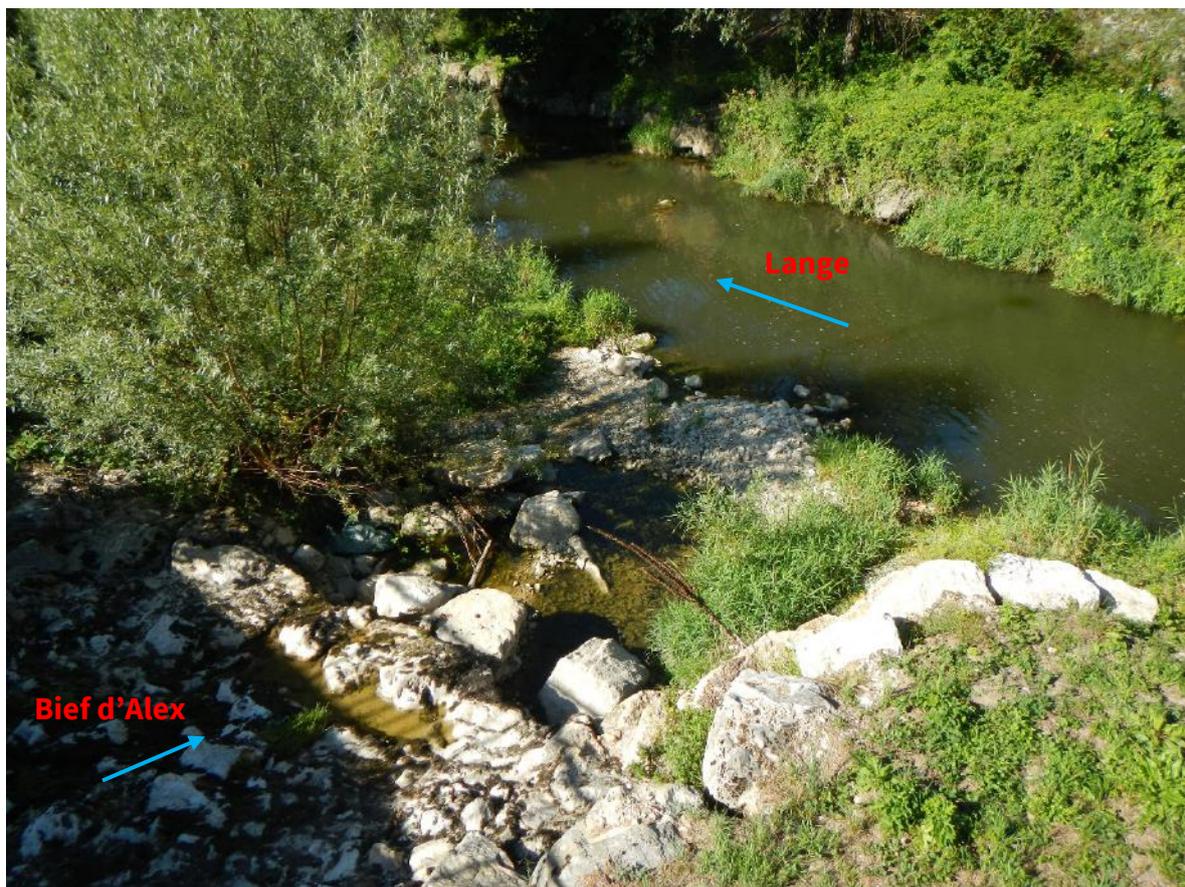
Le tronçon a fait l'objet d'un recalibrage et de rectification de son tracé qui ont provoqué une érosion régressive. L'incision du lit est de l'ordre de 1 à 1.5 m d'après l'étude Artelia. L'enfoncement du lit a également entraîné une érosion régressive sur le bief d'Alex depuis la confluence. Celle-ci est limitée par la présence d'un seuil en enrochement au droit de la confluence.

Confluence du Lange avec le bief d'Alex, mise en place d'un seuil afin de limiter l'incision par érosion régressive

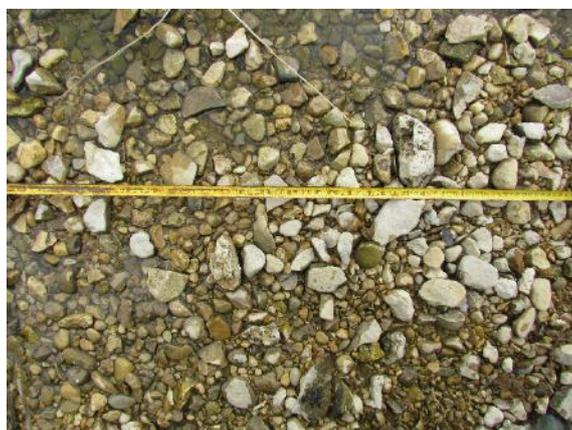
Type de substrat : substrat alluvionnaire sur l'ensemble du linéaire (D50 ~30 mm) avec pavage partiel (200 à 400mm).

Substrat à l'aval de Martignat

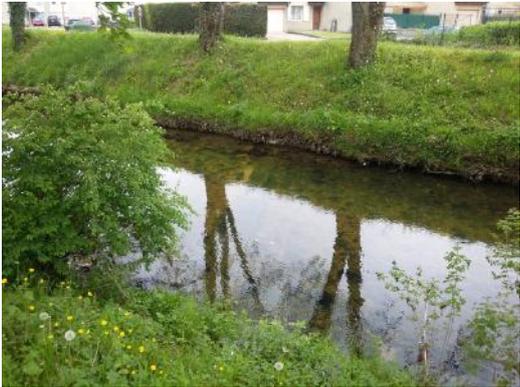
<p data-bbox="215 1637 608 1668" style="text-align: center;">Lit du Lange en amont de Montréal</p>

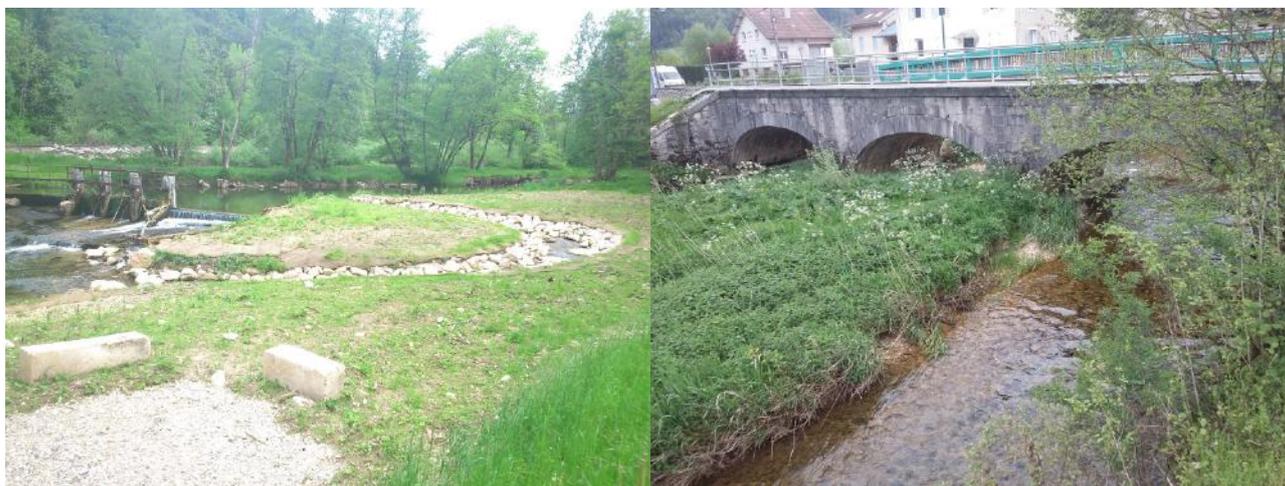
Seuil de la Tournerie en amont de Montréal et pont SNCF à l'aval

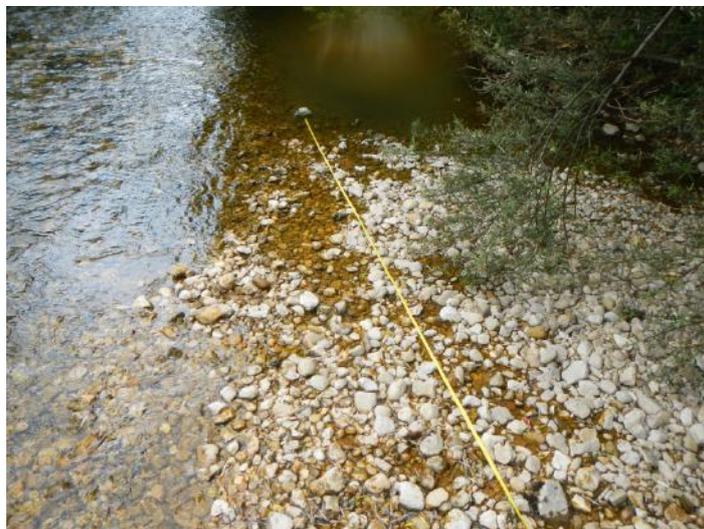
Type de substrat : substrat alluvionnaire sur l'ensemble du linéaire (D50 ~30 mm) avec pavage partiel (200 à 400 mm).

Substrat à l'aval immédiat du centre de Montréal-la-Cluse

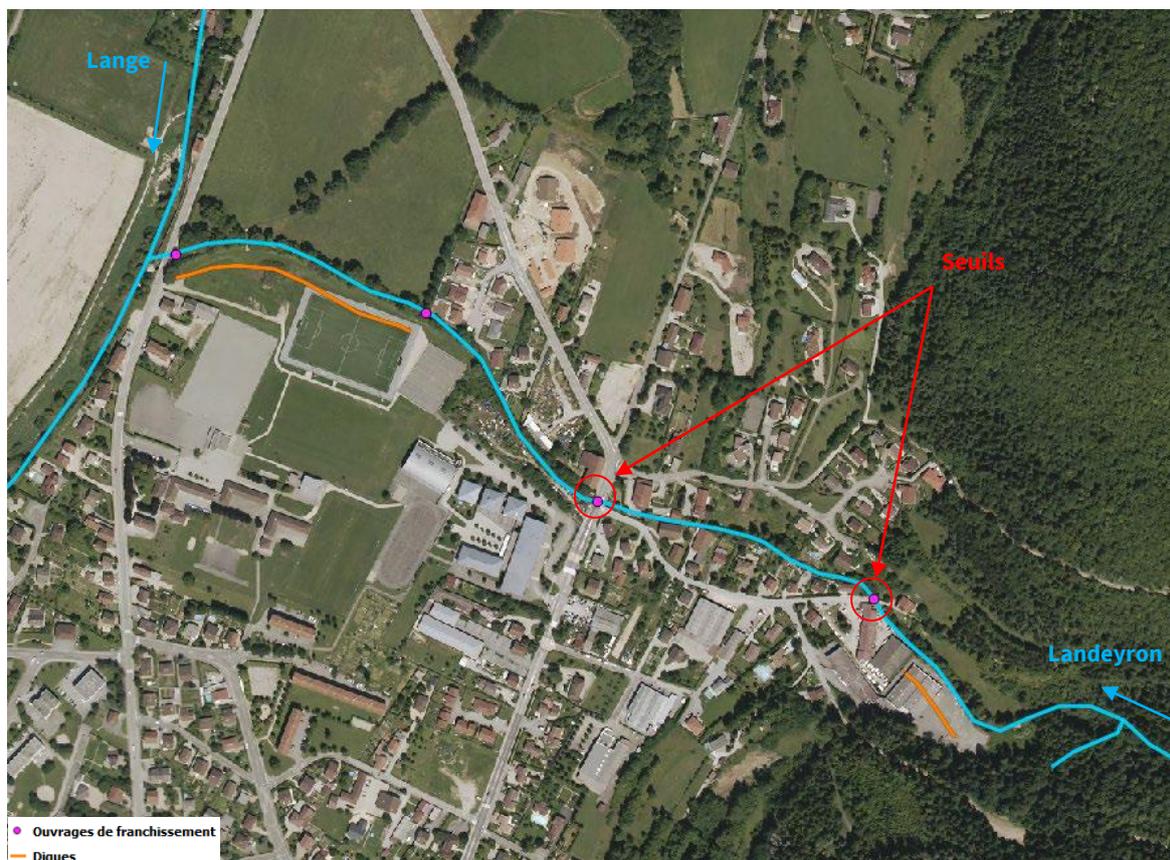
Dans la traversée de Montréal-la-Cluse le torrent est franchi par 4 ponts (2 en béton et 2 en pierres). Les deux premiers ouvrages depuis l'amont sont équipés de seuils de stabilisation. Le lit est fortement contraint au droit des habitations, par des protections de berges (enrochements et gabions) et deux digues en rive gauche. Ces ouvrages sont représentés sur la figure suivante :

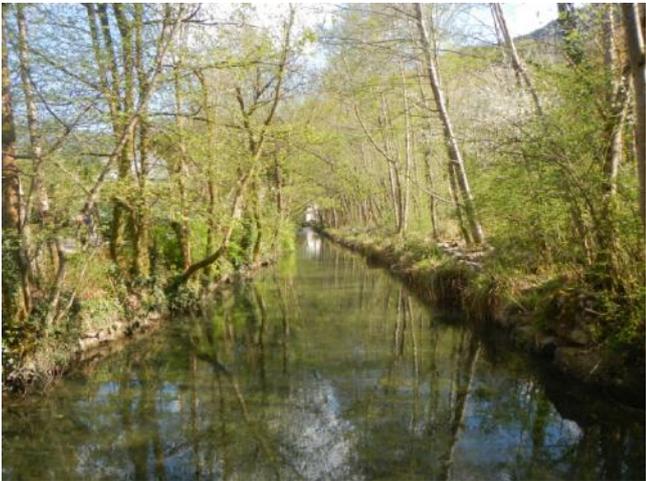
<p data-bbox="172 1697 705 1765">Bief de Merloz avant la dérivation de l'hôpital (2 écoulements jusqu'au lac de Nantua)</p>

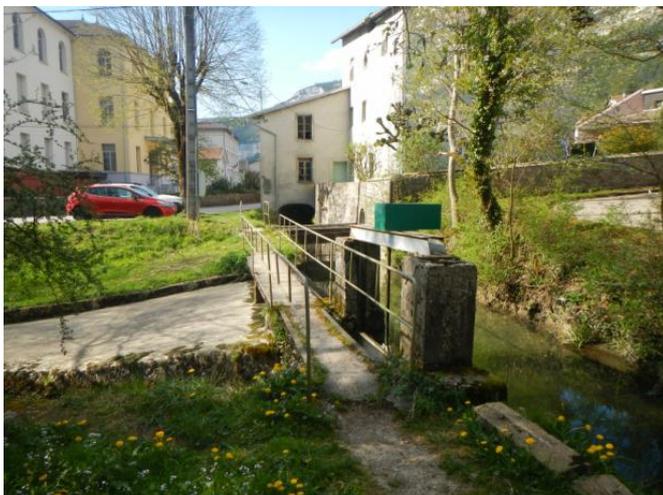
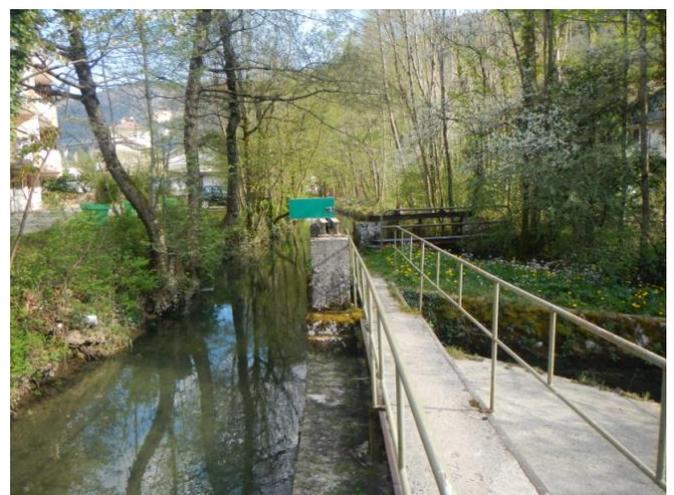
Seuil de dérivation des deux bras du Merloz au niveau de l'hôpital

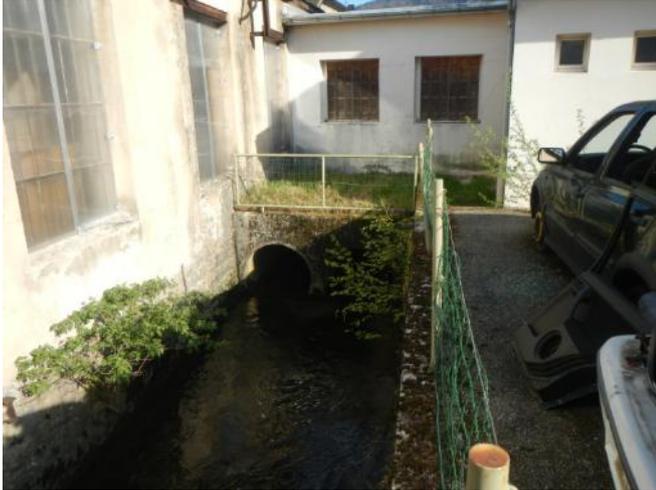
Passages couverts

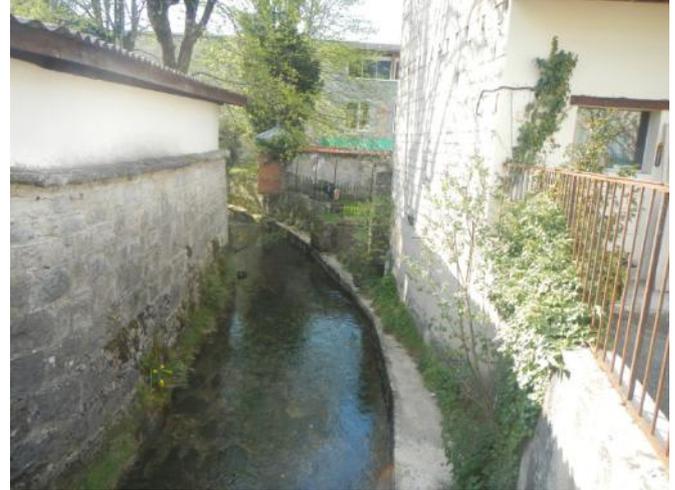
Protections de berges

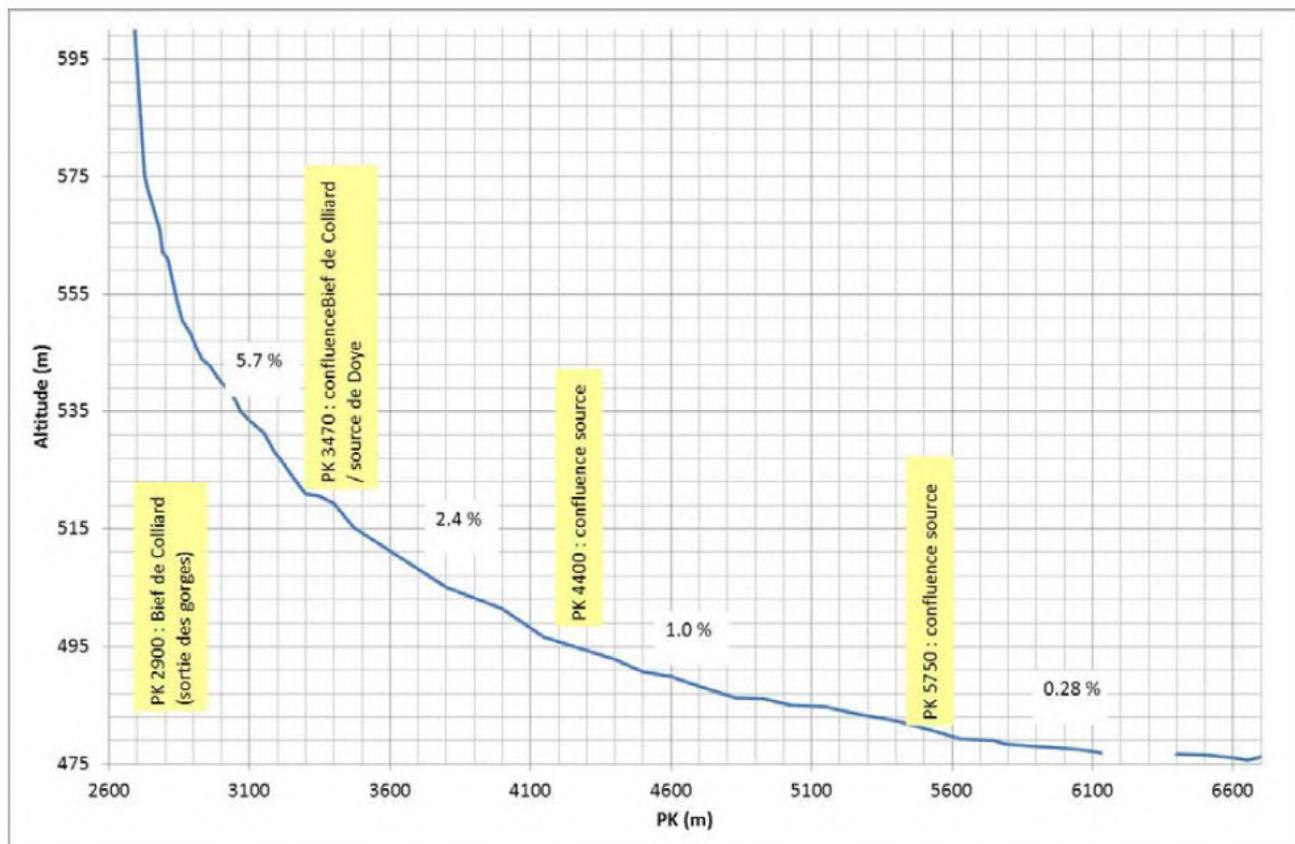
Profil en long du Merloz, Artelia

Il n'y a pas de données de références sur ce secteur. La faible pente du Merloz dans la traversée de Nantua pourrait conduire à un exhaussement du fond du lit. Toutefois, au vu des fortes contraintes latérales sur ce cours d'eau par la réalisation d'aménagements relativement anciens (prise d'eau, dérivation, protection de berges), on peut observer plutôt la dynamique inverse, stabilisation voire enfoncement : l'artificialisation des berges et l'absence d'apports solides étant des facteurs d'incision du lit.

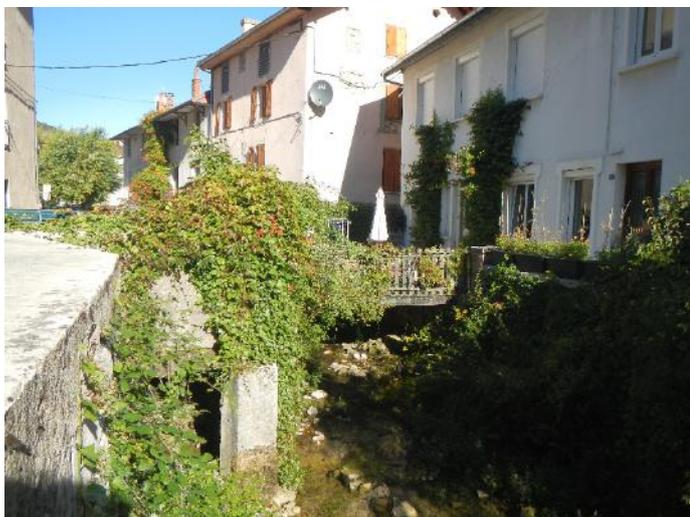
Passages couverts

La Doye de Nantua est alimentée par la source du même nom, issue de résurgences karstiques, située en aval immédiat de la RD34. Le cours d'eau s'écoule ensuite dans un passage couvert sur l'essentiel de son linéaire, puis rejoint le lac de Nantua. Les écoulements sont conditionnés par 3 ouvrages de franchissement et 4 seuils répartis le long de la traversée de Nantua. De nombreuses protections de berges sont présentes dans la traversée de Nantua, les berges sont essentiellement artificielles (enrochements liés et béton).

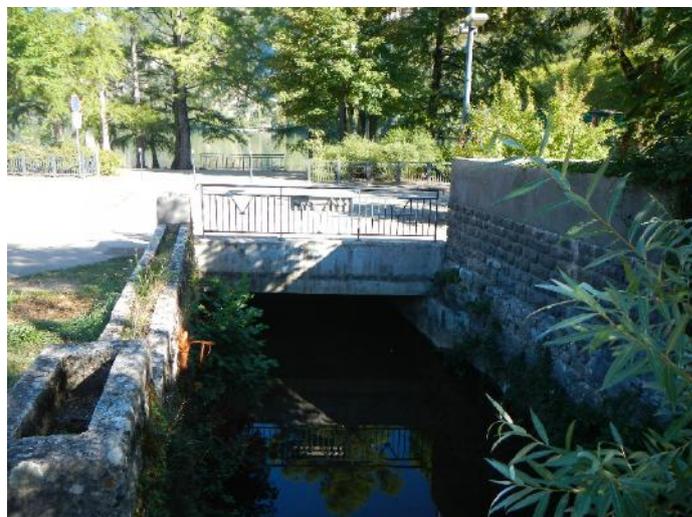
Protections de berges

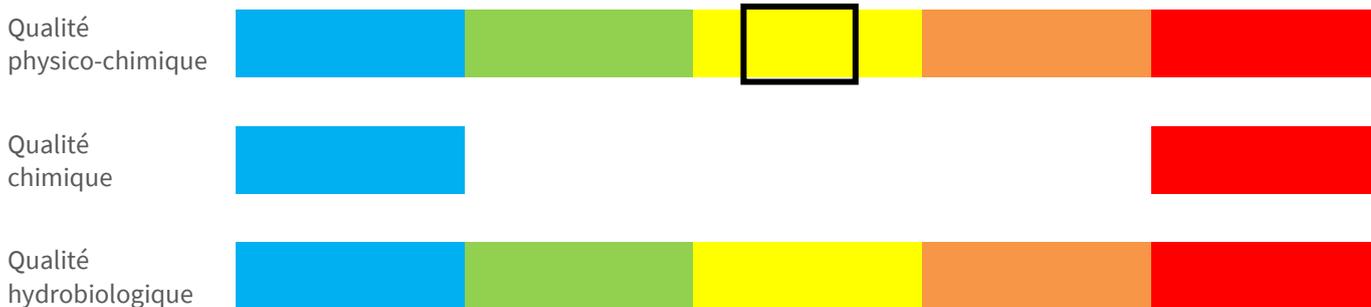
Etat des connaissances Suivi qualité – Mesures stationnelles (06830011)

Type d'altération Dégradation de la qualité de l'eau par les nutriments azotés (ammonium)

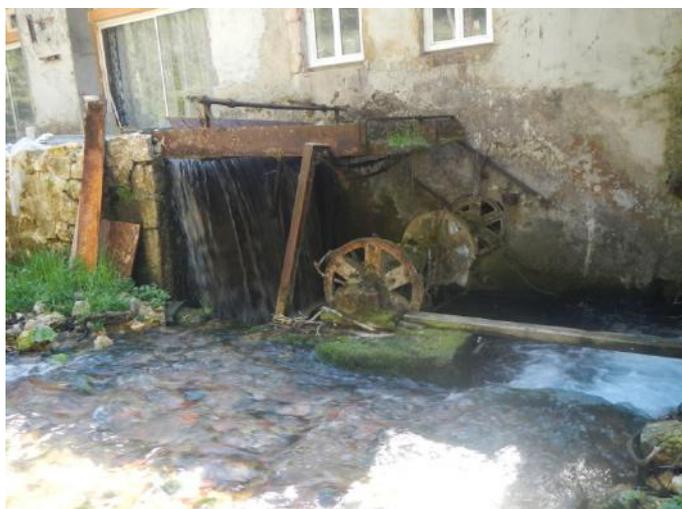
Plusieurs seuils et canal de dérivation régulent les écoulements

La Doye des Neyrolles est fortement contrainte tout le long de son linéaire, notamment sur le tronçon aval, où elle s'écoule dans un canal béton, en partie couvert (traversée sous des bâtiments). De nombreuses protections de berges sont présentes au droit des traversées d'habitations et des 10 ouvrages de franchissement recensés dans la traversée des Neyrolles. Les écoulements sont influencés par la présence de 5 seuils répartis au droit d'anciens moulins.

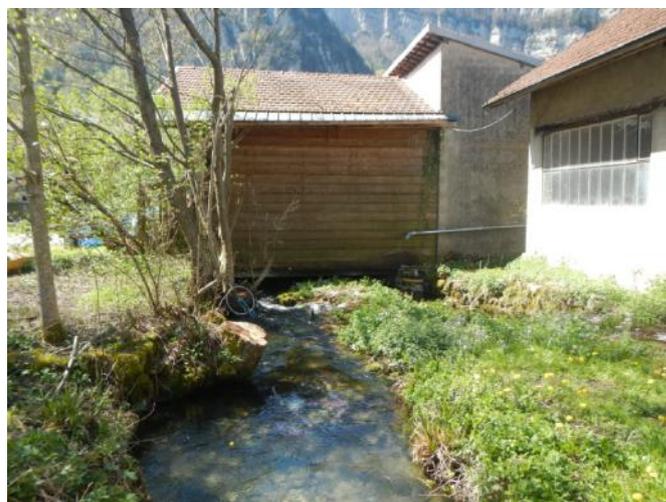
Cours d'eau couvert à plusieurs secteurs (traversée sous habitations)

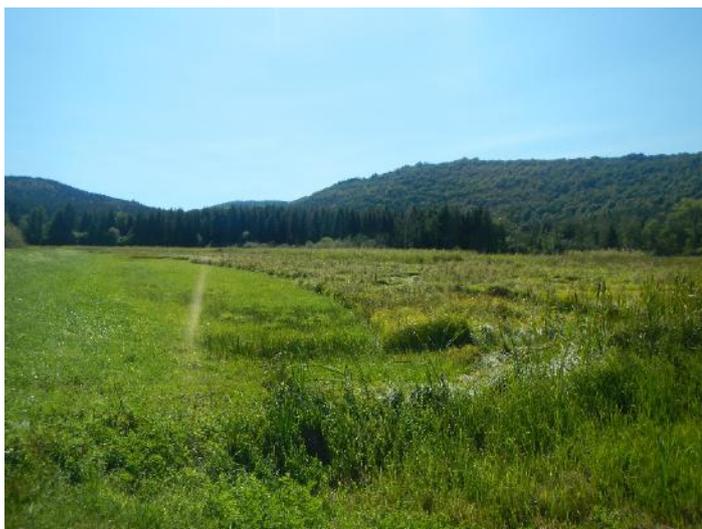
Bras de décharge de l'Oignin

On notera également la présence d'un bras de décharge en rive gauche en amont de Brion. Cet ouvrage réalisé en 2004 est dimensionné pour une crue centennale. Le bras de décharge, creusé dans le lit majeur de l'Oignin, mesure environ 80 m de large sur 1.8 km, il est alimenté par un déversoir latéral en rive gauche. Cet ouvrage permet un écrêtement des crues en amont de Brion et de la plaine de Saint-Martin-du-Frêne. Toutefois, l'étude Sogreah indique que ce bras est en eau dès les crues morphogènes, phénomène qui limite la capacité de transport solide en aval, et peut provoquer à terme la formation de dépôts de matériaux dans le lit majeur.

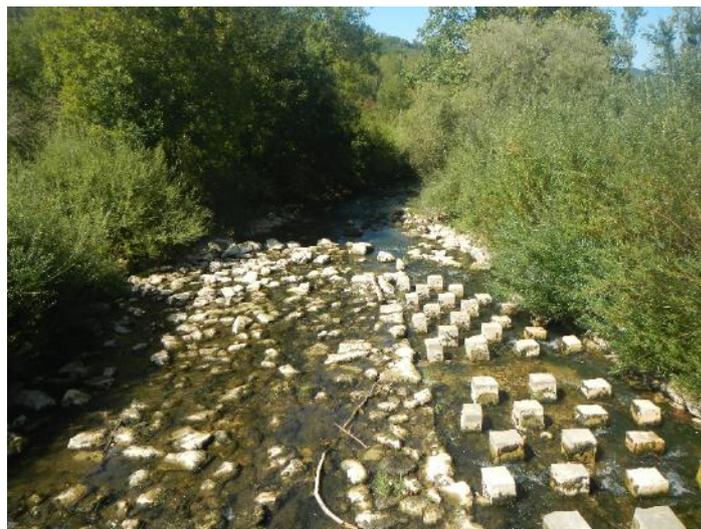
Passe à poissons à Saint-Martin-du-Frêne

10 ouvrages de franchissement sont présents sur ce tronçon, ils concernent essentiellement les ouvrages liés aux routes (RD18, RN84, accès communaux) et aux autoroutes A40 et A440. Il y a également 3 seuils de stabilisation au droit de ces ouvrages et une passe à poissons à Saint-Martin-du-Frêne. Le cours d'eau est aussi régulièrement contraint par des protections de berges, situées notamment au droit des ouvrages hydrauliques et dans la traversée de Maillat.

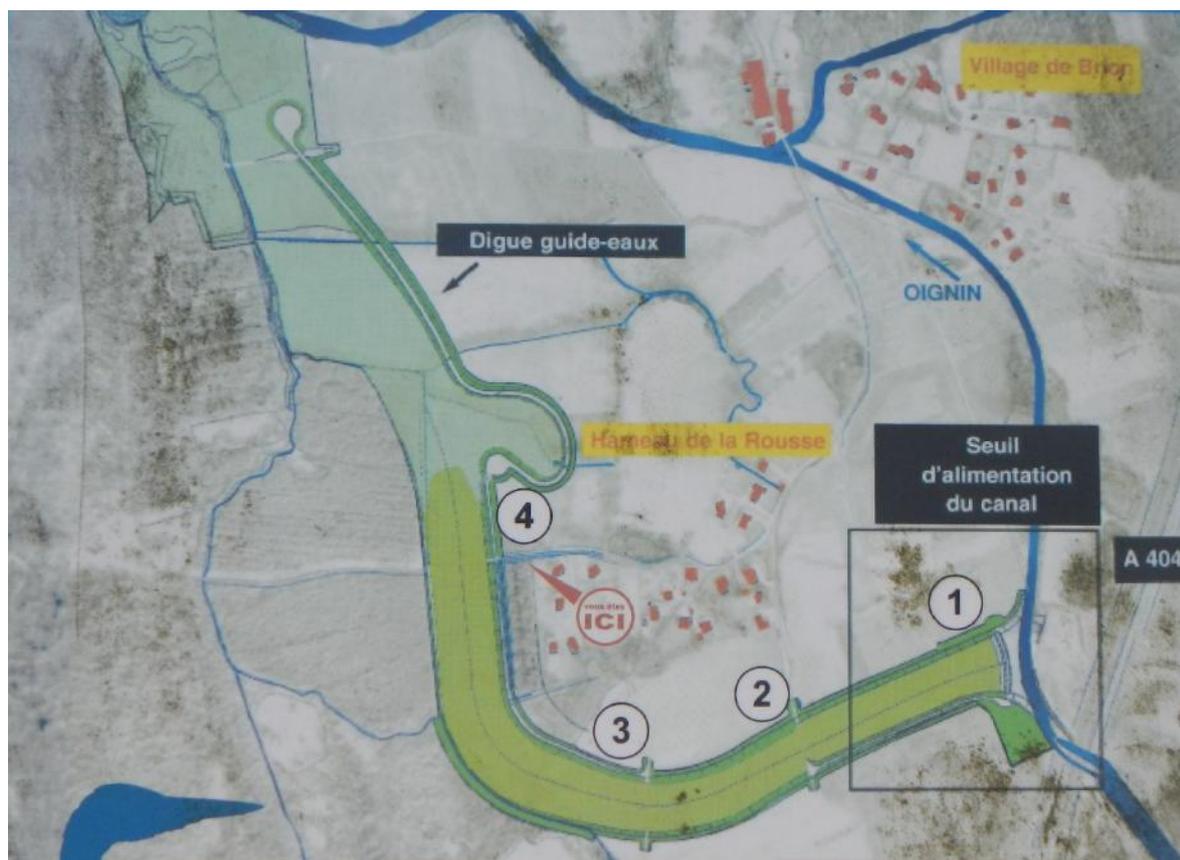
Schéma de fonctionnement du bras de décharge de l'Oignin

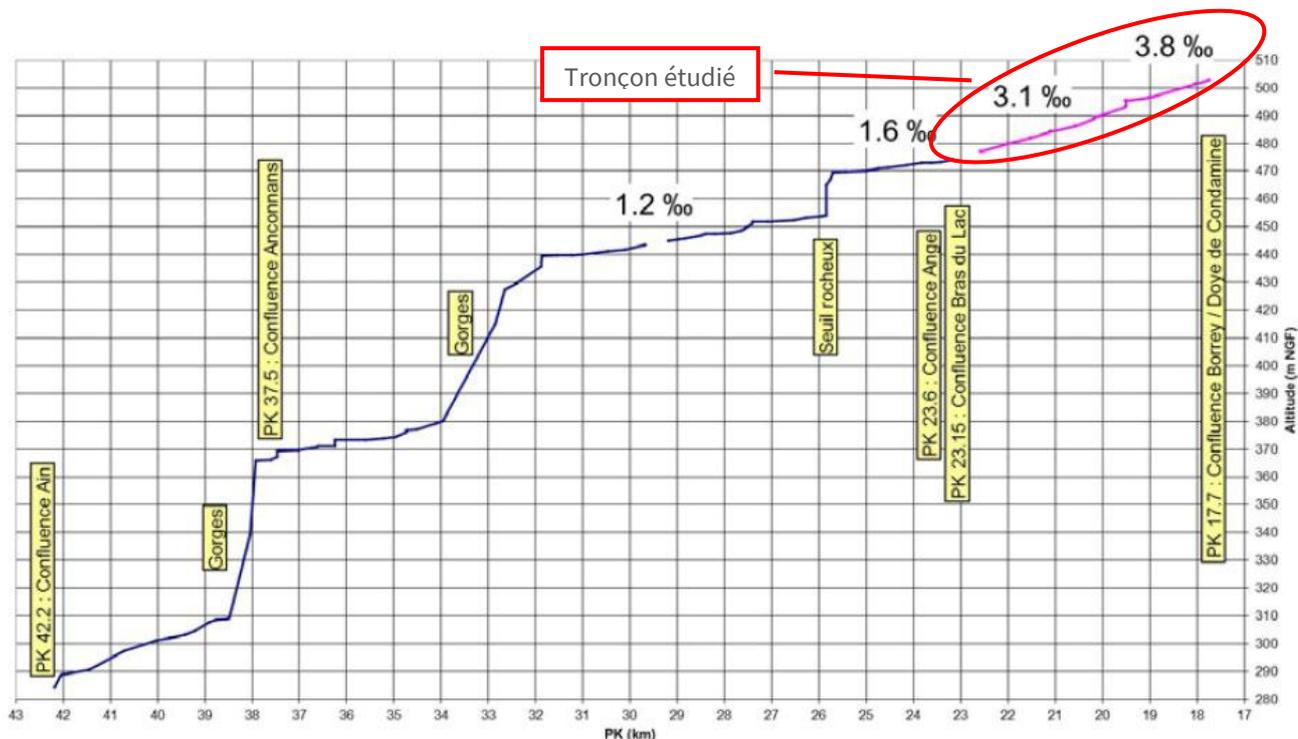
Profil en long de l'Oignin (Artelia)

Toutefois, l'incision du lit est actuellement limitée par la présence d'ouvrages hydrauliques qui créent des points durs au niveau du profil en long, limitant la poursuite de l'érosion régressive vers l'amont. L'évolution du fond du lit est donc dépendante de la présence localisée du substratum et des radiers des ouvrages hydrauliques dont la rupture pourrait entraîner une poursuite de l'érosion régressive.

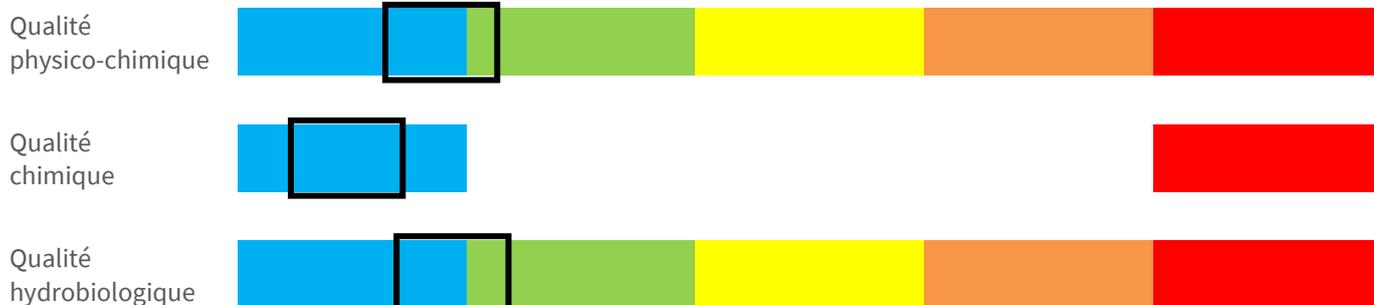
Etat des connaissances Suivi qualité – Mesures stationnelles (06085820, 06580175, 06085900)

Type d'altération Pas de perturbations majeures

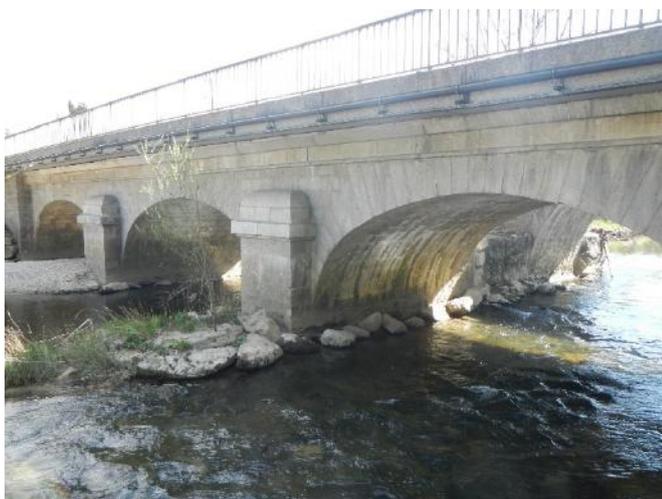
Pont Royat

- L'ouvrage de franchissement de la voie ferrée et de la RD979 (pont Royat),
- Le seuil de Béard (chute naturelle équipée d'un seuil d'environ 1 m) et deux passerelles associées.

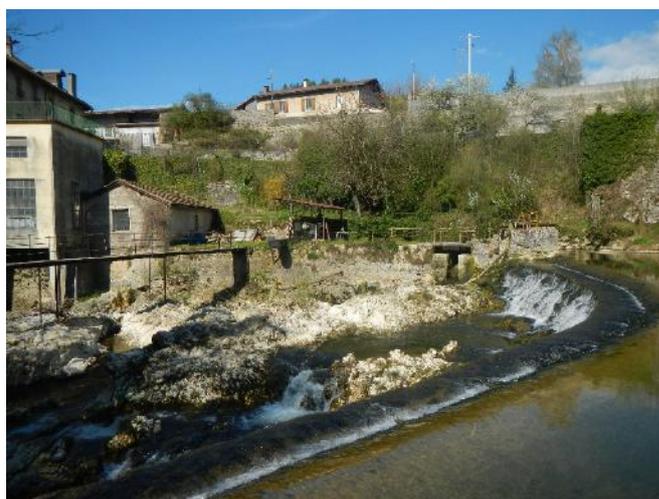
Seuil Béard
