Tronçon : ALE1	Cours d'eau : Bief d'Alex
Carte de localisation générale

Caractéristiques générales	
Superficie du bassin versant : 4.1 km ²	Linéaire : 6.5 km
Pente moyenne : 12 %	Occupation du lit majeur : milieux forestiers
Enjeux : traversée du hameau d'Alex (tronçon aval)	Typologie du cours d'eau : affluent rive gauche du Lange, à forte pente et encaissé
Photographies

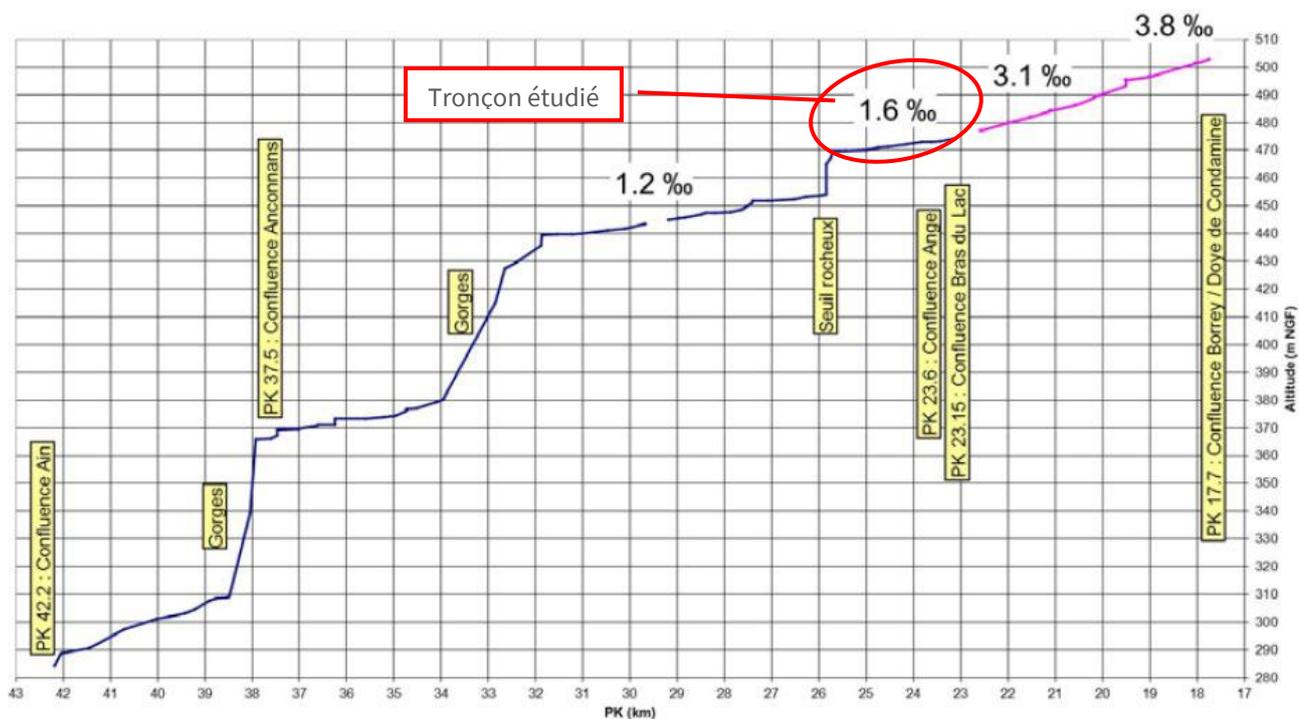
Profil en long du Borrey (Artelia)

Les données de références indiquent une importante incision de l'Oignin liée aux travaux de rectification effectués à Brion (suppression de méandres). Ces aménagements ont provoqué une chenalisation du lit et un enfoncement généralisé du cours d'eau.

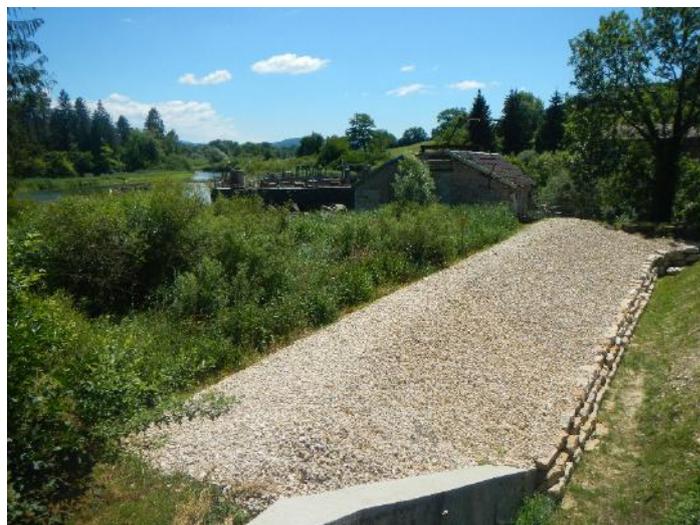
Barrage d'Intriât

- L'ouvrage de franchissement de la RD11c (Pérignat-Izernore),
- Le barrage d'Intriât, ouvrage de 5 m de haut construit en 1913, alimentant l'usine des Trablettes.

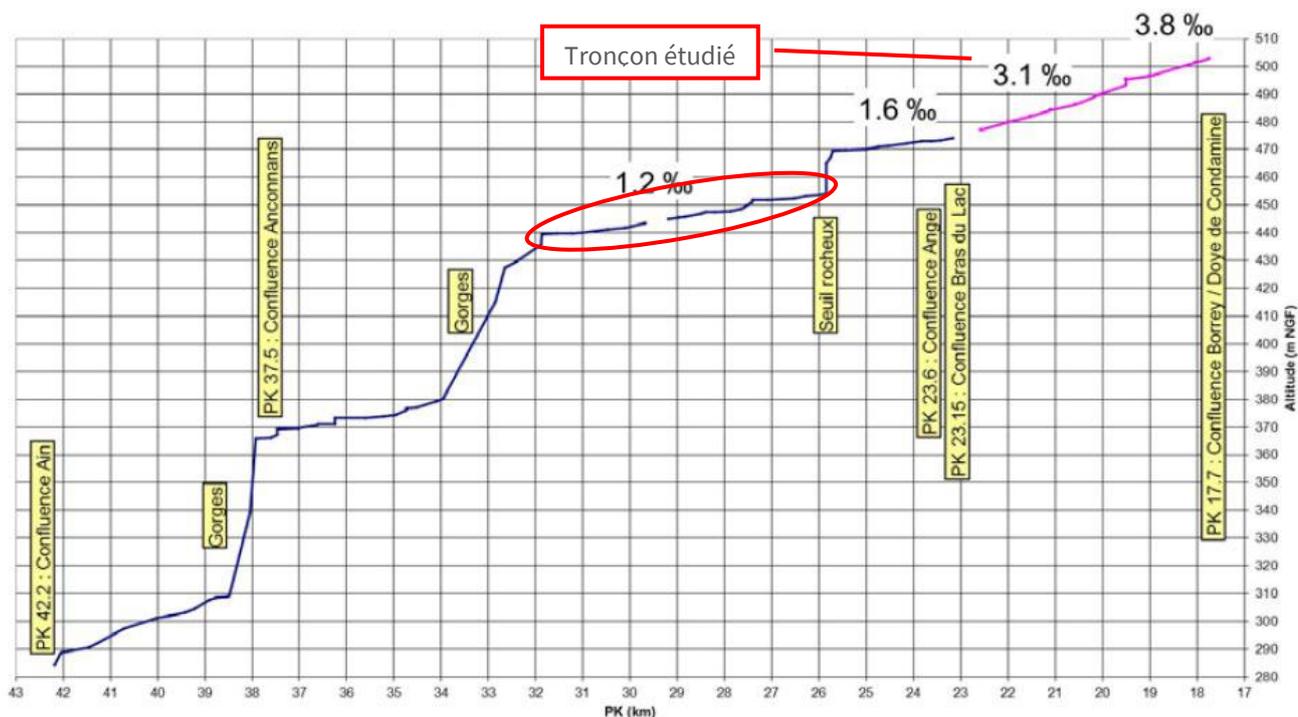
Profil en long du Borrey (Artelia)

Les données de références montrent une forte incision de l'Oignin. Le profil en long est stabilisé par les deux seuils situés de part et d'autre du tronçon : au niveau du seuil de Béard et du barrage d'Intriât. L'érosion régressive est également limitée par la présence de radiers naturels (front d'érosion régressive, affleurement rocheux).

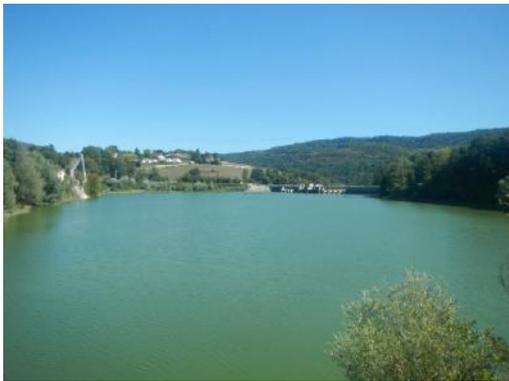
Retenue d'Intriât	
Contexte administratif			
Communes du bassin versant : Izernore, Samognat, Matafelon-Granges		Gestionnaires : SR3A	
Code Masse d'eau : FRDR495b L'Oignin du barrage des Trablettes à l'amont de la retenue de Charmine – Moux FRDR494 L'Oignin de la retenue de Charmine – Moux à la confluence avec l'Ain		Classement en liste 1 : - Classement en liste 2 : -	
Réservoir biologique : RBioD00137 Le Bief des deux Prés		Classement frayères : L'Oignin du barrage d'Intriât à la confluence avec le ruisseau de la source des Vernes L'Oignin du Saut de Charmine à la confluence avec l'Ain

Ce tronçon aval est fortement court-circuité par la présence des barrages d'Intriât et de Charmines, alimentant les centrales hydroélectriques des Trablettes et de Moux. Ces ouvrages conditionnent les écoulements liquides et solides sur l'ensemble du tronçon.

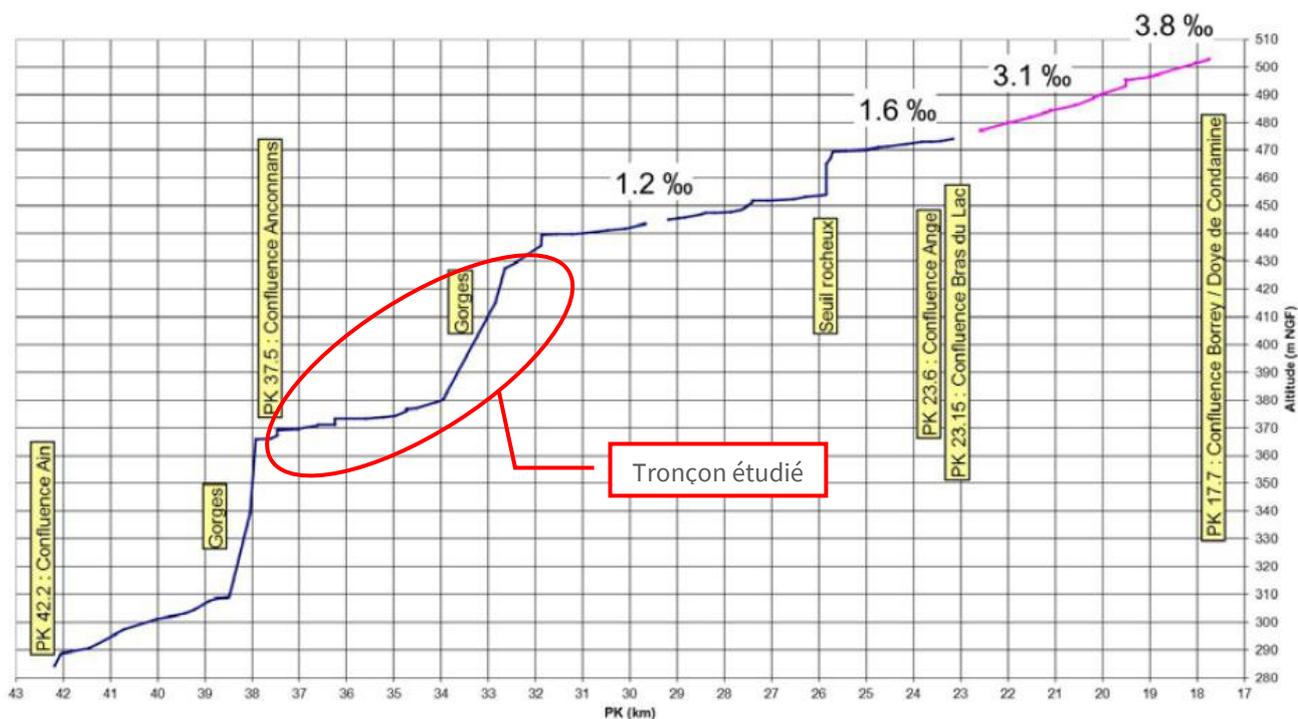
Profil en long de l'Oignin (Artelia)

Il n'y a pas de données de références sur ce tronçon. Toutefois, au vu de la morphologie de ce secteur de gorges où l'Oignin s'écoule à même le substratum, l'évolution du lit doit être stable. La création du barrage de Charmines en 1950 a provoqué un exhaussement des fonds localisé au droit de la retenue de Matafelon-Granges.

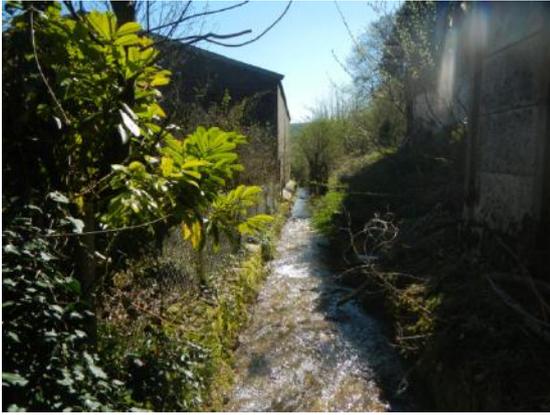
<p data-bbox="129 1727 759 1760">Bief de la Prairie contraint dans la traversée de Volognat</p>

La traversée de Volognat, fortement contrainte, limite les processus morphologiques. Ce secteur est le plus dégradé d'un point de vue morphologique. De même, hormis quelques déstabilisations des berges au droit de protections artisanales, le secteur de plaine en aval est relativement homogène. Dans la traversée de Nurieux, les relevés de terrains ont mis en évidence une érosion des berges (relativement raides) et une incision du lit au droit des ouvrages.

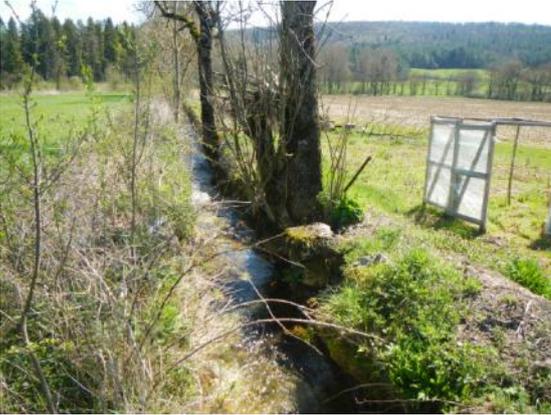
<p data-bbox="943 1727 1342 1760">Bief de la prairie – secteur recalibré</p>
Contexte administratif	
Communes du bassin versant : Nurieux Volognat	Gestionnaires : SR3A
Code Masse d'eau : FRDR10050 Bief de la Prairie	Classement en liste 1 : Classement en liste 2 :
Réservoir biologique : -	Classement frayères : de sa source à sa confluence avec l'Oignin
Zonage réglementaire :

Le tracé du Bief de la Prairie a été nettement modifié dans les parcelles agricoles sur la partie amont, cet aménagement a entraîné une situation de lit perché, le lit mineur est plus haut que le lit majeur au droit des champs. Ces modifications sont relativement anciennes, elles ont été effectuées à la fin du 19^e siècle.

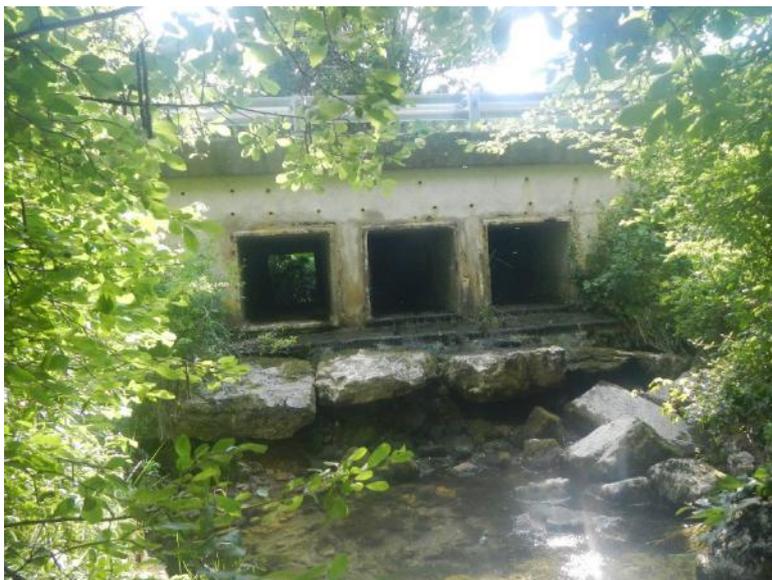
On notera que le radier du pont de la RD8 est fortement affouillé, cette incision est probablement due à une déstructuration du pavage de dissipation, le lit aval étant relativement stable (dalle calcaire).

Déstructuration du radier de l'ouvrage de la RD8

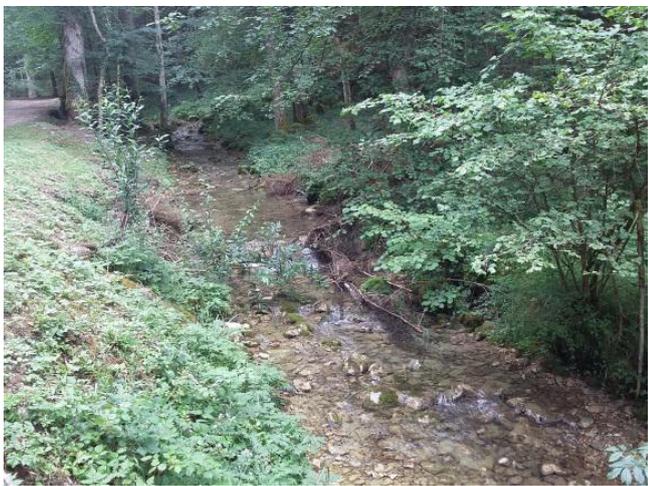
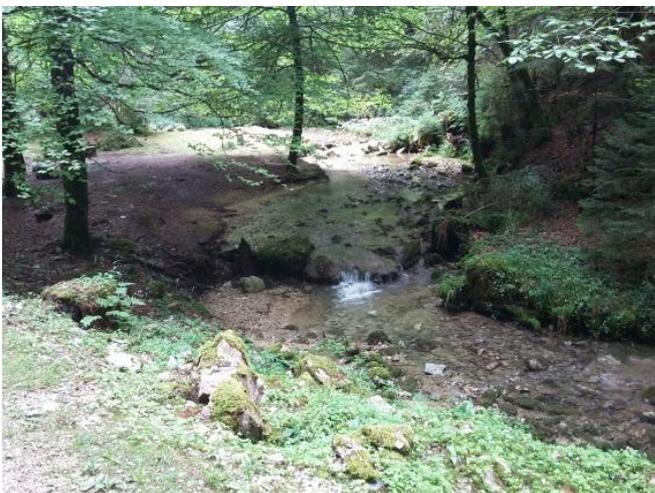
Sarsouille en fond de talweg		Exemple de seuil rustique	
Contexte administratif			
Communes du bassin versant : Oyonnax		Gestionnaires : SR3A	
Code Masse d'eau : FRDR11322 Sarsouille		Classement en liste 1 : La Sarsouille en amont de l'agglomération d'Oyonnax ; amont ouvrage de la Bretouze exclu	
		Classement en liste 2 : La Sarsouille en amont de l'agglomération d'Oyonnax ; amont ouvrage de la Bretouze exclu	
Réservoir biologique : RBio D00136 de la Source du Lange à la confluence avec la Sarsouille incluse		Classement frayères : de la source à la confluence avec le Lange (liste 1 poissons)

La Sarsouille amont présente de nombreux seuils rustiques en enrochements sur l'ensemble de son linéaire ayant pour vocation, à priori, de maintenir le profil en long pour éviter un écoulement trop régulier sur le substrat calcaire : avec un double impact de casser la vitesse des écoulements et maintenir le matelas alluvionnaire.

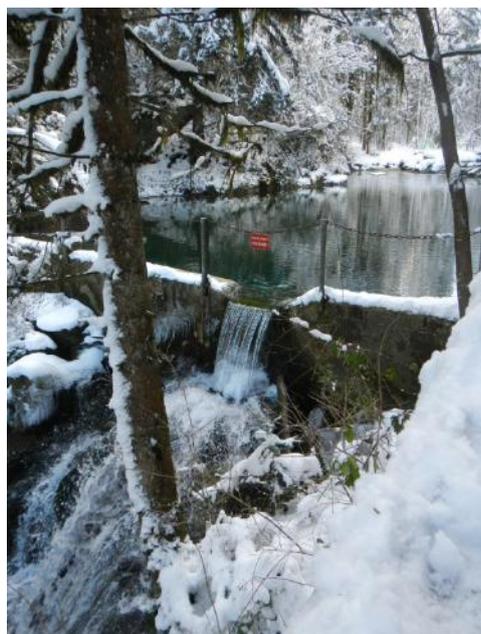
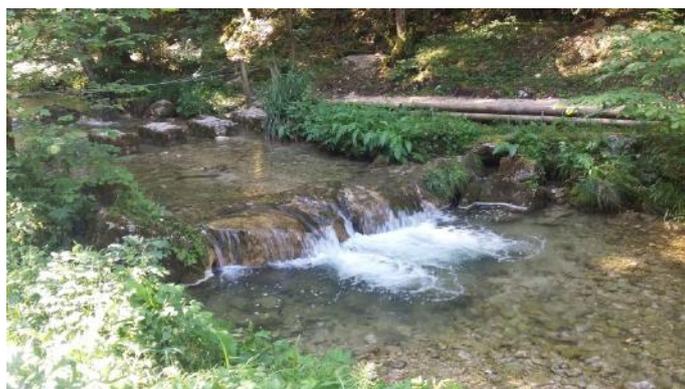
Bassin en amont de la zone urbanisée et seuil rustique

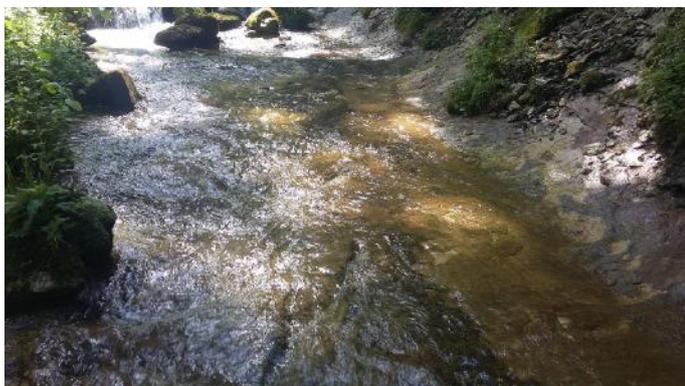
-Alternance radier/mouille en lien avec les nombreux seuils rustiques. Ecoulement ponctuel sur substrat calcaire (lisse)

Substrat calcaire apparent

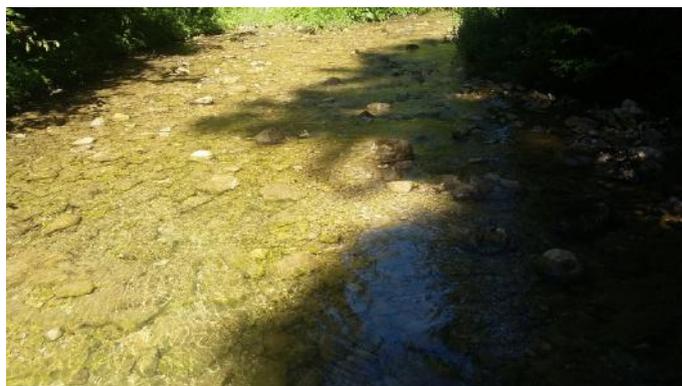
Substrat alluvionnaire

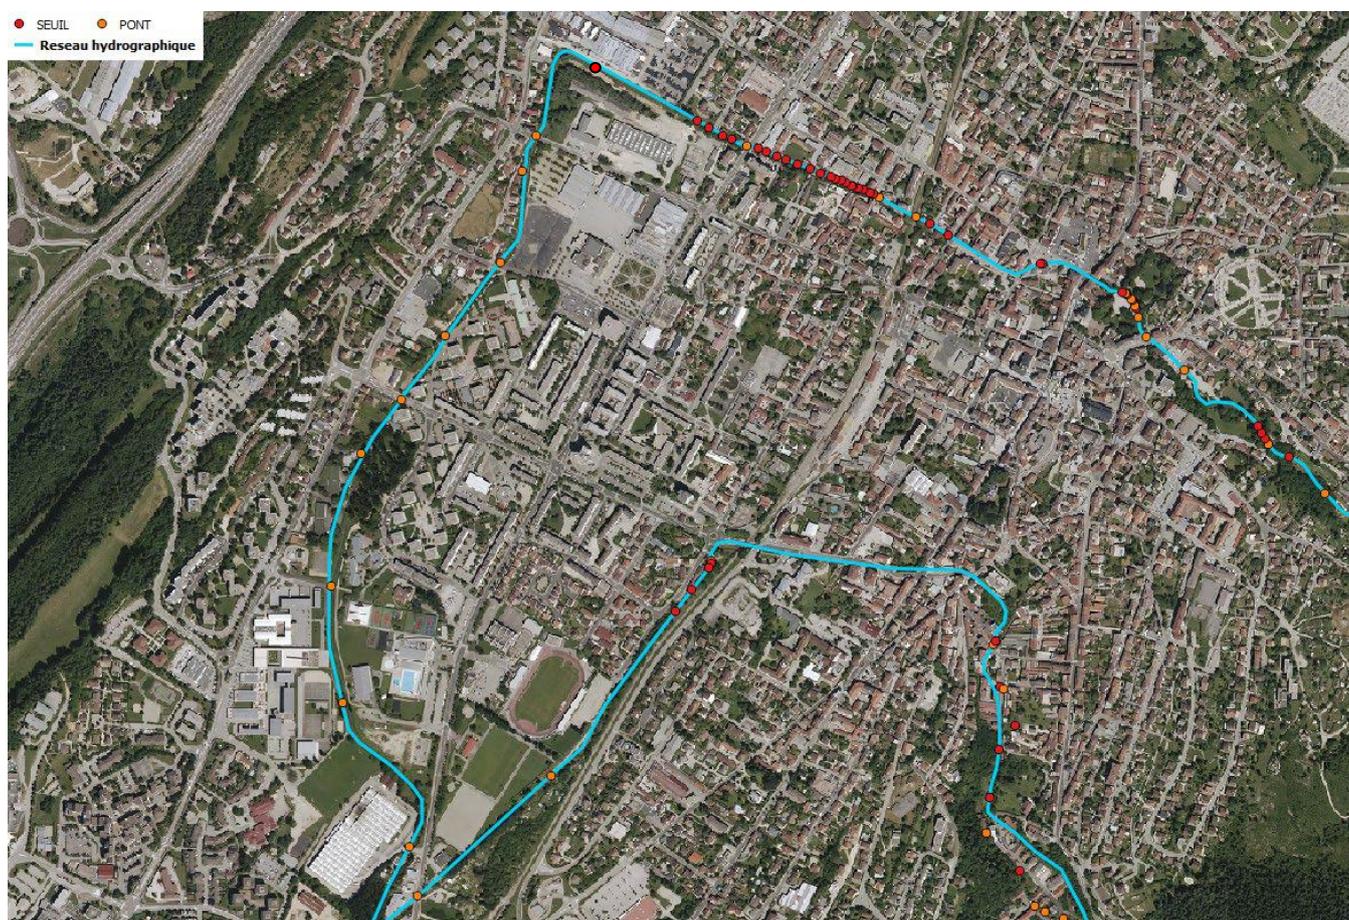
Le tronçon aval de la Sarsouille est fortement contraint dans la traversée d'Oyonnax : la présence de nombreux enjeux à proximité du cours d'eau a entraîné la réalisation d'aménagements limitant fortement le fonctionnement naturel du cours d'eau (protections de berges, passage couvert sur environ 400 ml). 23 ouvrages de franchissements et 32 seuils et radiers (la plupart sont de faible dénivelée et ne constituent pas des infranchissables) sont recensés sur ce tronçon (figure ci-dessous). D'après les données de référence, la plupart des seuils et radiers de fonds ont été mis en place après le curage de 1990.

Ouvrages hydrauliques présents sur le tronçon aval de la Sarsouille

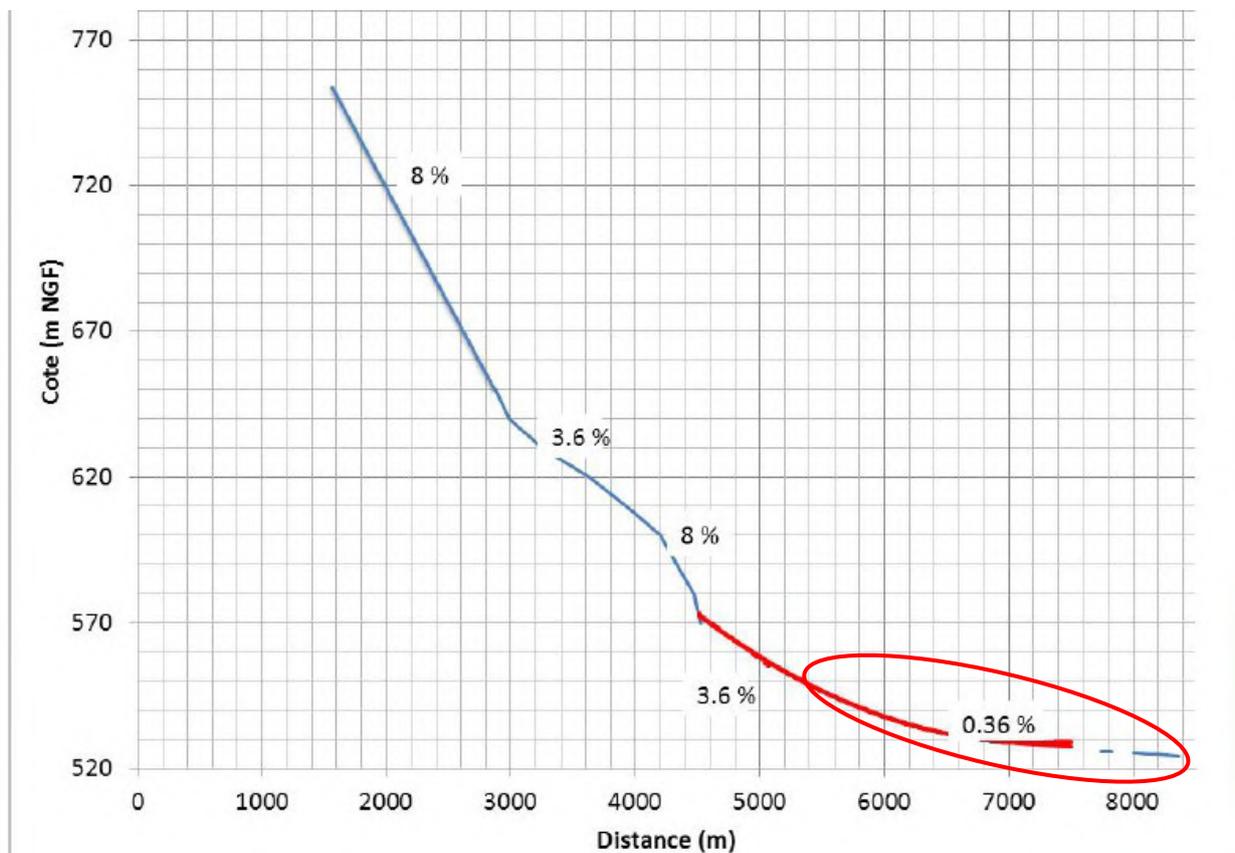
Profil en long de la Sarsouille (donnée Artelia)

Actuellement, les apports solides sur zone sont de faibles quantités, les points durs sont nombreux (radiers pont, seuils...) et la pente est déjà faible (0,5% et même moins - 0,3% en aval de la Peupleraie), ce qui conduit à une faible évolution possible du profil en long de la Sarsouille.

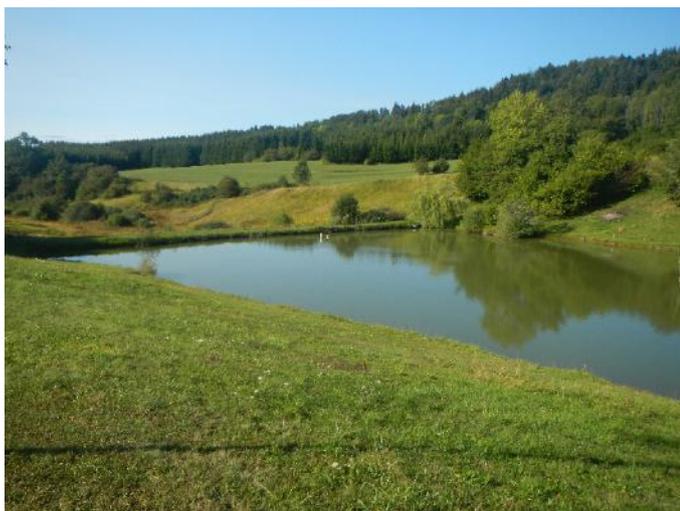
Plan d'eau vu depuis l'amont

Le tronçon en amont comprend un plan d'eau transversal aux écoulements. Il crée une forte rétention des eaux, limitant les écoulements à l'aval. Le remous de l'ouvrage permet toutefois de maintenir une zone humide en amont. D'après les études de référence, le torrent a été rectifié sur les plaines agricoles, entraînant une situation de lit perché.

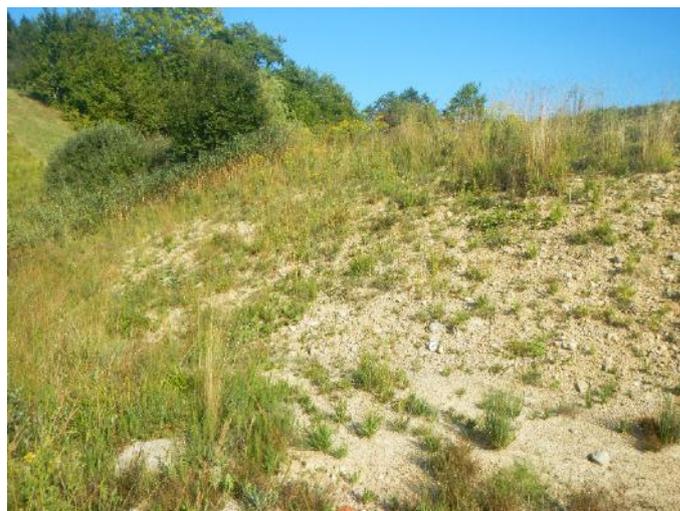
Remblai du plan d'eau vu depuis l'aval

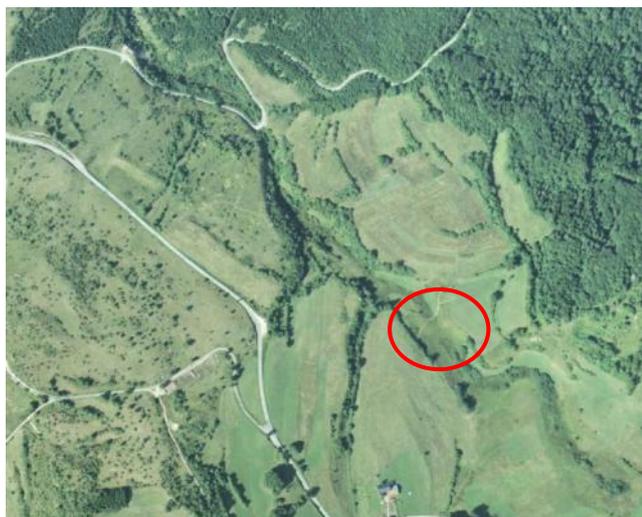
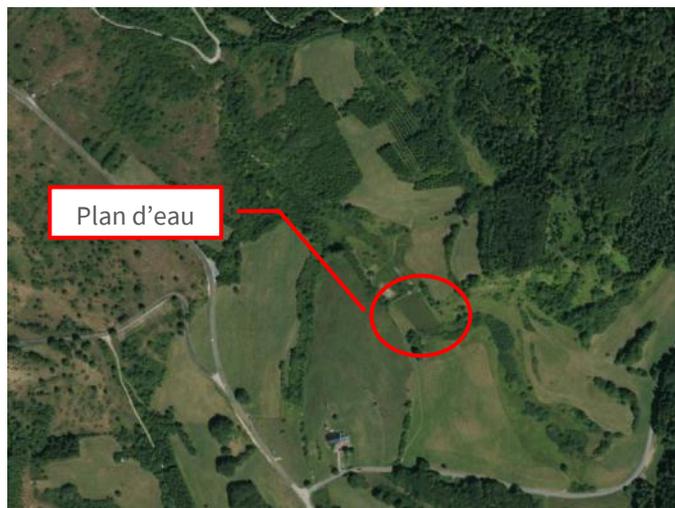
La comparaison des données historiques montre que le cours d'eau a été modifié sur le secteur amont au niveau de Grange Goyet : un plan d'eau a été aménagé, de façon transversale à l'écoulement entre 1994 et 2005. Le tronçon aval n'a pas évolué du fait de l'encaissement des versants.

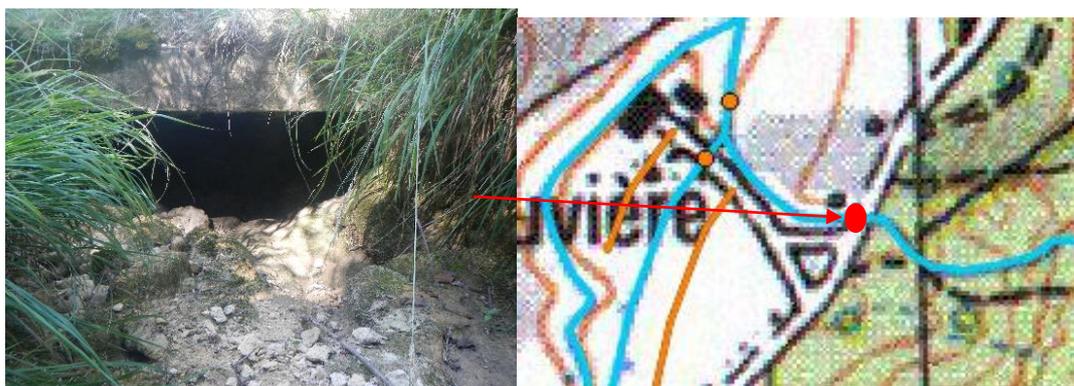
Un ouvrage de type cadre permet le franchissement d'une piste forestière

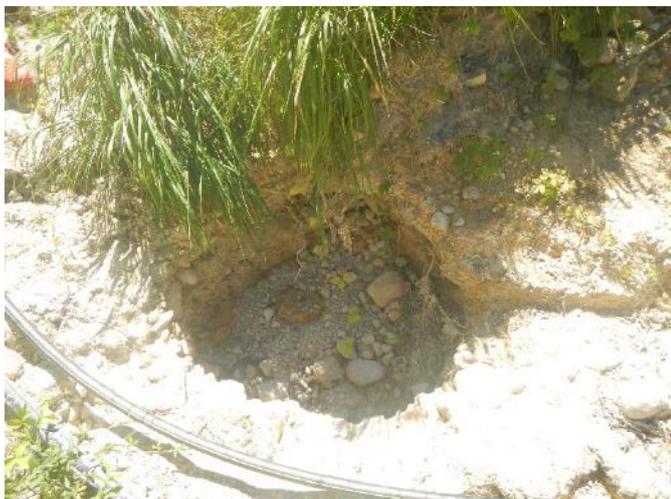
Déstructuration du tuf

Alternance radier/mouille sur les secteurs de moindre pente sinon successions de chutes plus ou moins grandes ou « marmites » dans le tuf

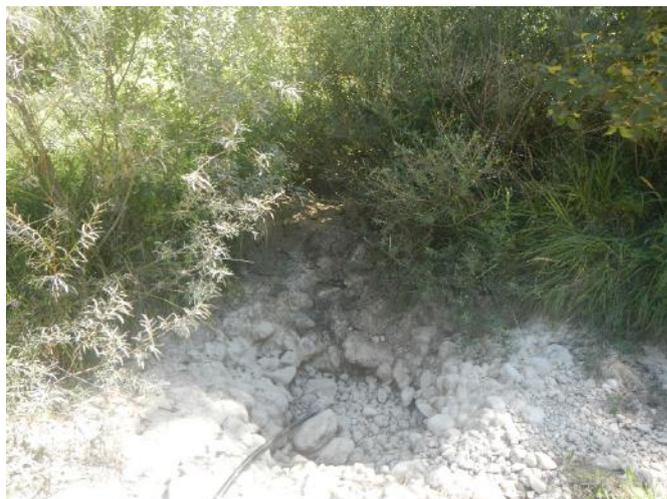
Radier en tuf

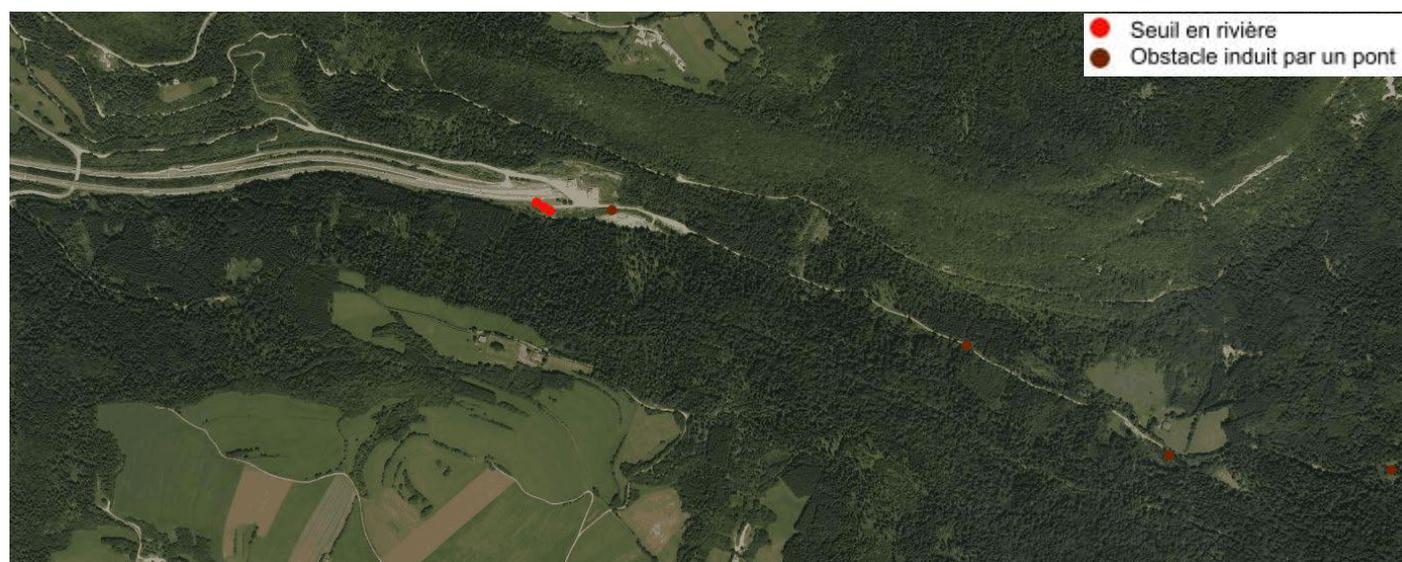
ROE recensés sur le tronçon amont du ruisseau de Vau (source : Carmen)

Le linéaire étudié comporte de nombreux seuils recensés au ROE (Référentiel des Obstacles à l'Écoulement) : 4 seuils liés au franchissement de l'autoroute et 3 ouvrages liés au franchissement de la piste forestière menant à Tulière. Ces ouvrages provoquent une altération de la continuité piscicole et astacicole, ils limitent notamment la progression de la population d'écrevisses à pattes blanches vers l'amont. Un projet de renaturation a par ailleurs été étudié afin de rendre franchissable une partie de ce tronçon (non réalisé à ce jour).

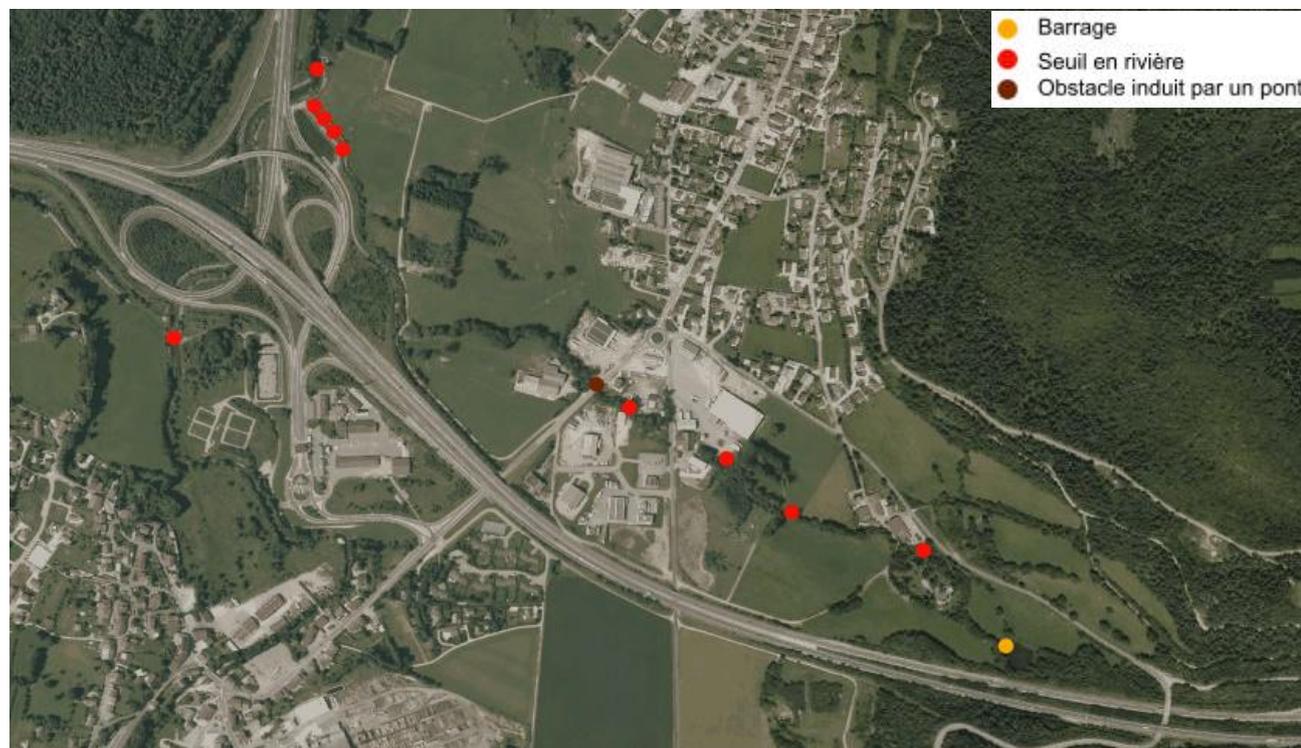
ROE recensés sur le tronçon amont du ruisseau de Vau (source : Carmen)

Ce tronçon est concerné par de nombreux ROE (Référentiel des Obstacles à l'Écoulement), ils concernent des seuils situés au niveau de plan d'eau, au droit des franchissements et les ouvrages situés en amont de la confluence avec l'Oignin.
