Amélioration du système d'abreuvement  
AGRI-01

Etude de définition de l'espace de bon fonctionnement des cours d'eau du bassin-versant du Suran

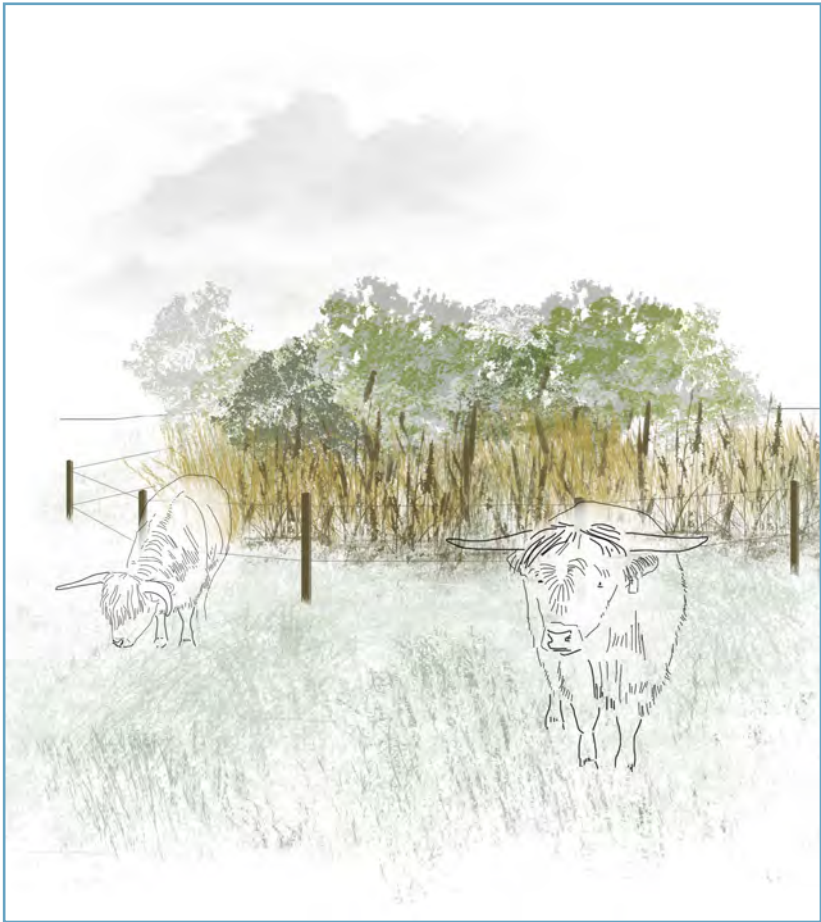
Illustration d'une mise en défens d'une zone humide

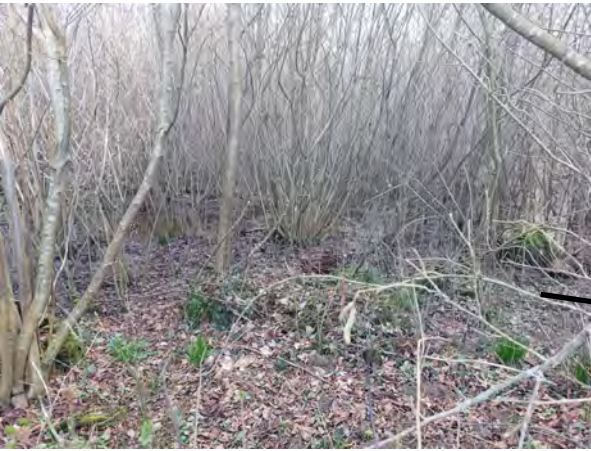
Les résultats des modélisations montrent que la quasi-intégralité de la zone est inondée lors d’une crue biennale. De récentes investigations de terrain ont montré qu’une partie de la zone était ennoyée pour un débit dans le Suran d’environ 20 m³/s à Pont-d’Ain.

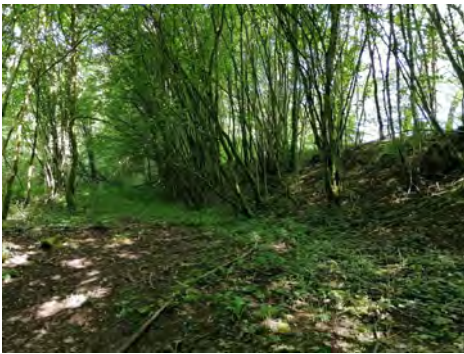
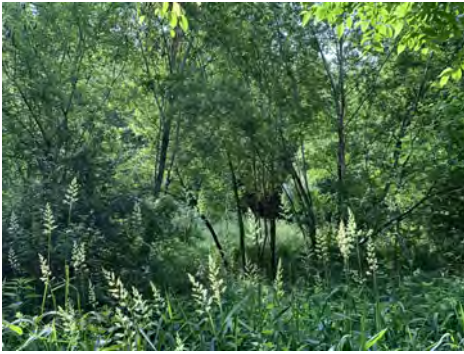
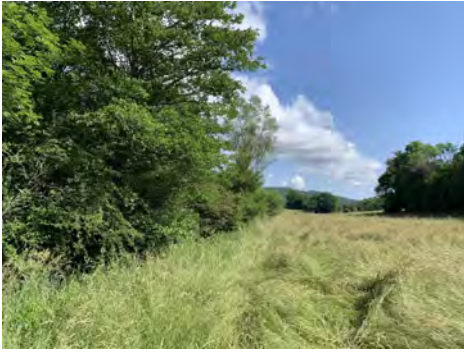
Dans ce tronçon, la ripisylve est quasi-absente et les berges du ruisseau sont dégradées. L'opération préconisée est de restaurer les berges par retalutage avec végétalisations et plantations de ripisylve.

De haut en bas : ancienne digue, zone humide amont et ripisylve absente à l'aval

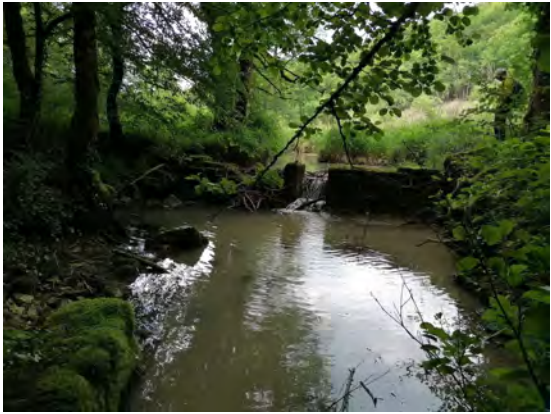
Vue du seuil aval dont la présence a permis l’installation d’une zone humide

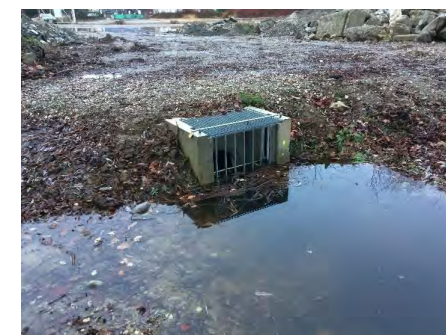
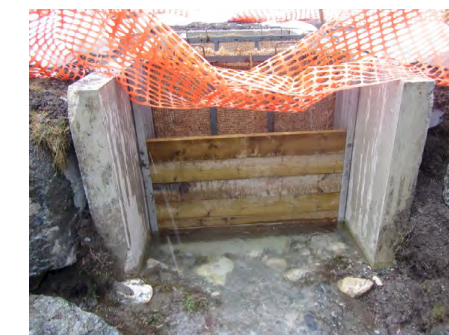
Fig. 4 : moine de vidange

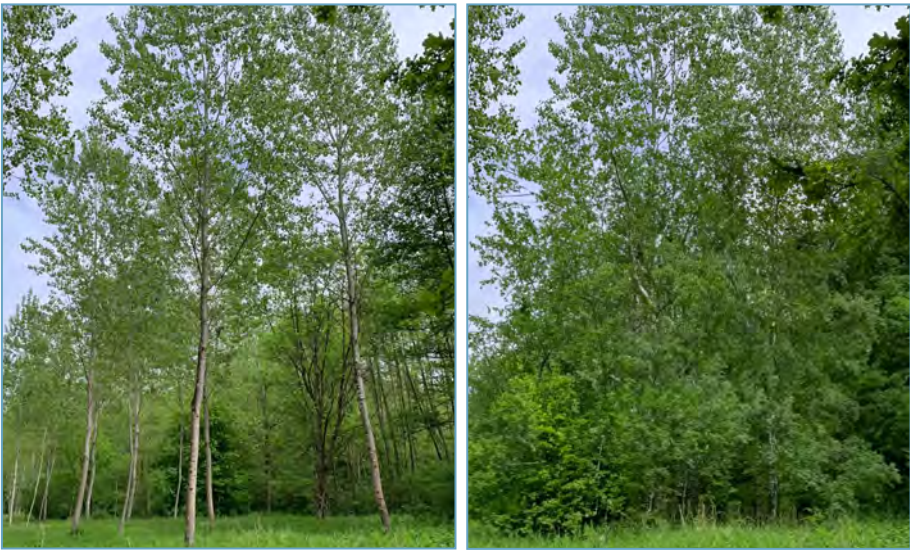
Fig. 1 : photomontage avant/après de la restauration de la ripisylve du Durllet
