# LANGE-OIGNIN

## l'espace de bon fonctionnement

# LES ACTIONS DE RESTAURATION DES COURS D'EAU

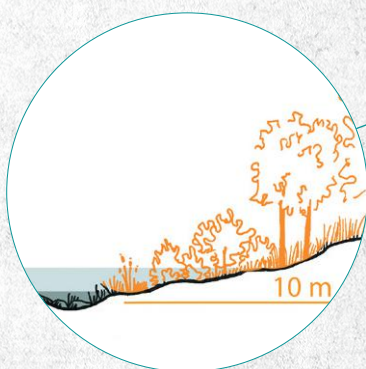
## continuité longitudinale

Aménagement de la franchissabilité des ouvrages encore en fonction, restauration de la continuité piscicole en supprimant les seuils et en comblant des dérivations et bras morts des ouvrages hors service.

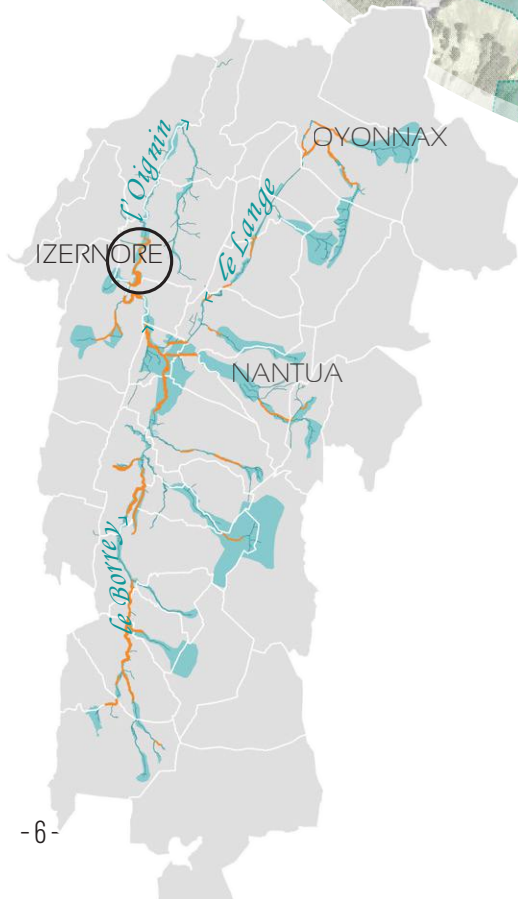
## 2. L'OIGNIN AVAL À IZERNORE

banquettes alternées  
et lit emboîté

réhausse du fond du  
lit par succession de  
petits seuils

reméandrage

L'Oignin : barrage en aval qui conditionne les écoulements et l'évolution du lit, rectifications anciennes du tracé, incision du lit (1 à 2 m), déconnexion des annexes hydrauliques.

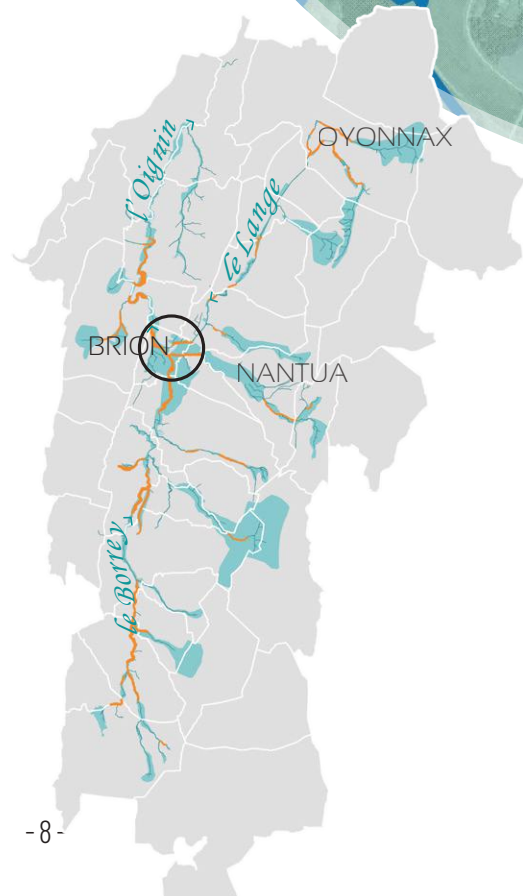
## 4. L'OIGNIN, LE BRAS DU LAC ET L'AVAL DU LANGE À BRION

**L'Oignin**: modification du tracé de 1789 à 1938, raccourcissement du linéaire, suppression de méandres, enfoncement du lit marqué (0,5 à 2m), érosion des berges et enfoncement de la nappe.

**Le Bras du Lac**: uniformisation de l'écoulement, chenalisation, homogénéisation des habitats, recalibrage depuis 1856.

**Le Lange aval**: modification du tracé en plan, diminution de la sinuosité, chenalisation des écoulements, augmentation des contraintes, lit localement perché, influence des seuils.

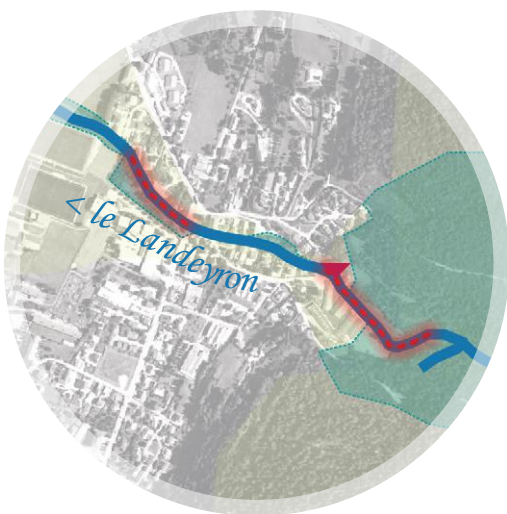
Problèmes aujourd'hui: rectification du tracé, deux plans d'eau réalisés en aval créant une discontinuité sédimentaire, résineux sur les berges.

Actions: éléments de rugosité, banquettes alternées, reprise et plantation de la ripisylve, arasement du seuil du pont des Planches, comblement des plans d'eau, reméandrage du tracé.
