RIVIÈRE LANGE

Travaux de restauration écologique

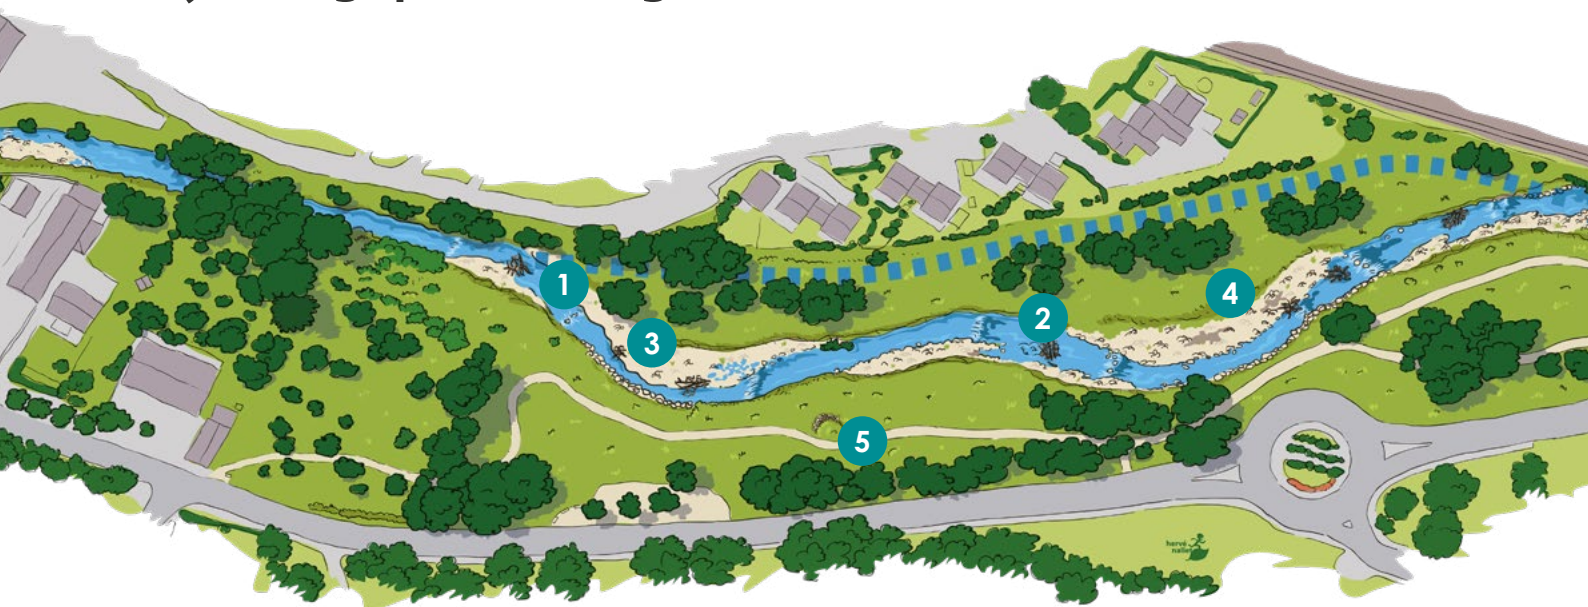
Restaurer le fonctionnement hydrologique du Lange

1 Le reméandrage de la rivière

Des travaux de reméandrage et d'élargissement des lits ont été menés sur différents tronçons de son parcours urbain. Ces sinuosités réactivent une dynamique plus naturelle, rendent la rivière plus mobile et varient les vitesses d'écoulements. Le transport naturel des sédiments est régulé et réduit les risques d'enfoncement du Lange.

2 L'amélioration des annexes hydrauliques

L'élargissement du lit sur certaines zones a permis la création de bras morts. Ce sont des zones où l'eau circule très faiblement et qui sont de véritables refuges pour les amphibiens et pour les poissons en période de reproduction.

3 La diversification des habitats aquatiques

Sous forme d'amas de branches et de troncs d'arbres fixés les uns aux autres pour résister aux crues, ces structures reproduisent ce que l'on pourrait trouver naturellement dans des cours d'eau. Au droit de ces embâcles, des processus d'érosion et de dépôt de sédiments se

réalisent, créant une multitude d'abris naturels pour les poissons et invertébrés vivants dans la rivière.

4 La création d'une ripisylve

La végétation des berges avec une centaine de grands arbres et de cépées, 1 500 petits arbustes, 2 000 boutures de saules et 2 000 plants d'hélophytes (plantes de milieux aquatiques qui ont les pieds dans l'eau et la tête hors de l'eau) permet aujourd'hui de retrouver une ripisylve fonctionnelle. Cela signifie notamment une érosion naturelle des berges limitée et une auto-épuration de l'eau qui reste dès lors de très bonne qualité.

5 La diversification des habitats

Des hibernaculums ont été créés lors des travaux. Formés d'un amas de pierres, souches et branches semis enterrées, ces petits aménagements proposent de multiples abris à la petite faune : amphibiens, micromammifères, insectes. La partie la plus profonde, hors gel, accueille ces animaux pour leur hibernation. La pente exposée au sud est particulièrement prisée par les reptiles dès les premiers rayons du soleil.
