# RIVIÈRE SURAN

## Travaux de restauration écologique

*Restauration du Suran entre le pont de la SNCF et la route départementale 81B*

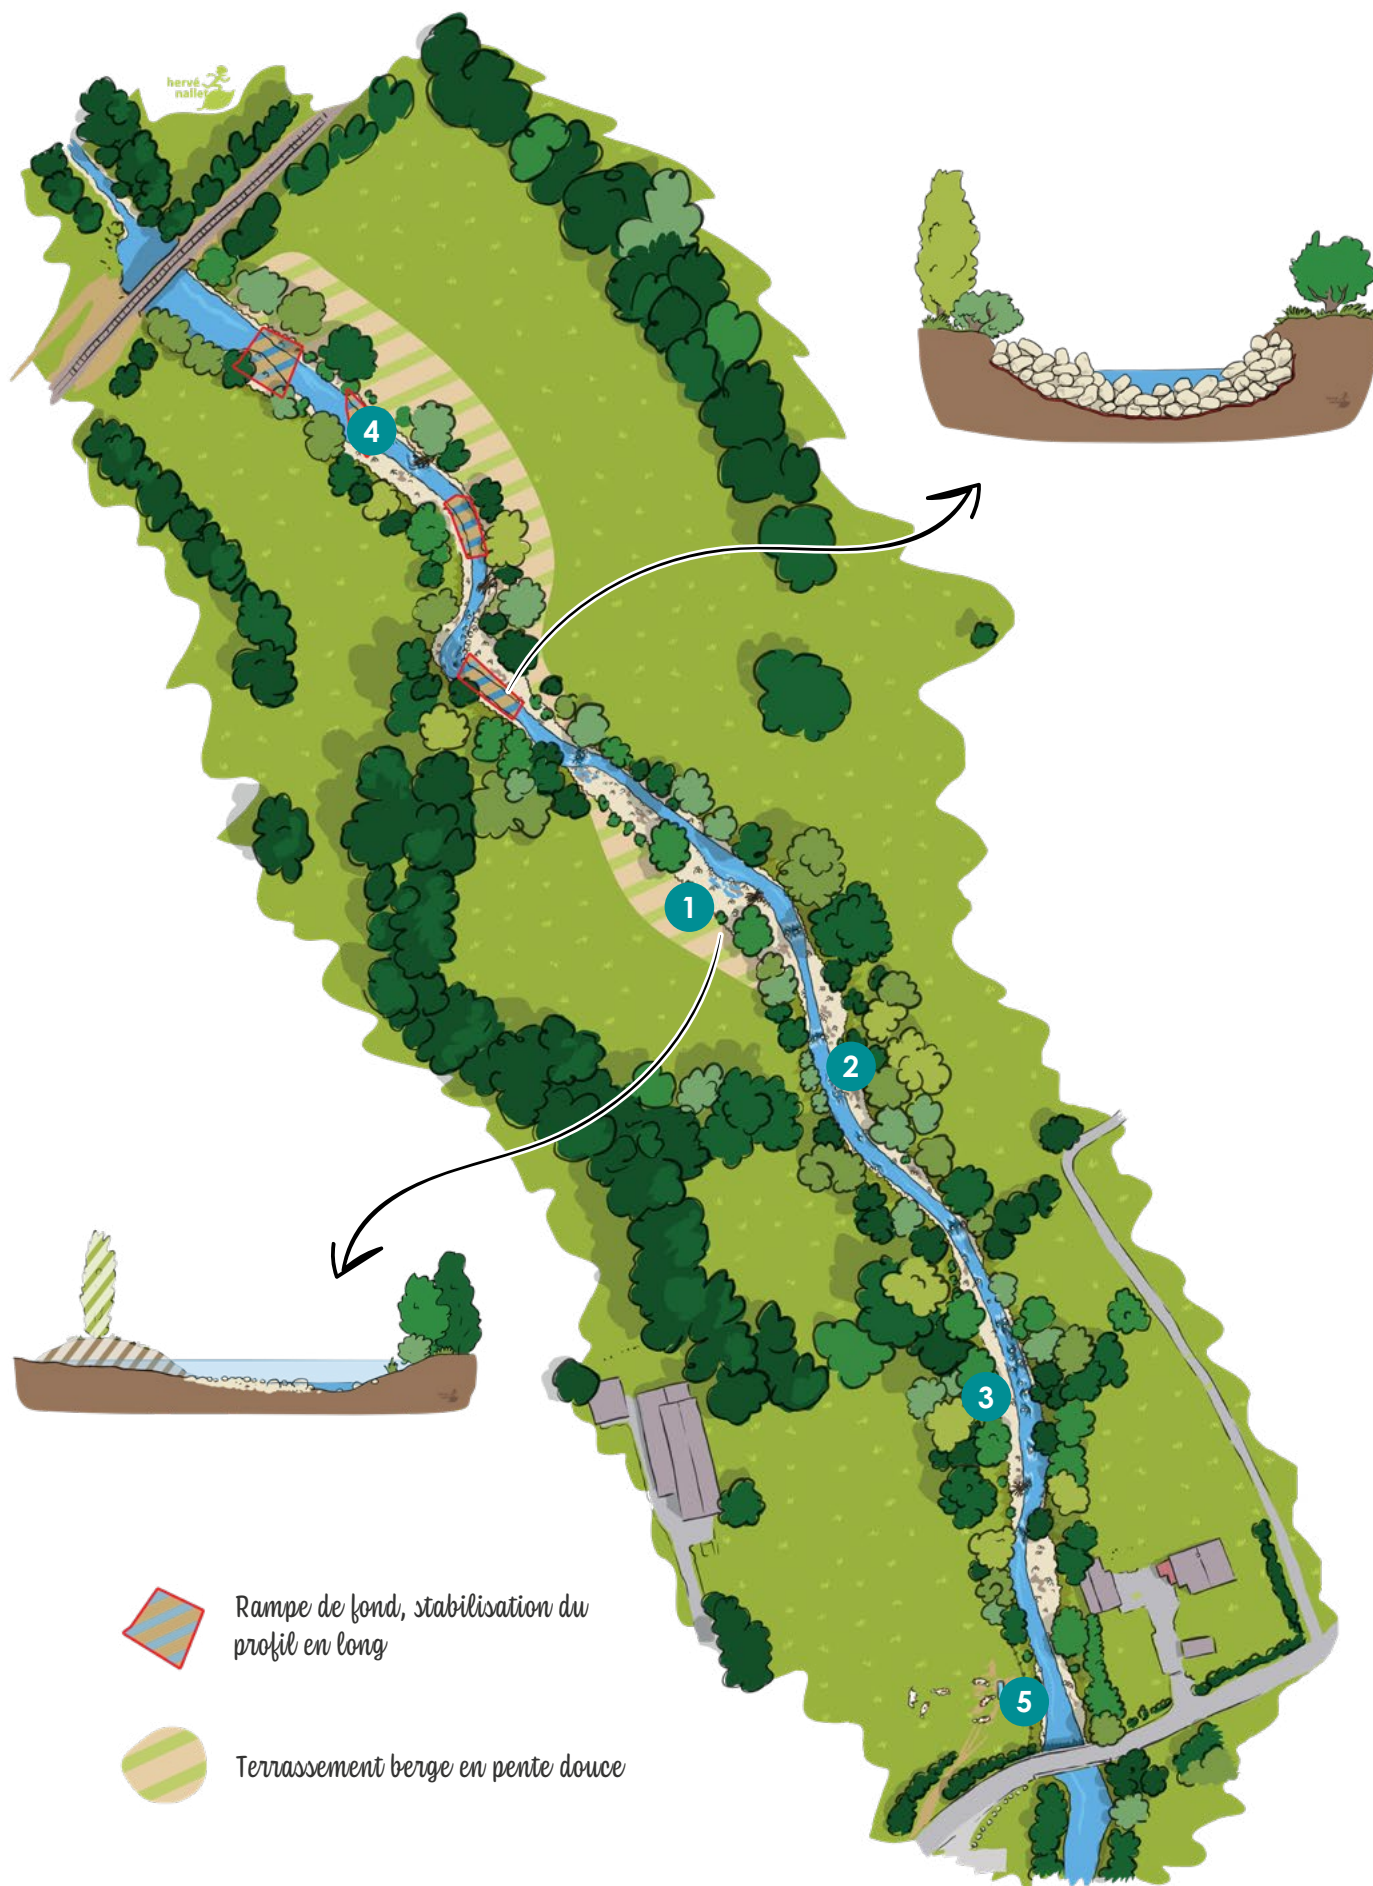
La mise en place de banquettes alluvionnaires au sein même du cours d'eau permet à la fois de retrouver un lit d'étiage fonctionnel et de conserver un lit moyen pour le passage des crues. Ce fonctionnement en double lit améliore la qualité des habitats aquatiques.

Sous forme d'amas de branches et de troncs d'arbres fixés les uns aux autres pour résister aux crues, ces structures reproduisent ce que l'on pourrait trouver naturellement dans des cours d'eau. Au droit de ces embâcles, des processus d'érosion et de dépôt de sédiments se réalisent, créant une multitude d'abris naturels pour les poissons et invertébrés vivants dans la rivière.

Des enrochements ont été installés dans le fond du lit à certains endroits pour maintenir le profil en long du cours d'eau et lui éviter un enfoncement.

Rampe de fond, stabilisation du profil en long

Terrassement berge en pente douce
