# RIVIÈRE OIGNIN

## Travaux de restauration écologique

# Restaurer le fonctionnement hydrologique de l'Oignin

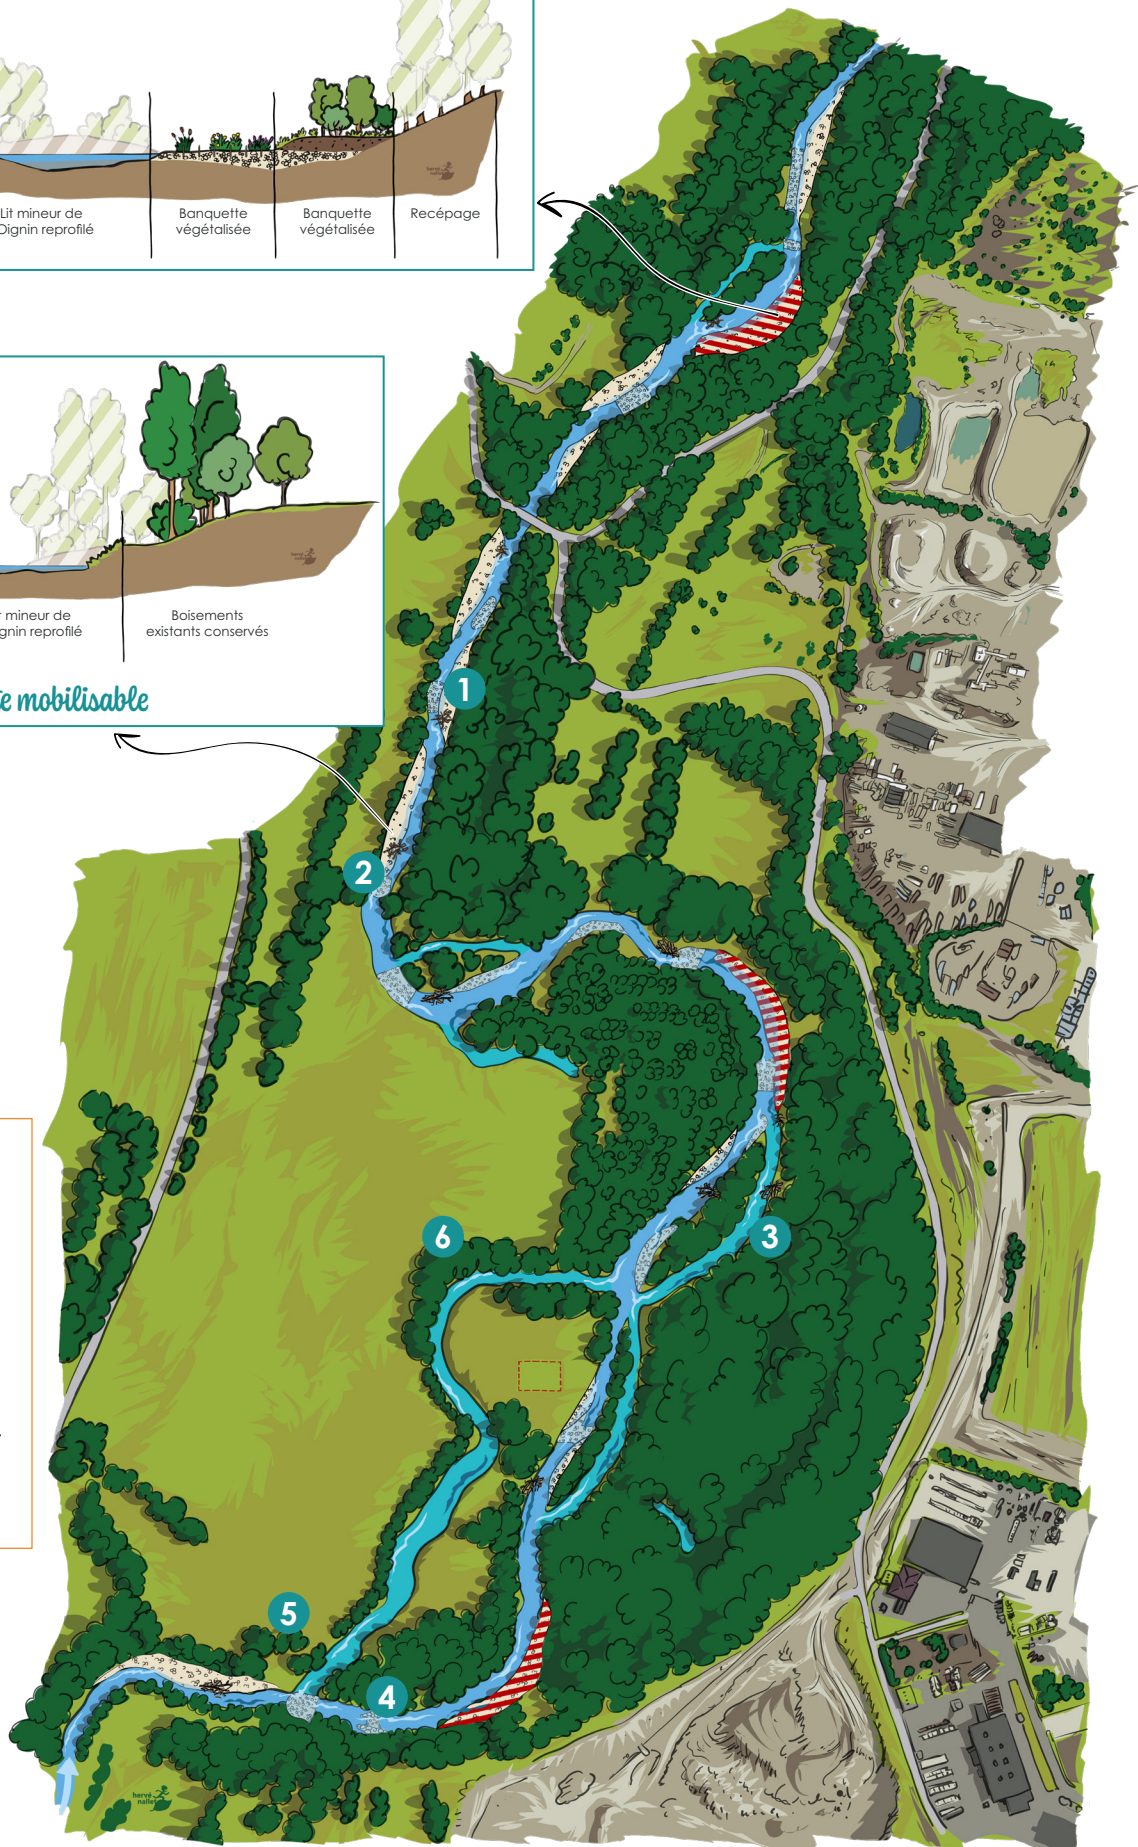
Banquettes mobilisables
-

Banquettes stabilisées
-

Zone d'enfouissement de la Renouée du Japon
