## LANGE A GEILLES

Reméandrage – Niveau d'ambition R3

Style fluvial objectif : cours d'eau à bancs alternés

N° fiche 1

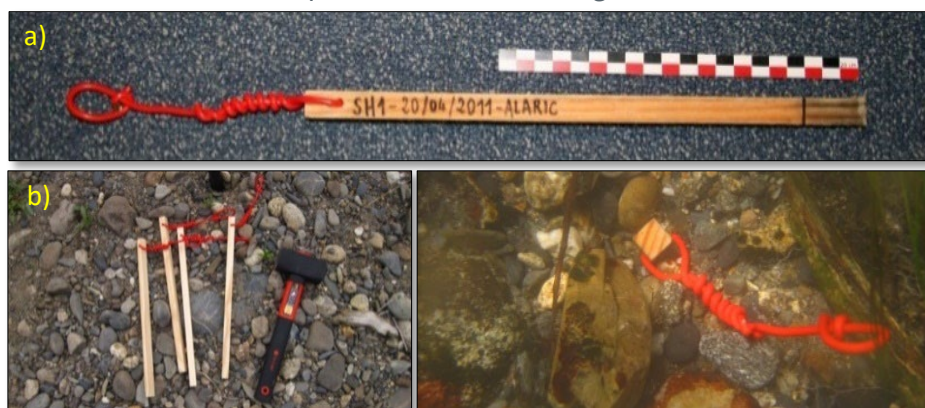
(a) Stick hypoxique après incubation, la partie grisée montre la zone en hypoxie qui n'est pas favorable à la vie aquatique. Entre le trait et le sommet du stick, on a donc l'épaisseur hyporhéique du lit ; (b) sticks hypoxiques avant leur pose en lit ; (c) stick hypoxique mis en incubation
