# Bassin versant Lange – Oignin : Définition de l'espace de bon fonctionnement

## Rapport de phase 3 – Programme d'actions

**Dossier n° 2017161**  
Edition : 22 décembre 2020

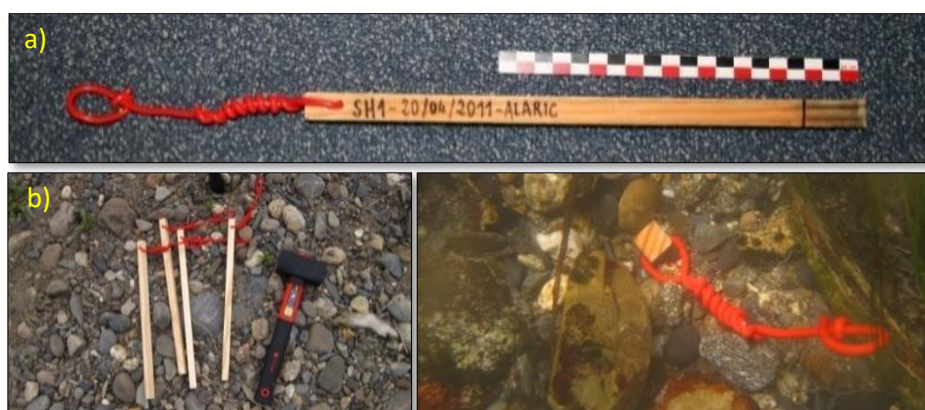
(a) Stick hypoxique après incubation, la partie grisée montre la zone en hypoxie qui n'est pas favorable à la vie aquatique. Entre le trait et le sommet du stick, on a donc l'épaisseur hyporhéique du lit ; (b) sticks hypoxiques avant leur pose en lit ; (c) stick hypoxique mis en incubation
