Syndicat des rivières de
l'Ain aval et ses affluents
Rue Marcel Paul
01500 Ambérieu-en-Bugey

Etude de définition de l'espace de bon fonctionnement des cours d'eau du bassin-versant du Suran

Rapport de phase 4

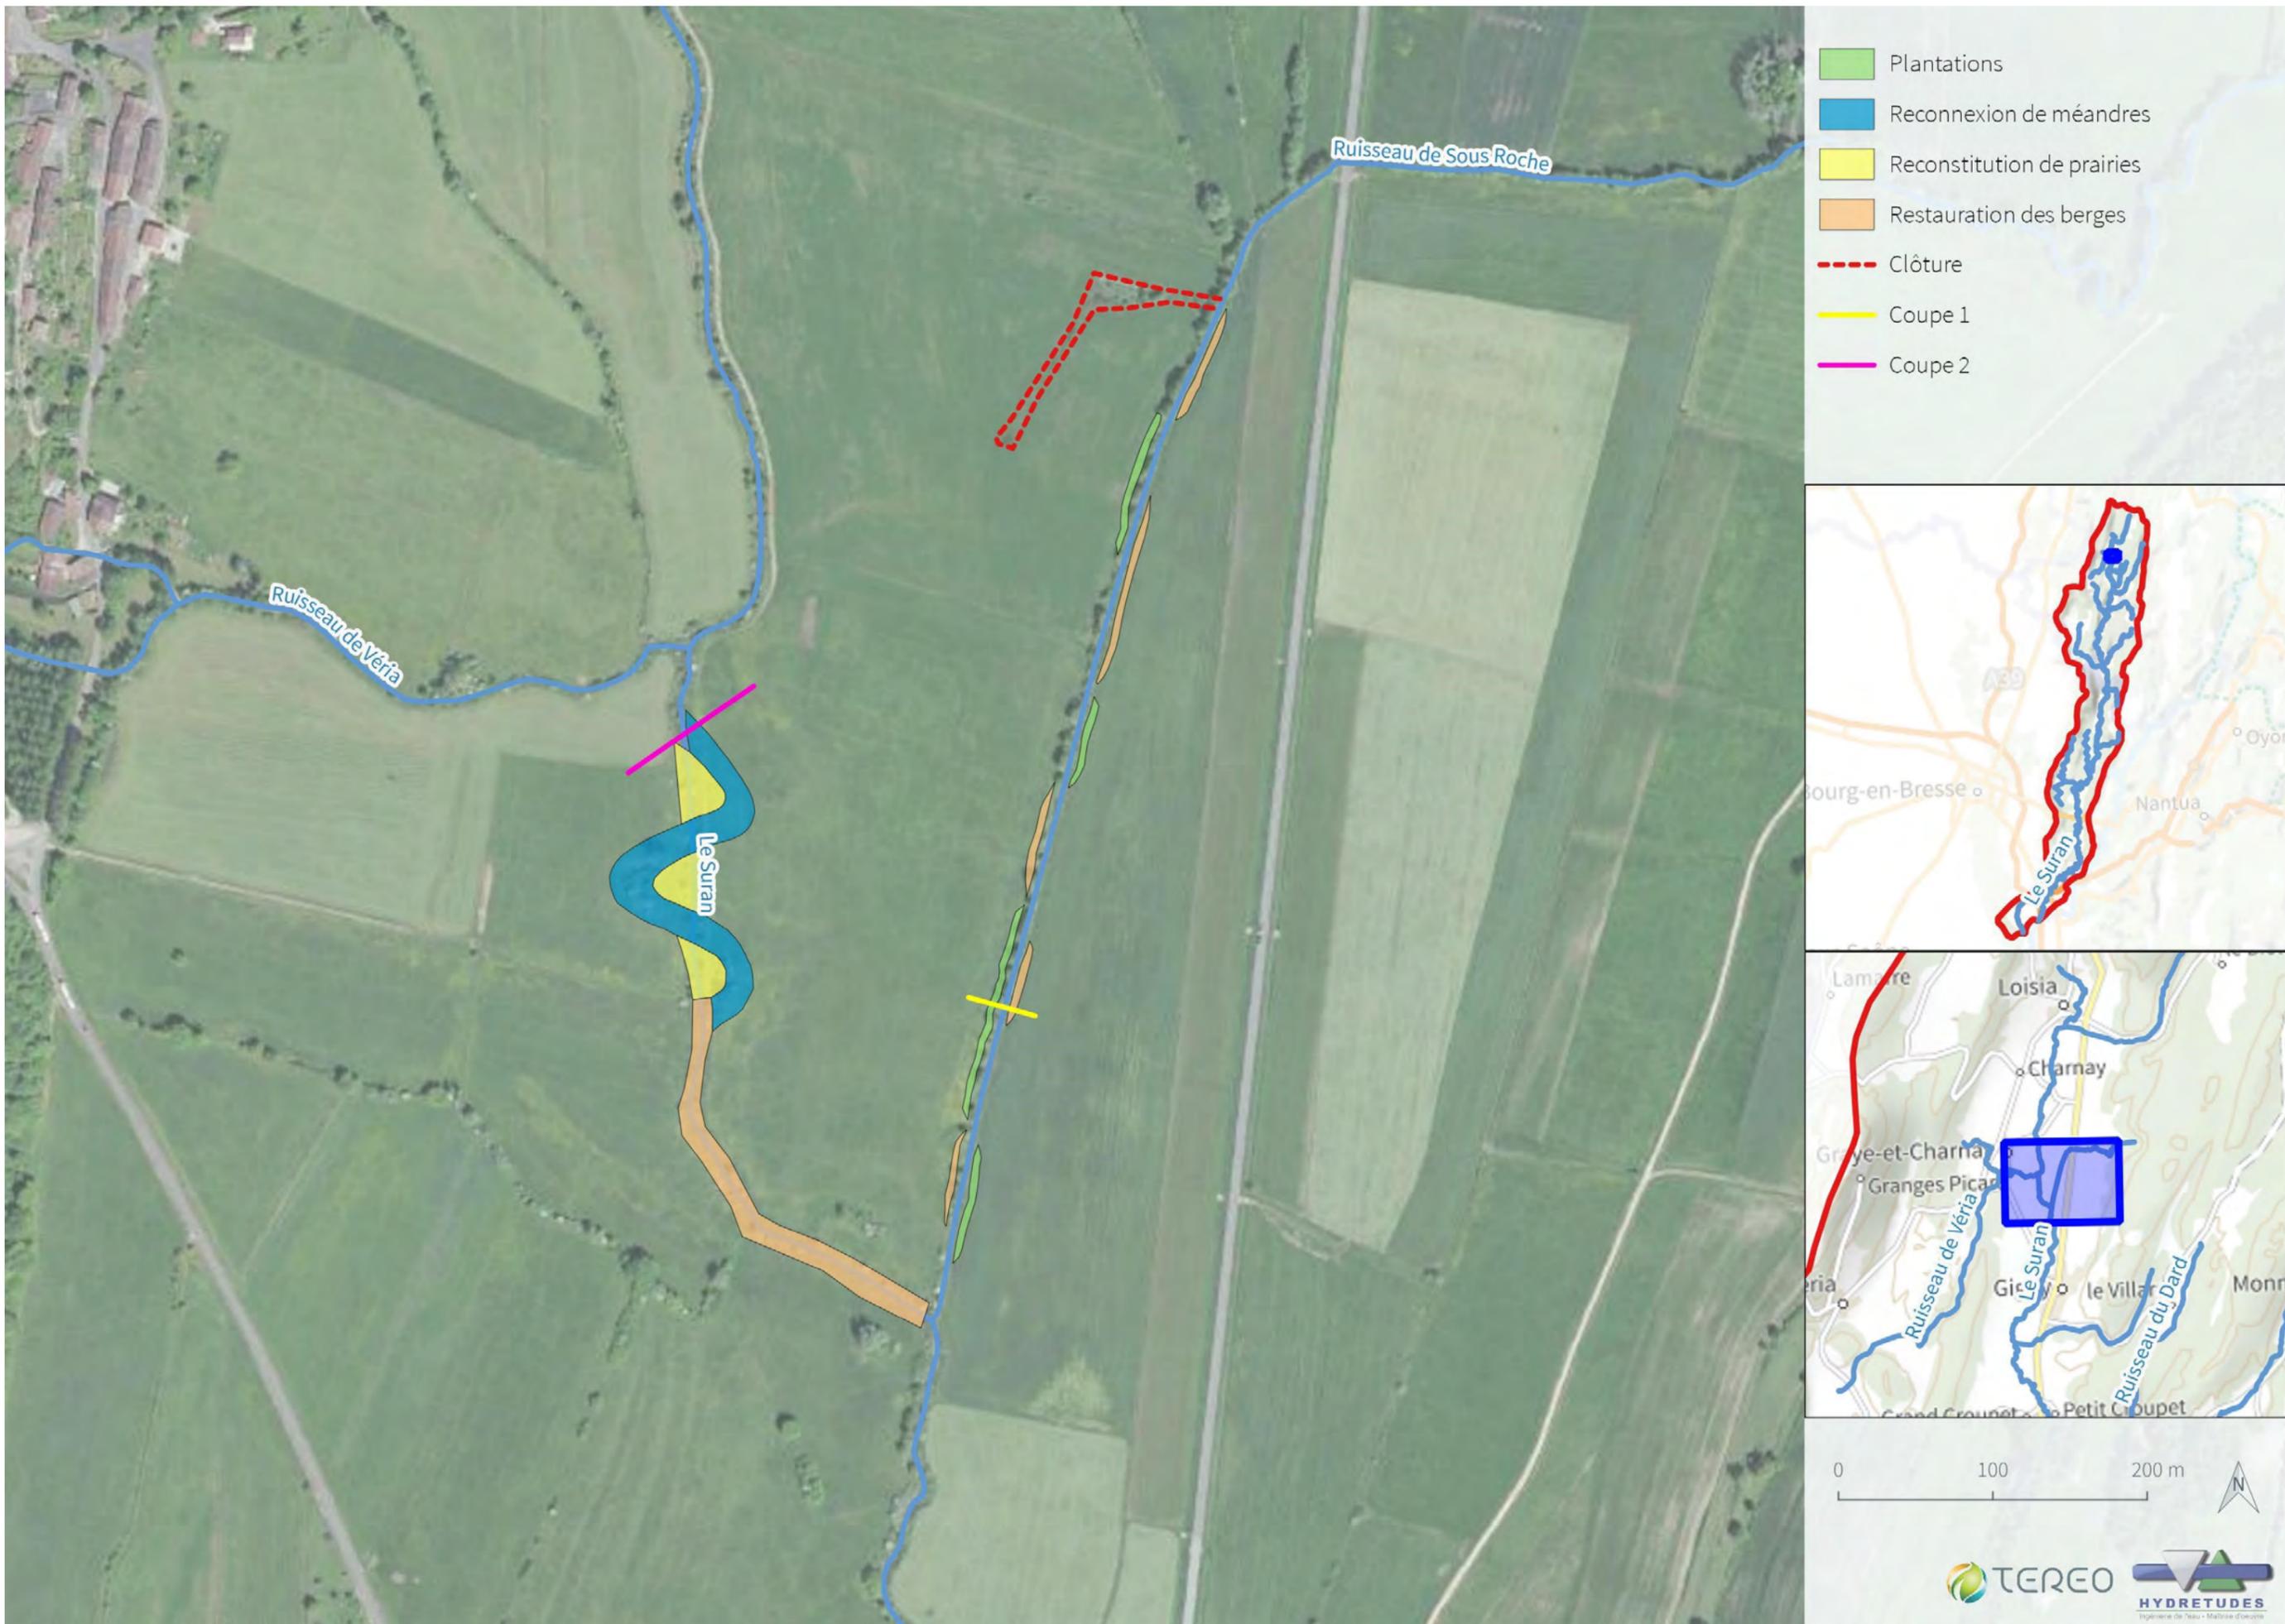
Restauration du Suran, du ruisseau de Sous-Roche et des zones humides attenantes - REST-01

- Plantations
- Reconnexion de méandres
- Reconstitution de prairies
- Restauration des berges
- Clôture
- Coupe 1
- Coupe 2

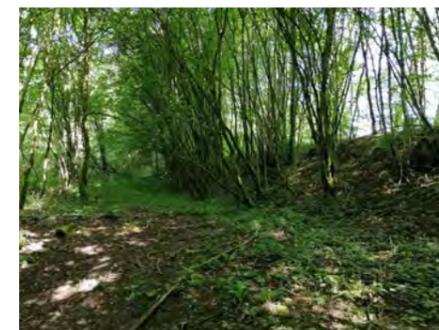
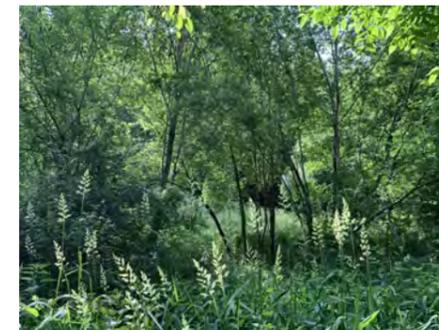
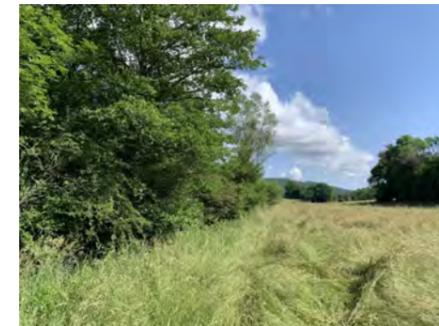
De haut en bas : ancienne digue, zone humide amont et ripisylve absente à l'aval

Dans ce tronçon, la ripisylve est quasi-absente et les berges du ruisseau sont dégradées. L'opération préconisée est de restaurer les berges par retalutage avec végétalisations et plantations de ripisylve.

La digue est actuellement non classée. Cet ouvrage est ancien, les méthodes de construction ainsi que sa résistance à une potentielle mise en charge sont donc inconnues. De ce fait, et aux regards du peu d'enjeux de la zone protégée supposée, il ne paraît pas pertinent d'engager son classement. Nous préconisons donc son arasement afin de transformer l'ouvrage en un tertre. Cette action permettra d'éliminer complètement le risque de rupture réelle ou supposée en cas de mise en charge. D'après les connaissances limitées sur la topographie de la digue, celle-ci a une largeur de 17 m et une hauteur de 1,5 m. Pour être considéré comme un tertre, la hauteur ne doit pas excéder 50 cm.

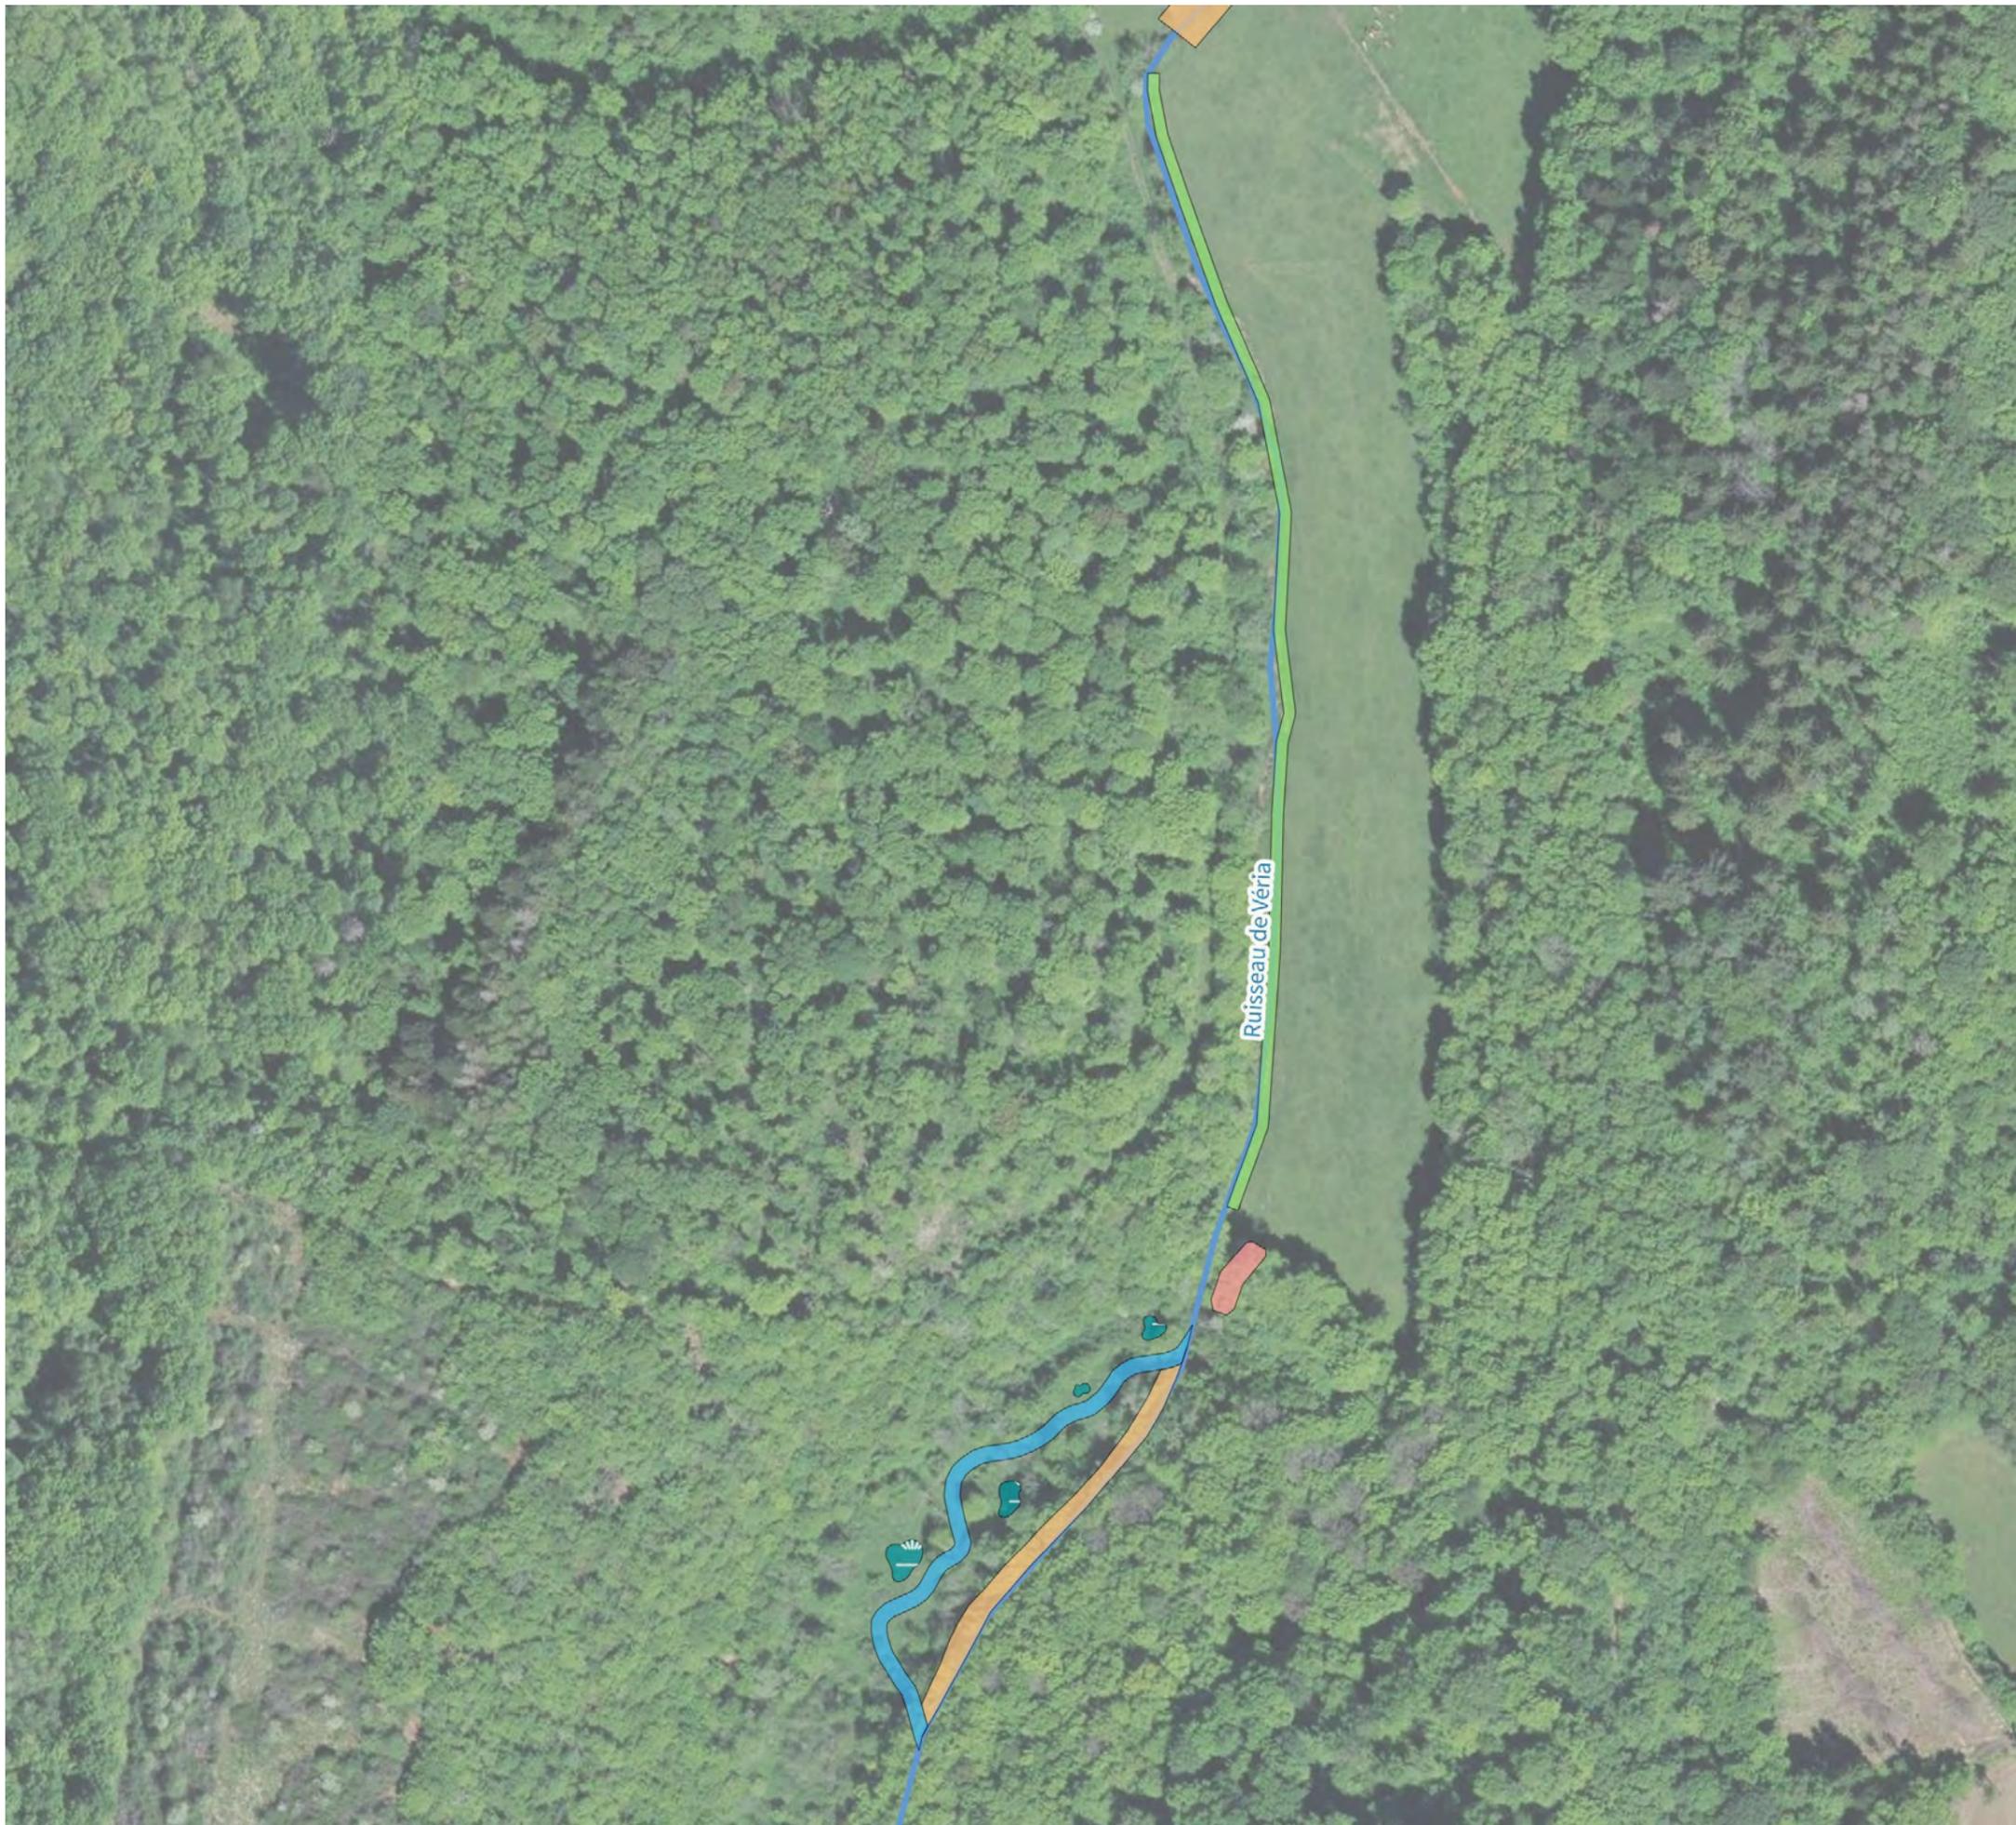
Restauration du ruisseau de Véria et des milieux attenants - REST-03

- Plantations
- Restauration des berges
- Arasement de digue
- Création d'un bras de décharge
- Création de mare

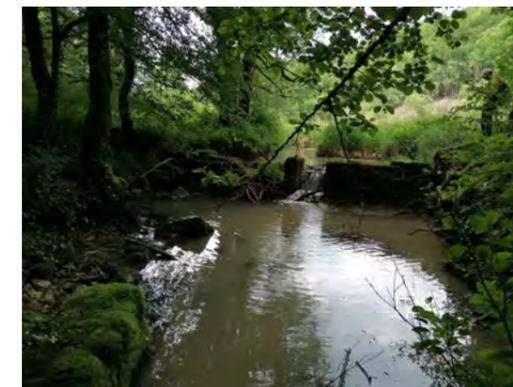
Vue du seuil aval dont la présence a permis l'installation d'une zone humide

L'analyse du RGE Alti (source : IGN) montre que la cote du fil d'eau au droit du seuil atteint environ 368,25 mNGF. L'objectif est donc de maintenir cette cote.

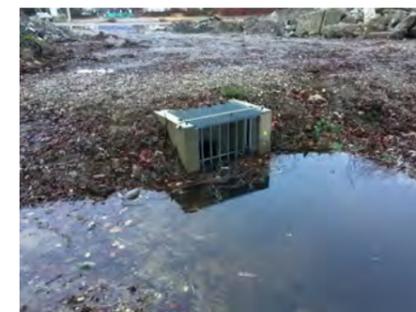
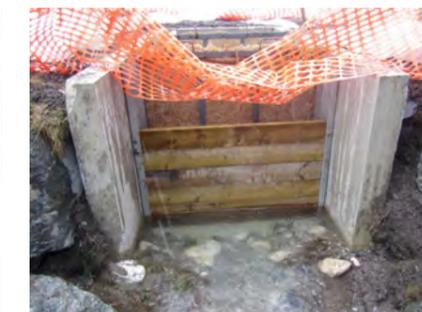
Fig. 4 : moine de vidange

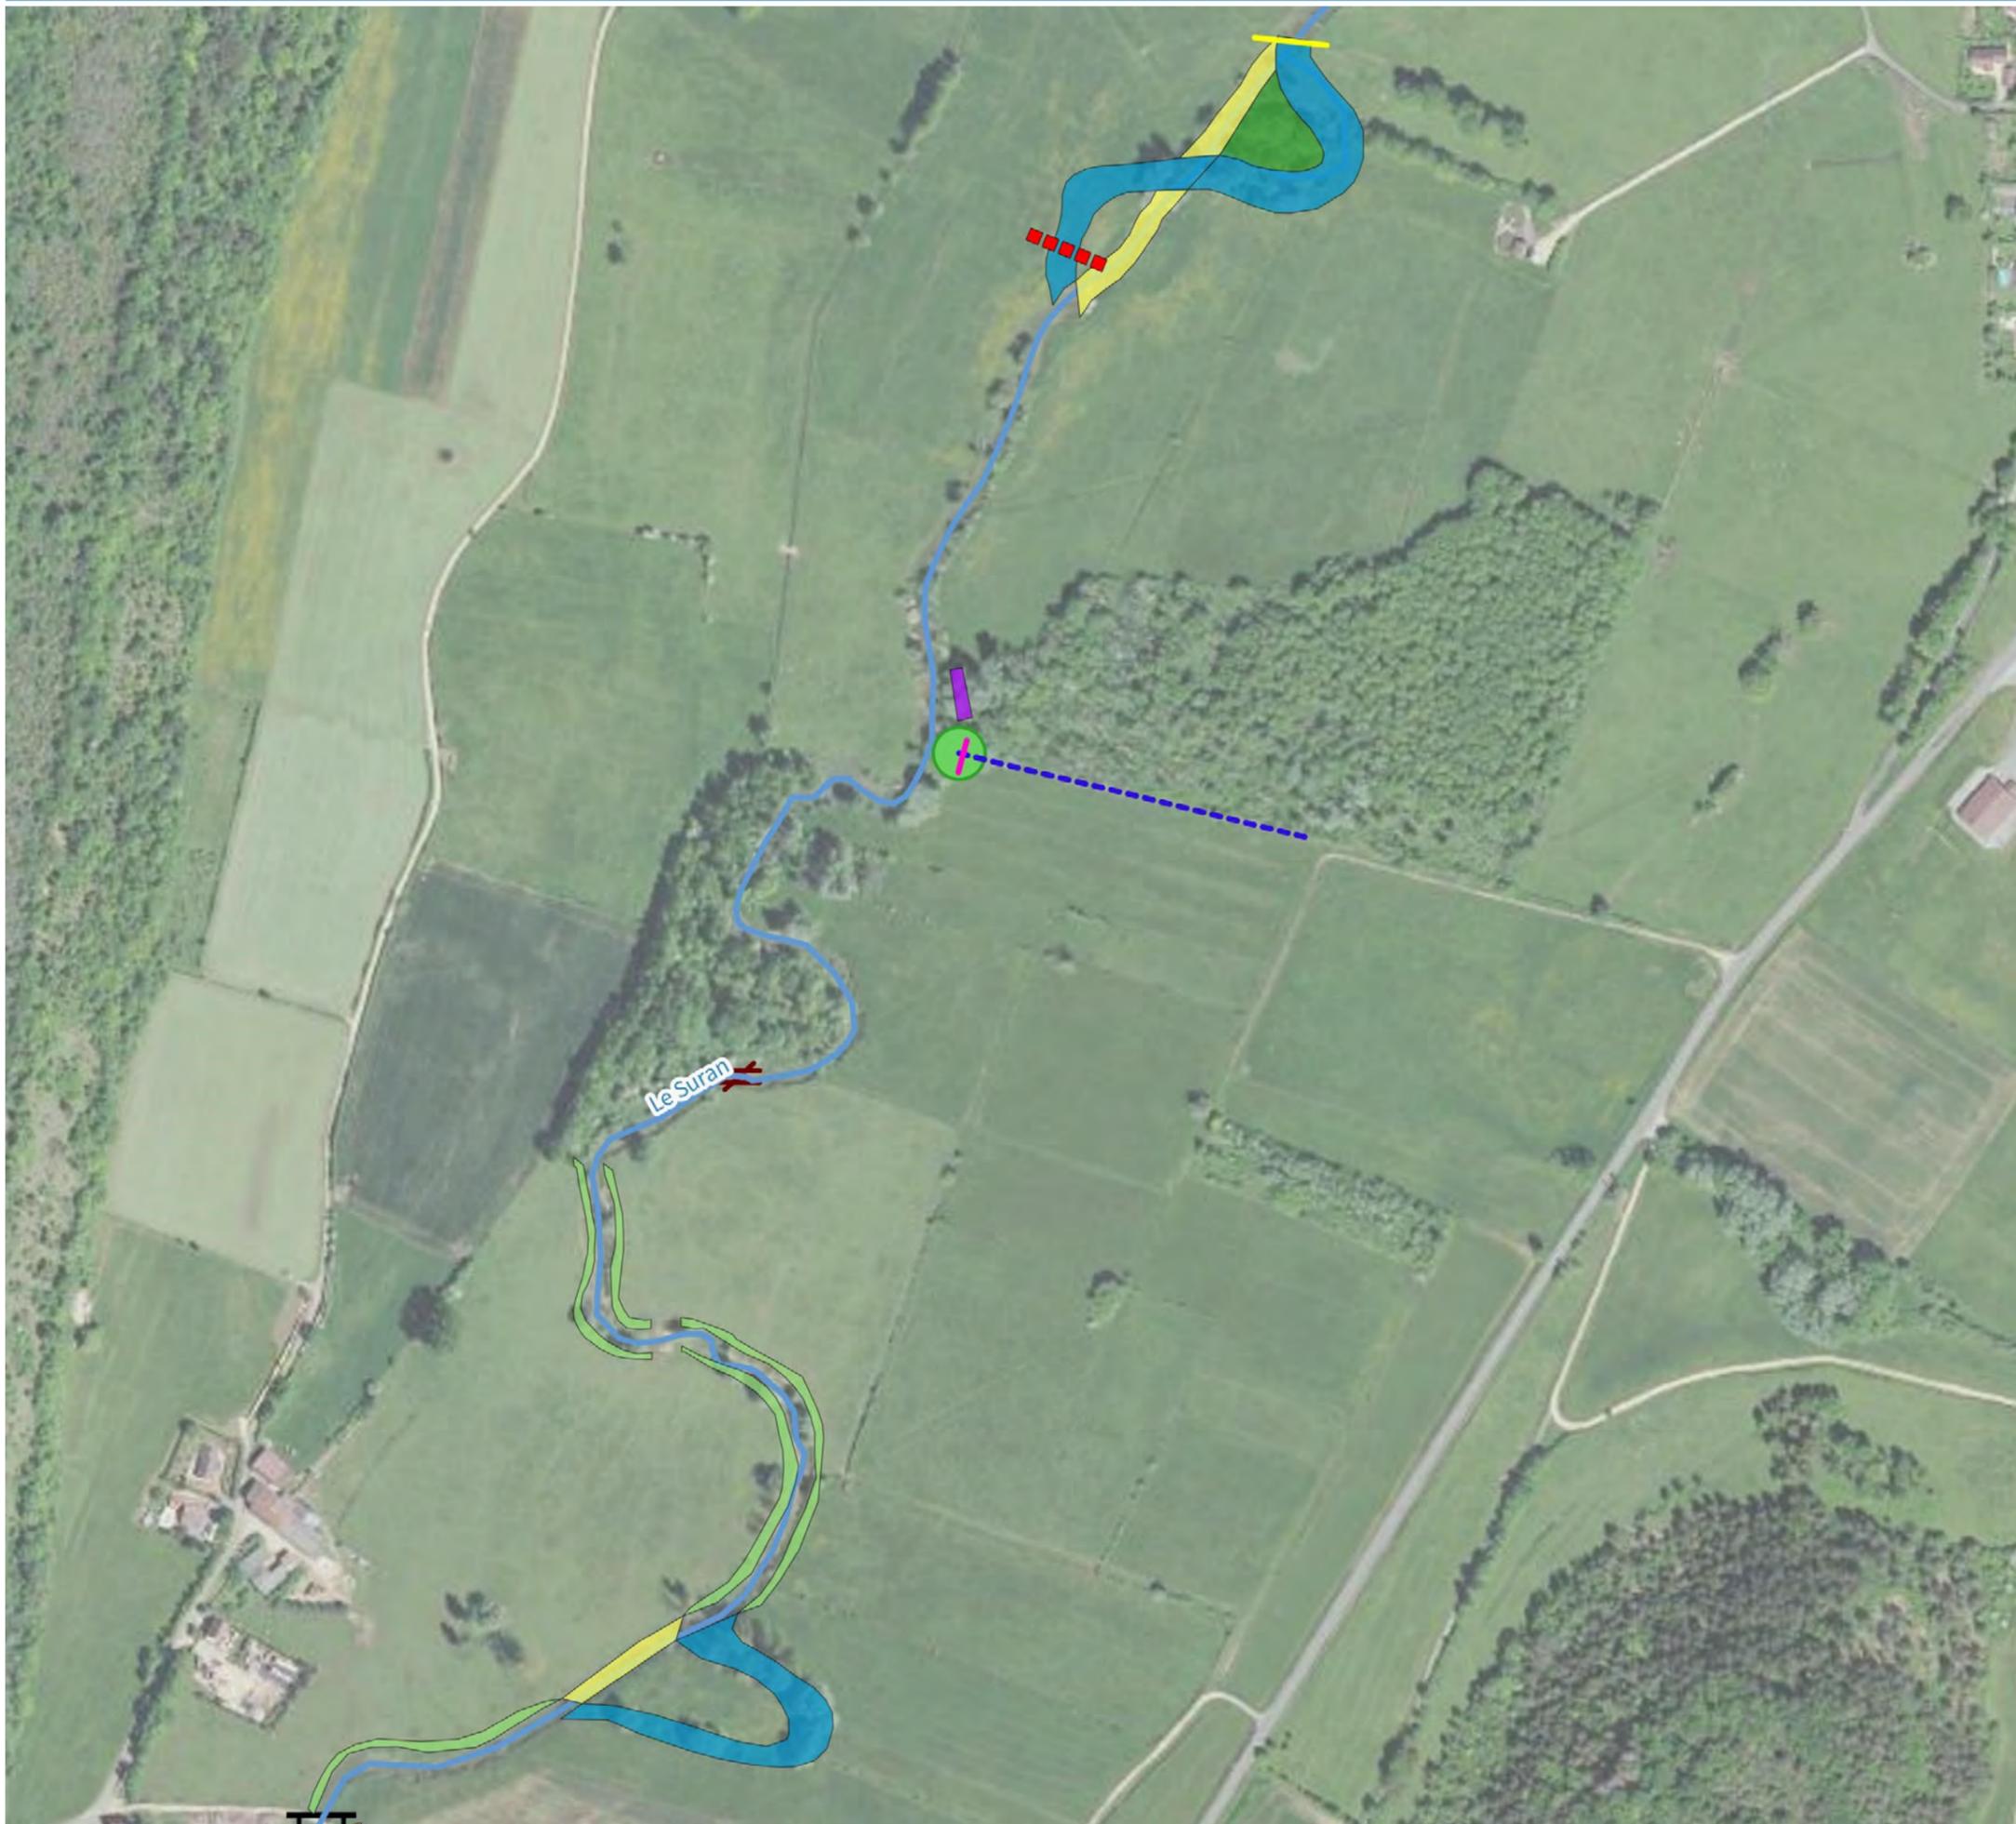
Restauration du Suran et des zones humides du bois des Brus - REST-06

- Installation d'un ouvrage hydraulique
- Coupe 1
- Coupe 2
- - - Installation d'un système de franchissement
- - - Réhausse du niveau d'eau
- Plantations
- Préservation de la ripisylve
- Reconnexion de méandres
- Reconstitution de prairies
- Restauration des berges
- Arasement de merlon

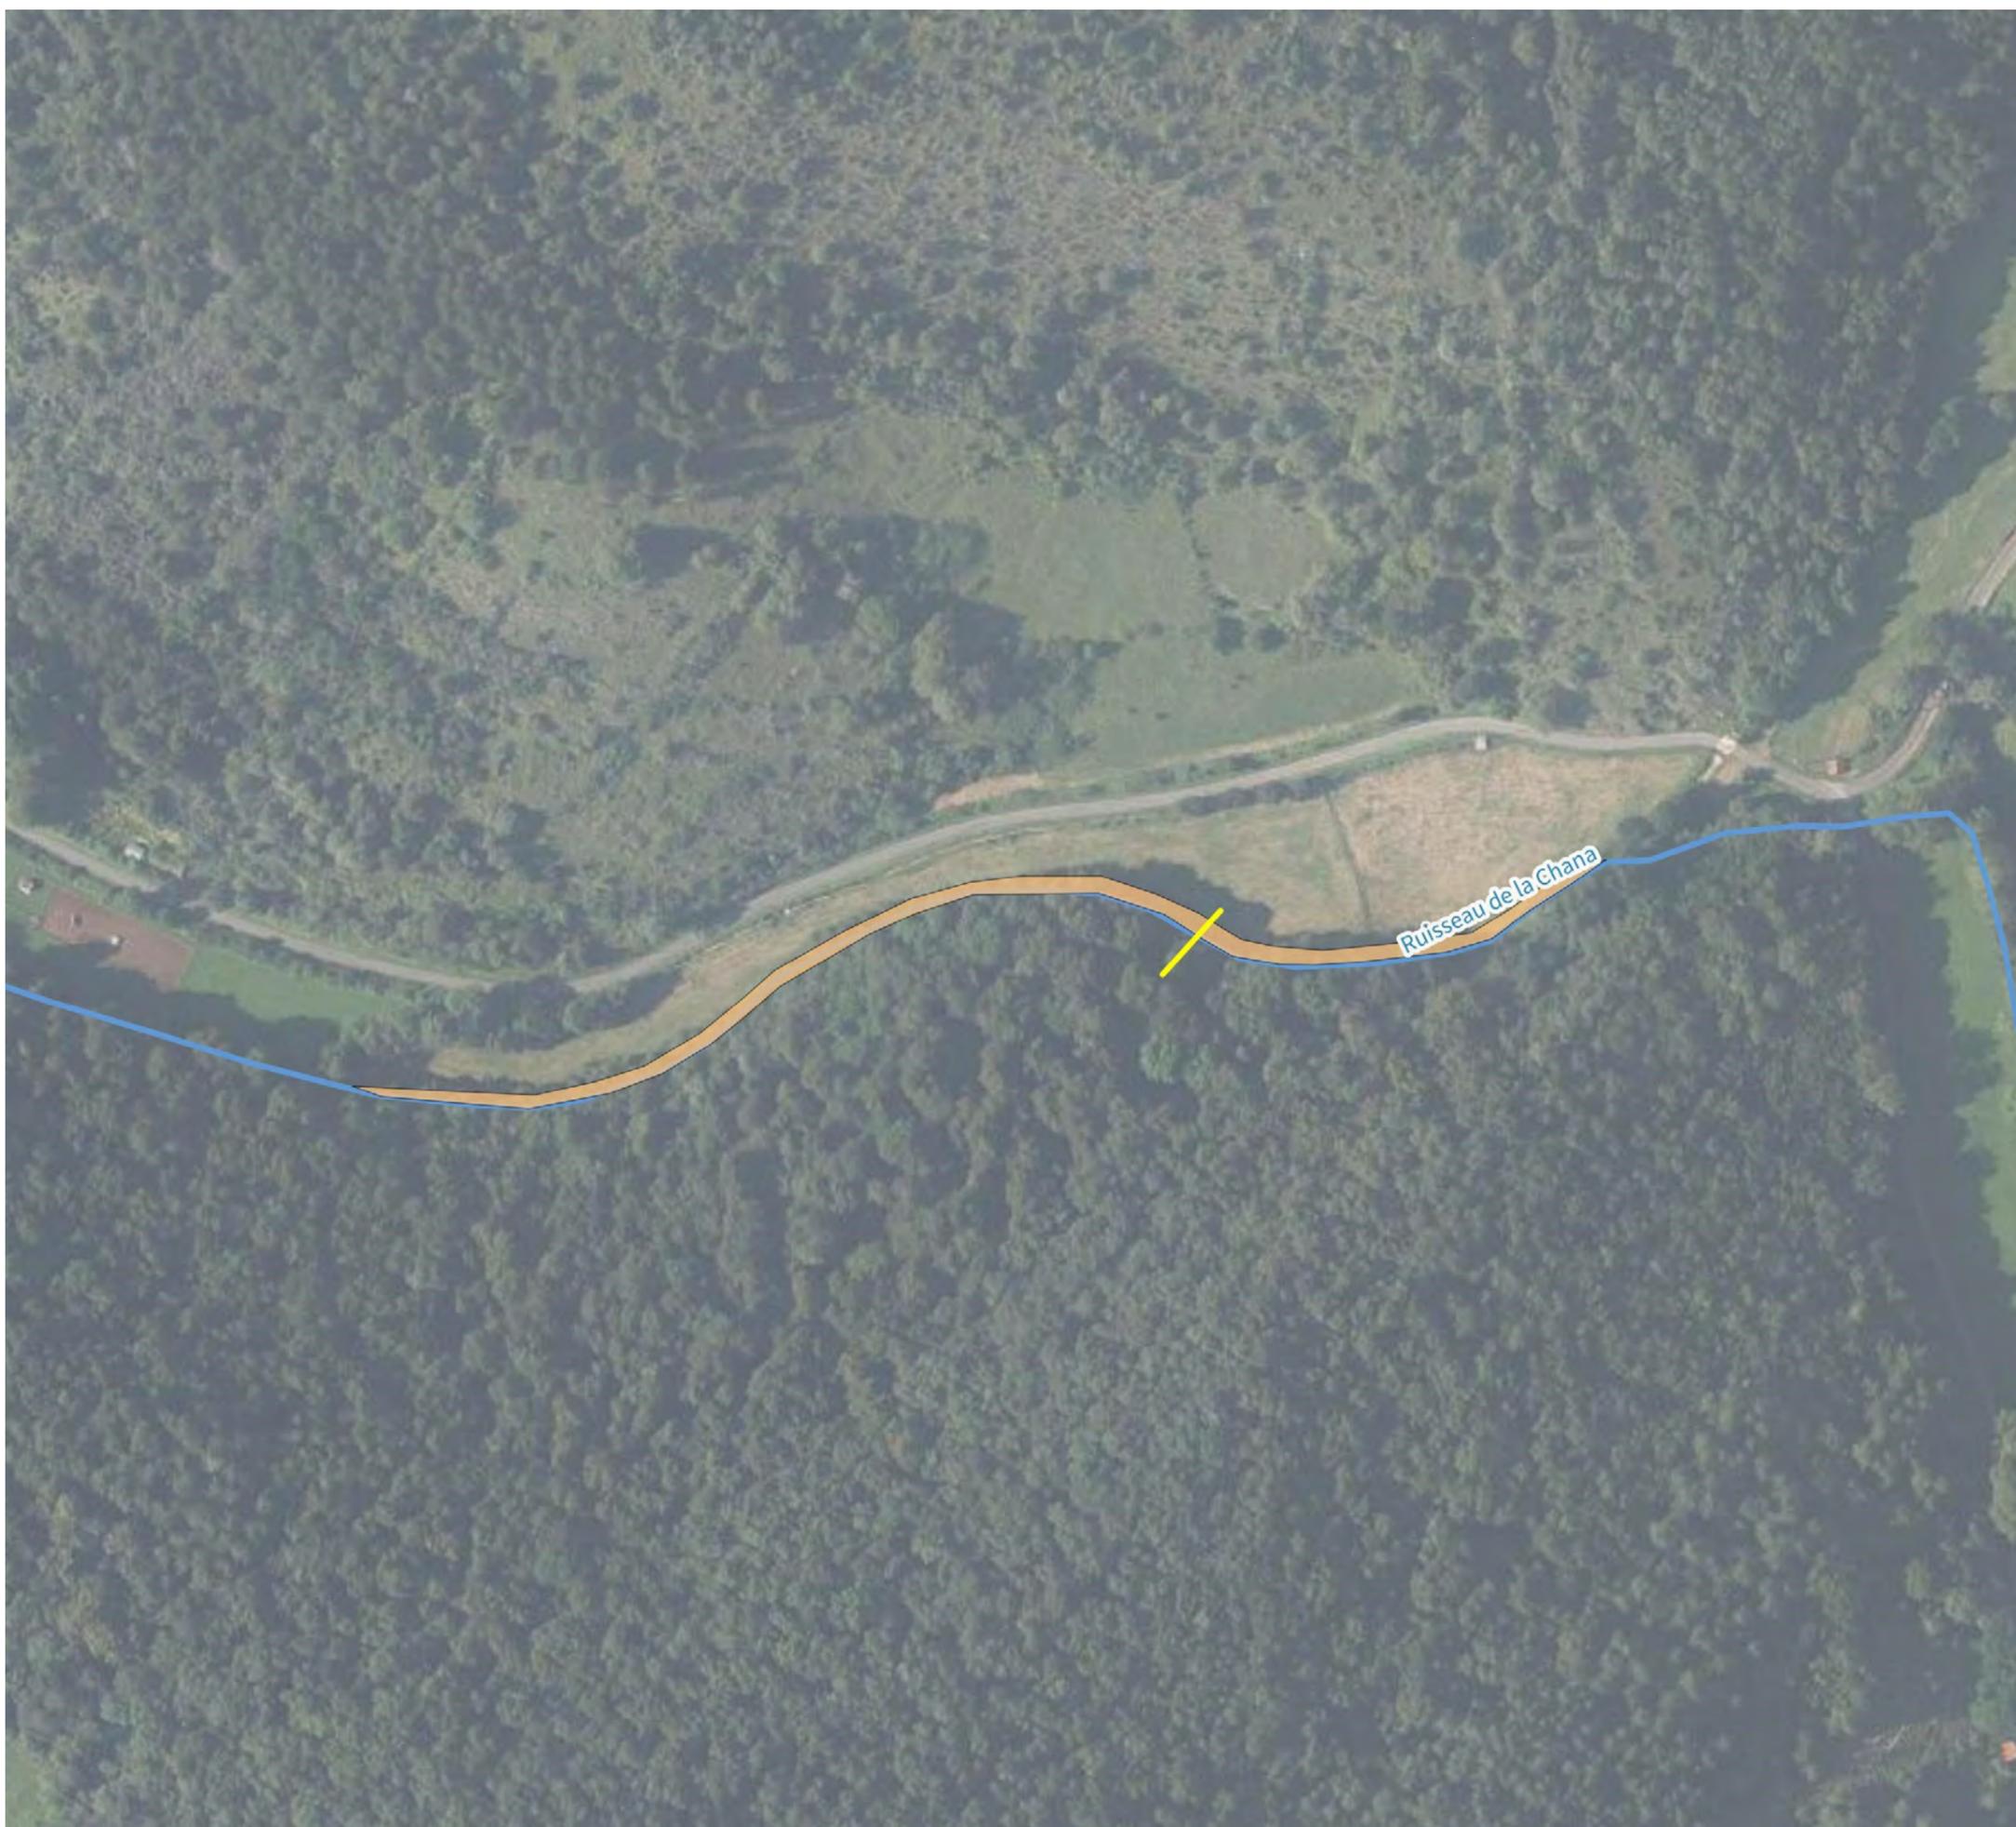
Restauration de la Chana - REST-12

- Restauration des berges
- Coupe 1

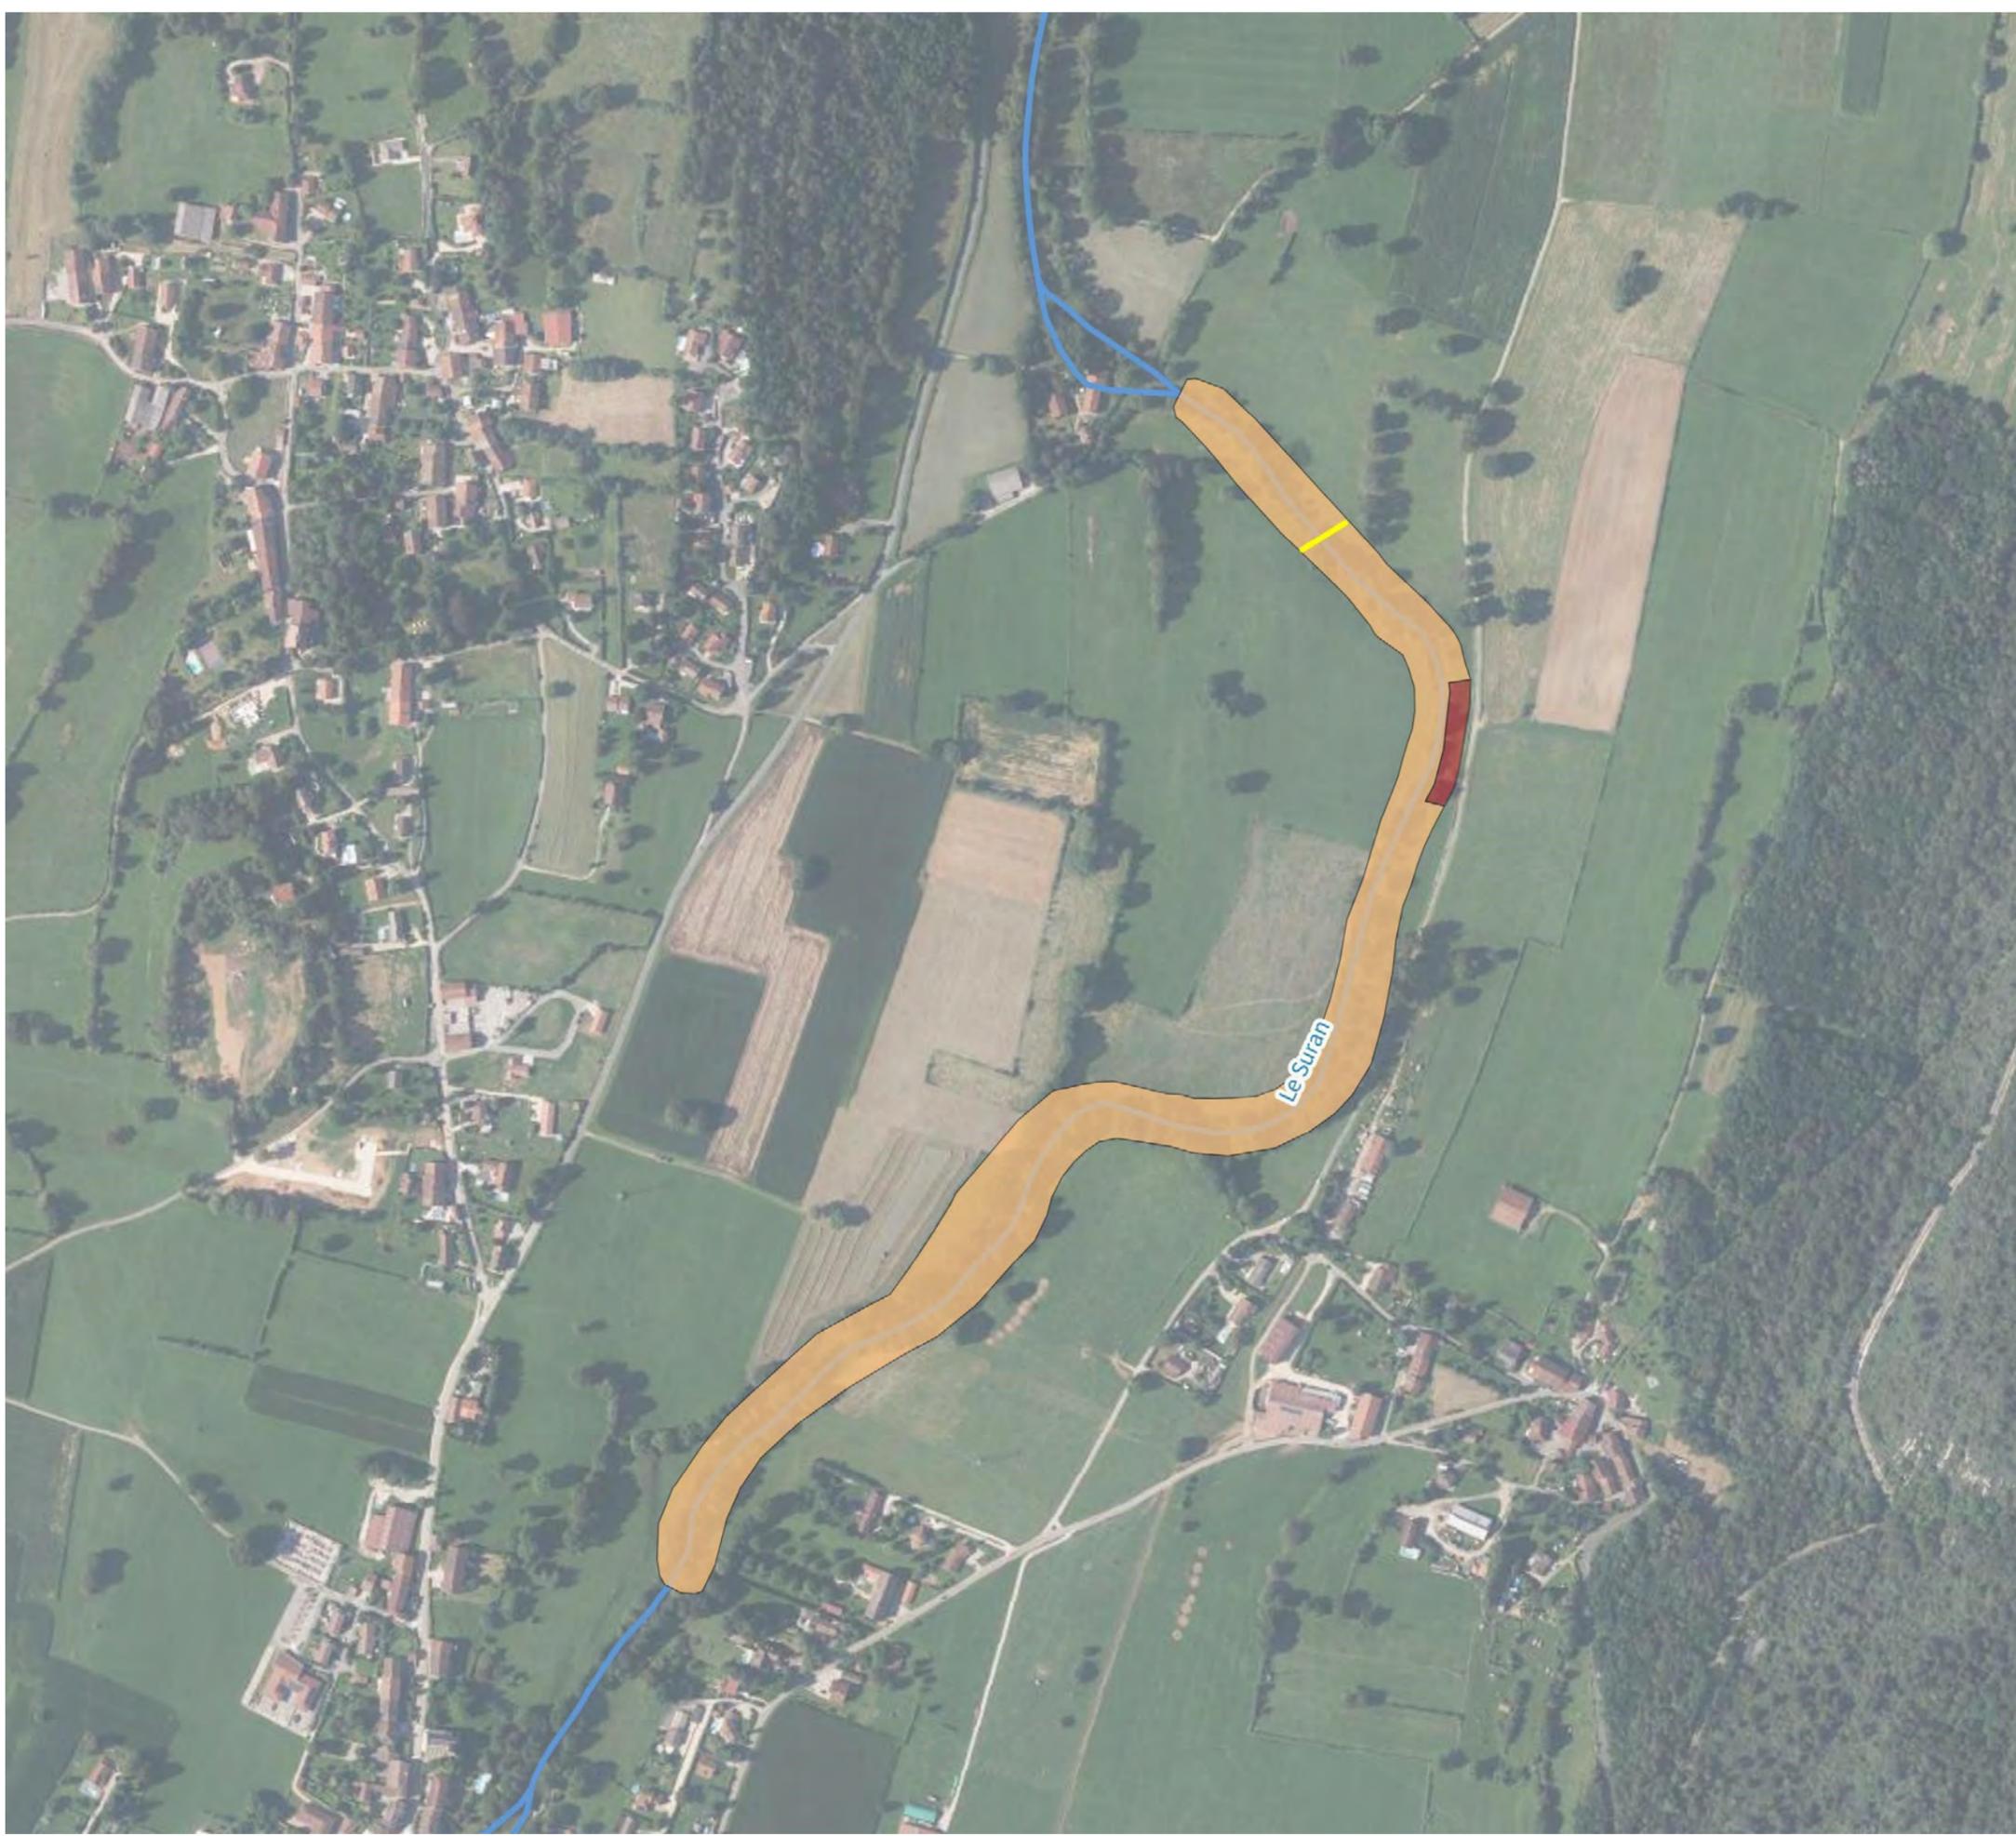
Restauration du Suran à Banchin - REST-14

- Coupe 1
- Restauration des berges
- Eradication de la renouée du Japon

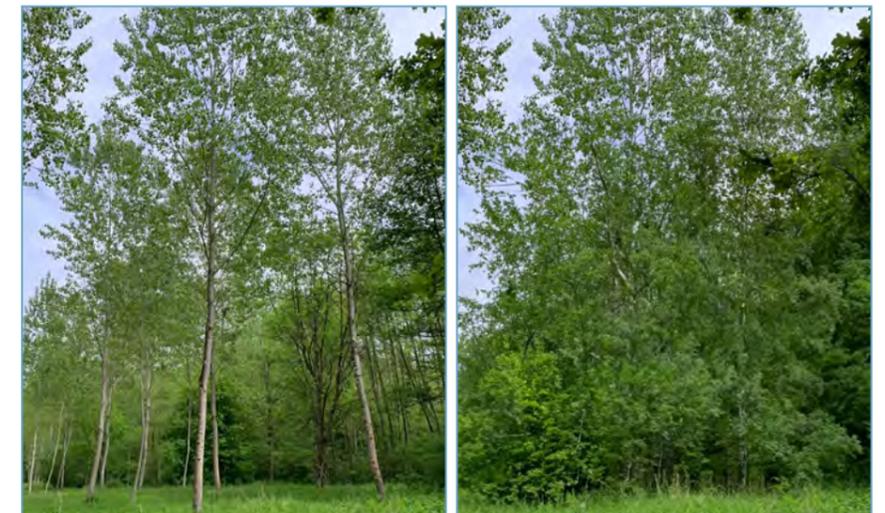
Fig. 1 : photomontage avant/après de la restauration de la ripisylve du Durllet

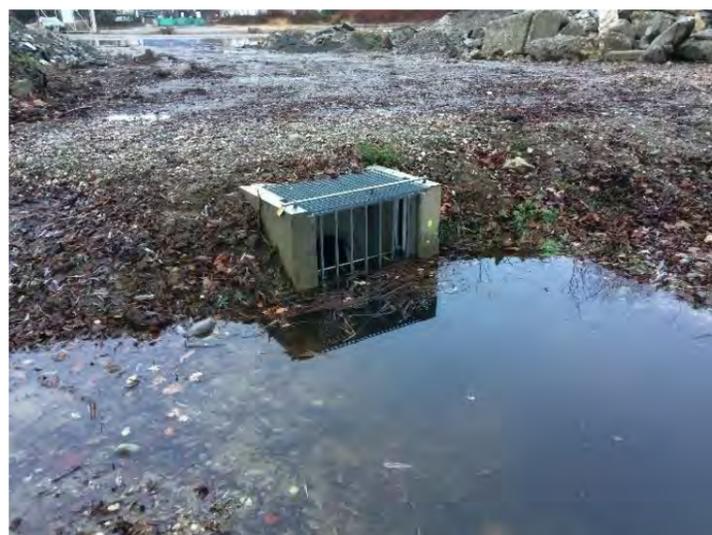
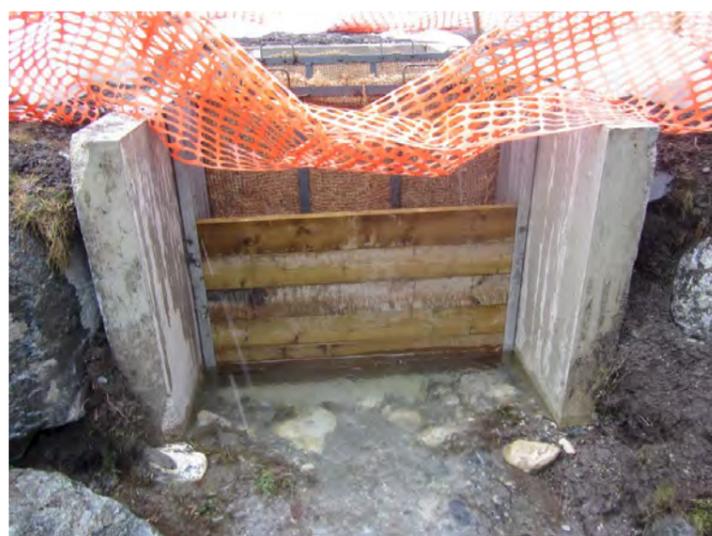
Fig. 2 : exemple de moine de vidange

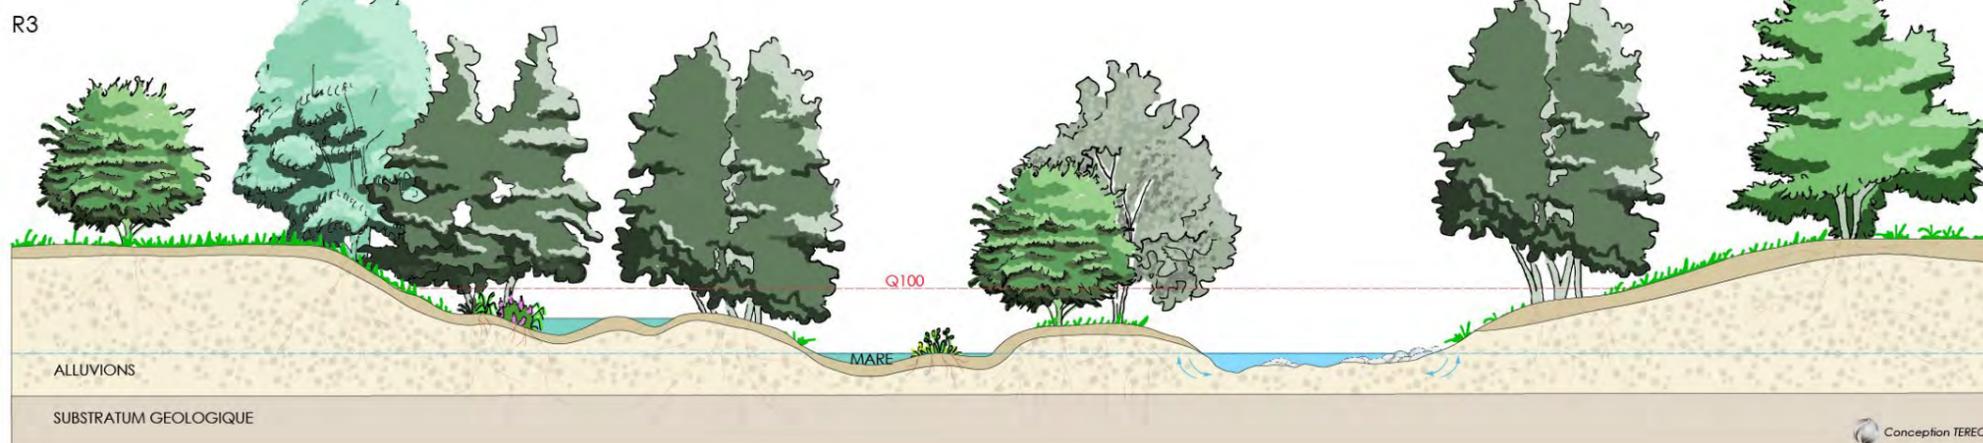
Fig. 1: schéma de principe de la restauration du Ponson par création de lit diversifié et d'annexes alluviales

Le linéaire concerné par l'opération de restauration est de 400 m environ.

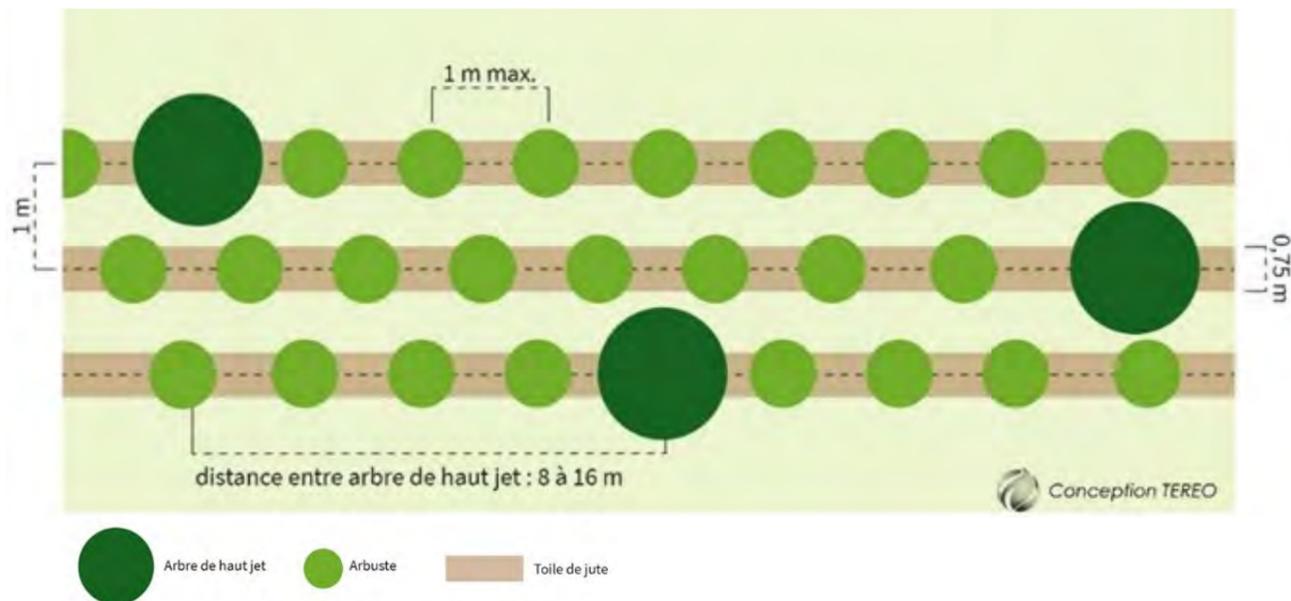
Fig. 1 : schéma de principe d'une plantation de haie sur 3 rangs
