Syndicat des rivières de
l'Ain aval et ses affluents
Rue Marcel Paul
01500 Ambérieu-en-Bugey

Etude de définition de l'espace de bon fonctionnement des cours d'eau du bassin-versant du Suran

Rapport de phase 4

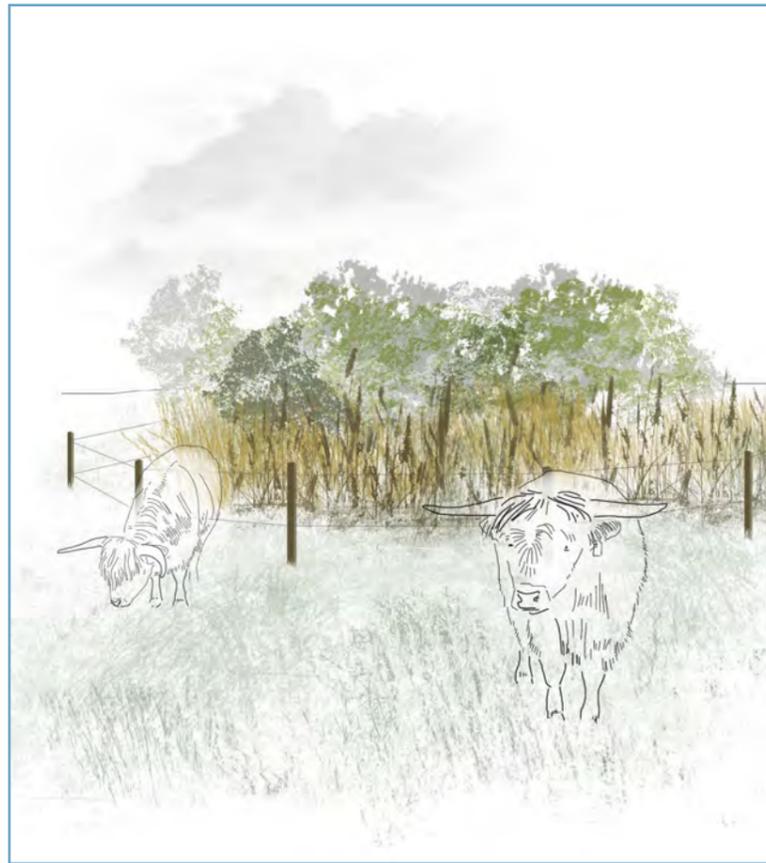
Illustration d'une mise en défens d'une zone humide

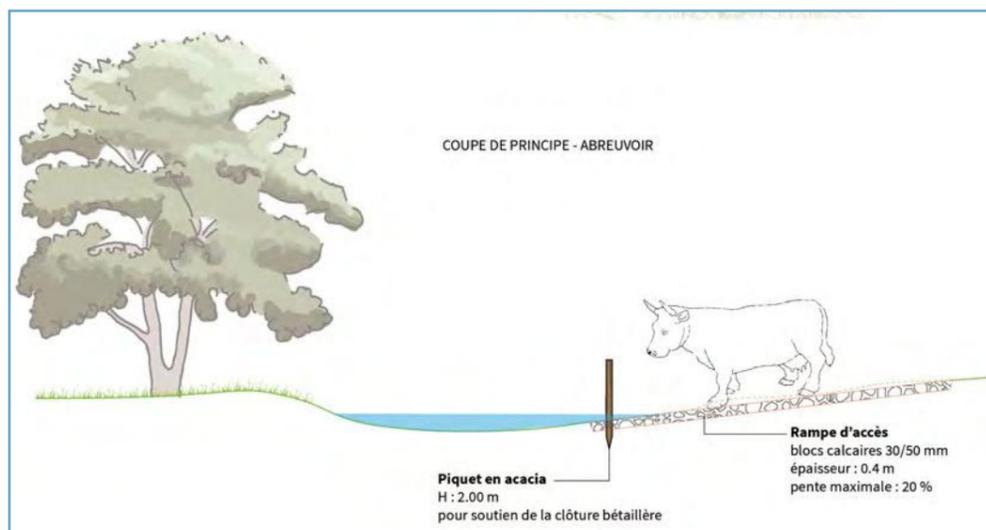
La délimitation d'une zone d'abreuvement sur certains points d'eau a pour objectif de restreindre le bétail à un secteur dédié à l'abreuvement avec stabilisation du sol pour éviter sa dégradation.

L'aménagement correspond à la réalisation d'une descente en blocs 30/50 mm sur une épaisseur de 0,4 m. La pente maximale de la descente doit être limitée à 20%.

Mare déjà clôturée et utilisée comme abreuvoir mais absence de stabilisation de la descente (source : E. JONES)
