# Etude de définition de l'espace de bon fonctionnement des cours d'eau du bassin-versant du Suran

## Rapport de phases 1 et 2

Dossier n°2021094  
Edition : 19 août 2024

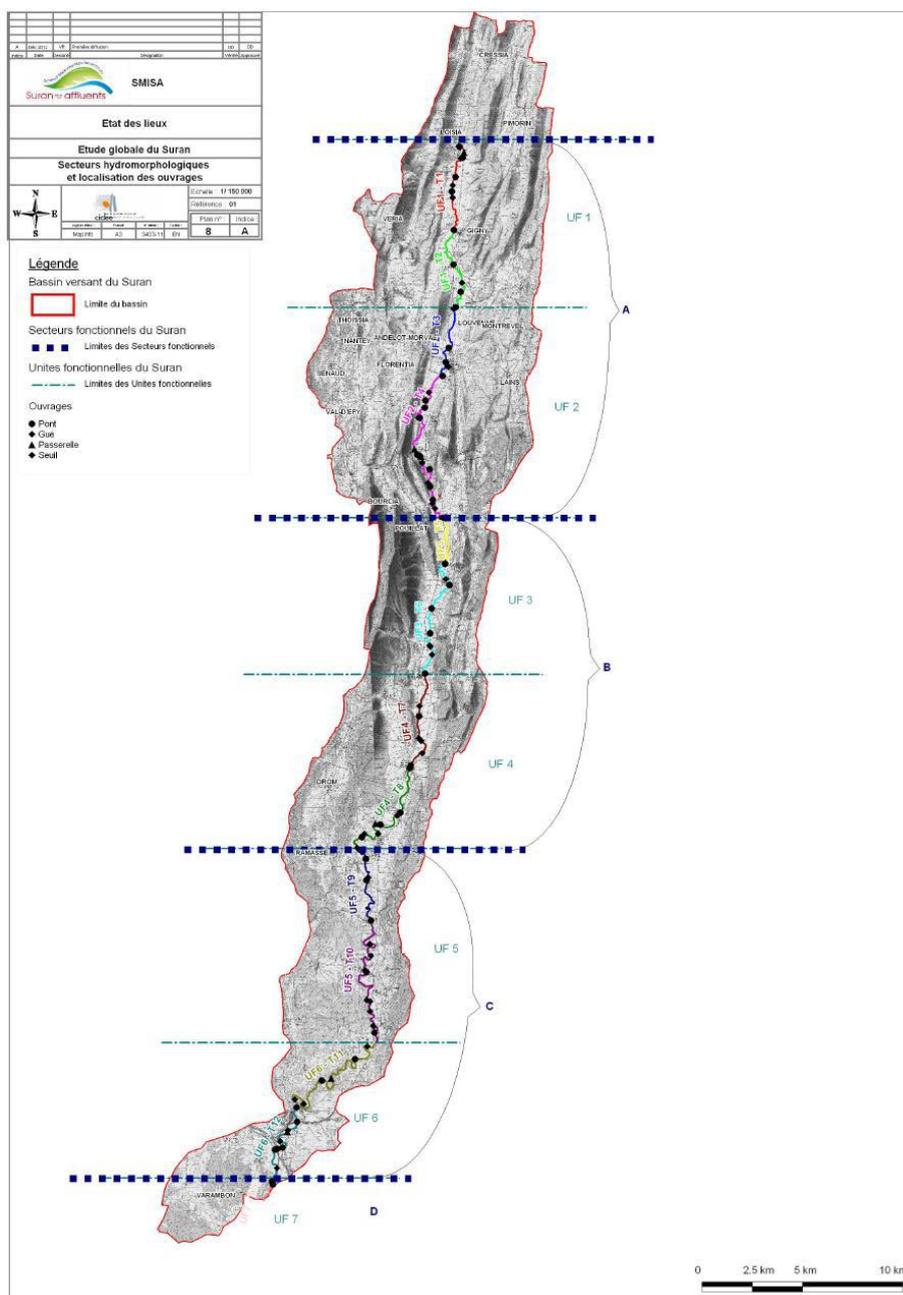
Figure 2: Sectorisation du Suran en tronçons homogènes - Etude CIDEE 2014

Globalement, les secteurs de mobilité ont donc été fortement aménagés, provoquant d'une dégradation relativement généralisée de la qualité des habitats. Les secteurs identifiés comme relativement préservés d'un point de vue de leur fonctionnement hydromorphologique correspondent aux tronçons entre Villechantria et Montfleur et entre Villereversure et Bohas, et, logiquement les zones de gorges puisque préservées par le relief. Sur le reste du réseau hydrographique, l'étude CIDEE identifie deux types de profils : les secteurs très aménagés et rectifiés présentant une homogénéisation des écoulements et une absence de mobilité du cours d'eau, et les secteurs rectifiés mais présentant une dynamique suffisante pour créer des instabilités de berges et une diversification localisée des faciès d'écoulement. En fonction du contexte hydromorphologique (caractéristiques physiques du lit, géologie, caractéristiques et occupation du lit majeur), et hydrologique et hydrogéologique, différents tronçons homogènes peuvent être différenciés sur le bassin versant. Une sectorisation du réseau hydrographique a été effectuée par CIDEE et reprise dans le cadre de cette étude, elle amène à différencier 4 secteurs, subdivisés en 7 tronçons présentés ci-après.

La partie amont du bassin versant, correspondant à un linéaire de l'ordre de 24 km entre Loisia et Montfleur, draine l'essentiel des affluents du versants. Traversant des plaines agricoles, le cours d'eau s'écoule au sein d'un lit sinueux, il présente un lit majeur relativement étendu, permettant un écrêtement naturel important des eaux et des zones de divagation. Ce secteur a subi d'importants travaux de rectification afin de limiter l'inondabilité des terrains. Le Suran présente ainsi une alternance de secteurs très rectifiés relativement dégradés, et d'autres avec une dynamique plus préservée. Deux tronçons ont été différenciés au droit de ce secteur : l'UF1 de Loisia à Louvenne et l'UF2 de Louvenne à Montfleur. Le secteur amont est relativement peu artificialisé au sens ou peu d'aménagements contraignent le cours d'eau, davantage d'ouvrages, notamment des dérivations sont présentes sur le secteur aval. A noter que le linéaire entre Villechantria et Montfleur est considéré comme peu perturbé vis-à-vis du reste du bassin versant.

Le second secteur, entre Montfleur et Villereversure (environ 21 km), correspond au début des pertes karstiques, il est subdivisé en deux unités : la 1e de Montfleur à Chavannes (UF3), et la 2e de Chavannes à Villereversure. Entre Montfleur et Chavannes, le Suran a peu été rectifié comparativement à la partie amont, ce secteur est cependant dégradé puisque artificialisé par de nombreux ouvrages (confortement et dérivations), et présente peu de zones de divagation ou de fourniture sédimentaire.

Le dernier tronçon et secteur correspond à la confluence avec l'Ain (Druillat à Pont d'Ain ~1.2 km), cette partie est peu dégradée au sens où elle présente une certaine mobilité et plusieurs annexes hydrauliques. Cette partie terminale est cependant nettement contrainte par des ouvrages hydrauliques de stabilisation à proximité des traversées urbaines (seuils, digues, merlon, enrochements berges) et influencée par le niveau de l'Ain. Apportant peu de matériaux (érosions et affluents limités), ce secteur subit l'incision de l'Ain par érosion régressive.

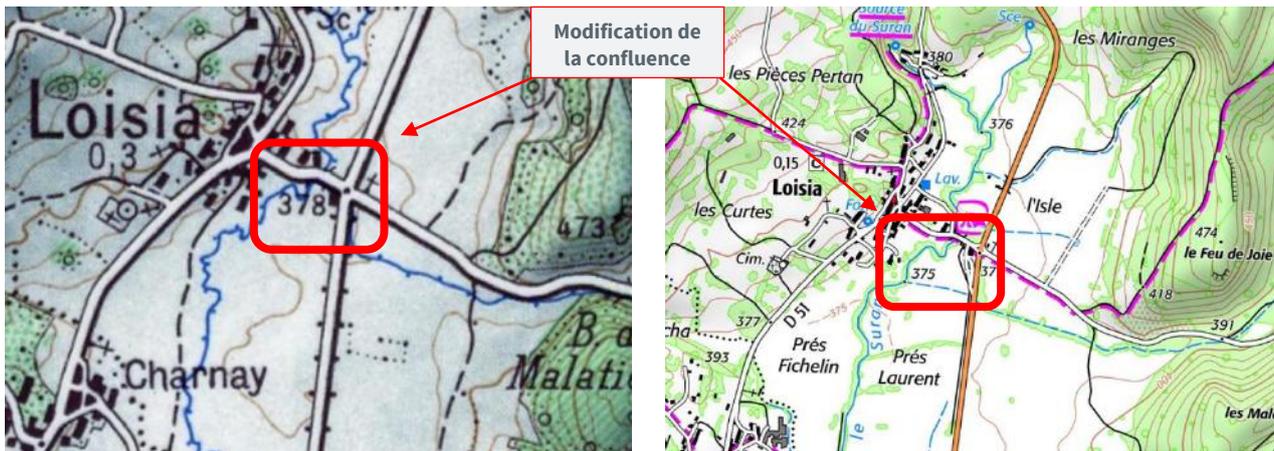
Figure 3: Modification de la confluence du ruisseau de Bellecombe avec le Suran (1950-2020)

Des données disponibles, le ruisseau n'a pas évolué sur la partie amont, contraint topographiquement par les versants. Les principales observations sont donc concentrées sur la partie aval, avec la réalisation d'un bras secondaire à la confluence du Suran et plus globalement par le drainage de la zone humide en bordure du Suran.

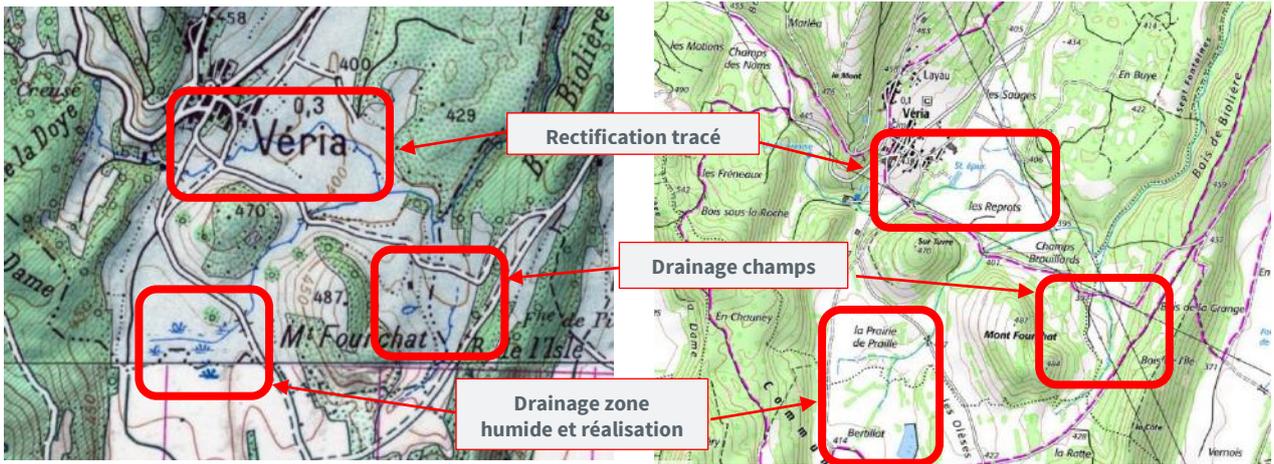
Figure 4: Evolution du ruisseau de Véria sur la partie amont (1950-2022)

L'analyse diachronique met en évidence un drainage des secteurs amont alimentant les différentes branches du ruisseau, dans une logique agricole (exploitation des prairies humides de la Praille, réalisation de retenue). Des rectifications du tracé sont également observées, principalement sur la partie aval à proximité du Suran (secteur de Graye en aval de la RD 51) et dans une moindre mesure au niveau de la sortie de Véria sur le secteur amont. La bibliographie indique que ces modifications (calibrage, rectification) ont été effectués lors des travaux du SIAH dans les années 1960-1970.

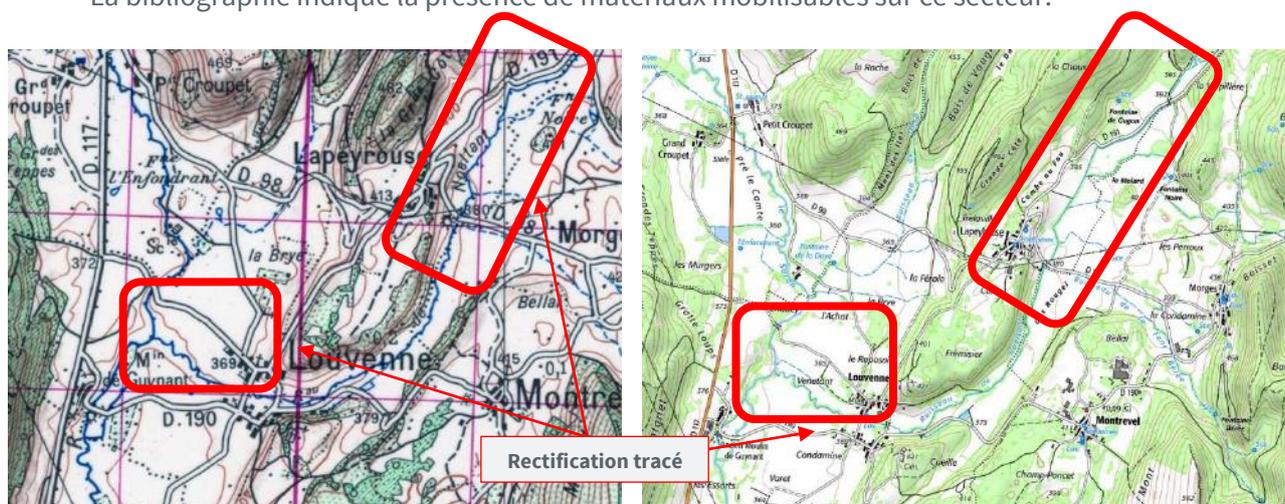
Figure 7 : Evolution du tracé du Noëltant sur les plaines de Louvenne et Lapeyrouse (1950-2020)

- La partie aval (traversée Louvenne-confluence Suran) s'écoule dans une plaine agricole. Sur ce secteur le Noëltant a également été artificialisé, avec notamment un tracé plus rectiligne, limitant ses interactions avec les prairies humides en bordure du Suran., où le cours d'eau a été artificialisé. La bibliographie indique la présence de matériaux mobilisables sur ce secteur.

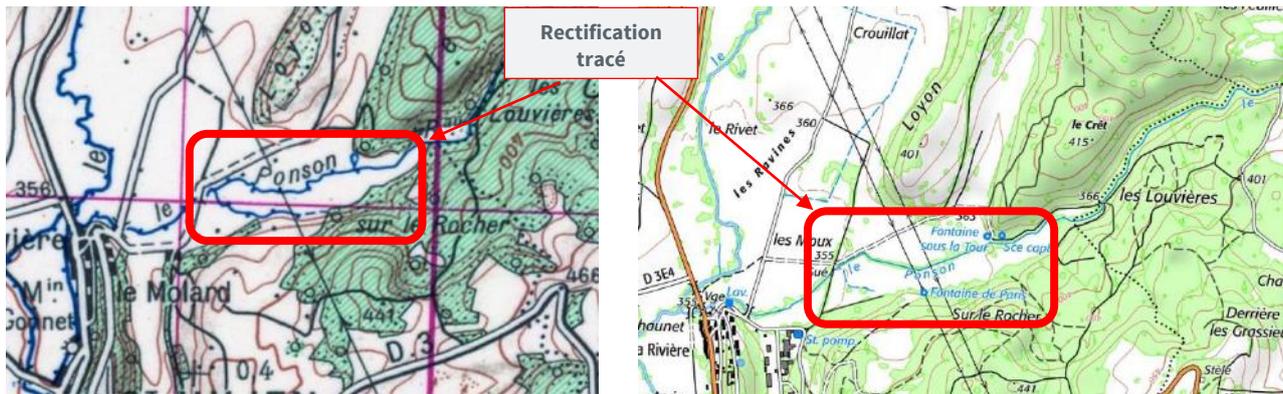
Figure 8: Evolution du tracé du Ponson sur sa partie aval (1950-2020)

- Sur la partie amont (sources-pont du Goulet), le cours d'eau traverse avec un tracé relativement rectiligne les terrains agricoles de Lains et Lancette, ces secteurs de plaine sont alimentés par des zones humides et plusieurs résurgences (sources Trouffier et de Lancette), et caractérisés par des matériaux fins.
- Le secteur intermédiaire (pont du Goulet-Louvière) est encaissé entre les versants forestiers, le lit s'écoule sur le substratum rocheux.
- Le tronçon aval (Louvière-Confluence) correspond à une zone naturelle de divagation ayant été rectifiée. La dynamique du cours d'eau est encore significative sur ce tronçon, qui présente des matériaux (fins et grossiers) mobilisables.

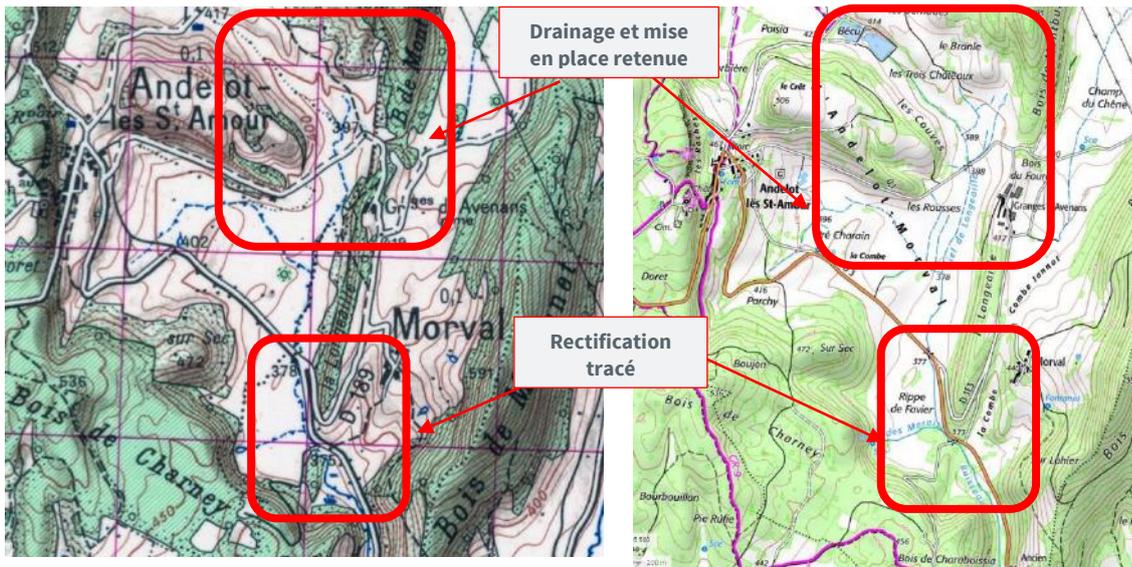
Figure 9: Evolution du tracé du Toisin sur sa partie amont - Andelot-Morval (1950-2020)

L'analyse diachronique met en avant d'importantes modifications du bassin versant sur la partie amont (Andelot/Morval). Effectivement, dans les cadres des travaux du SIAH (1960-70) des travaux significatifs de rectification du tracé, de recalibrage et de drainage des plaines humides ont été réalisés. On notera également la mise en place d'une retenue sur la partie amont.

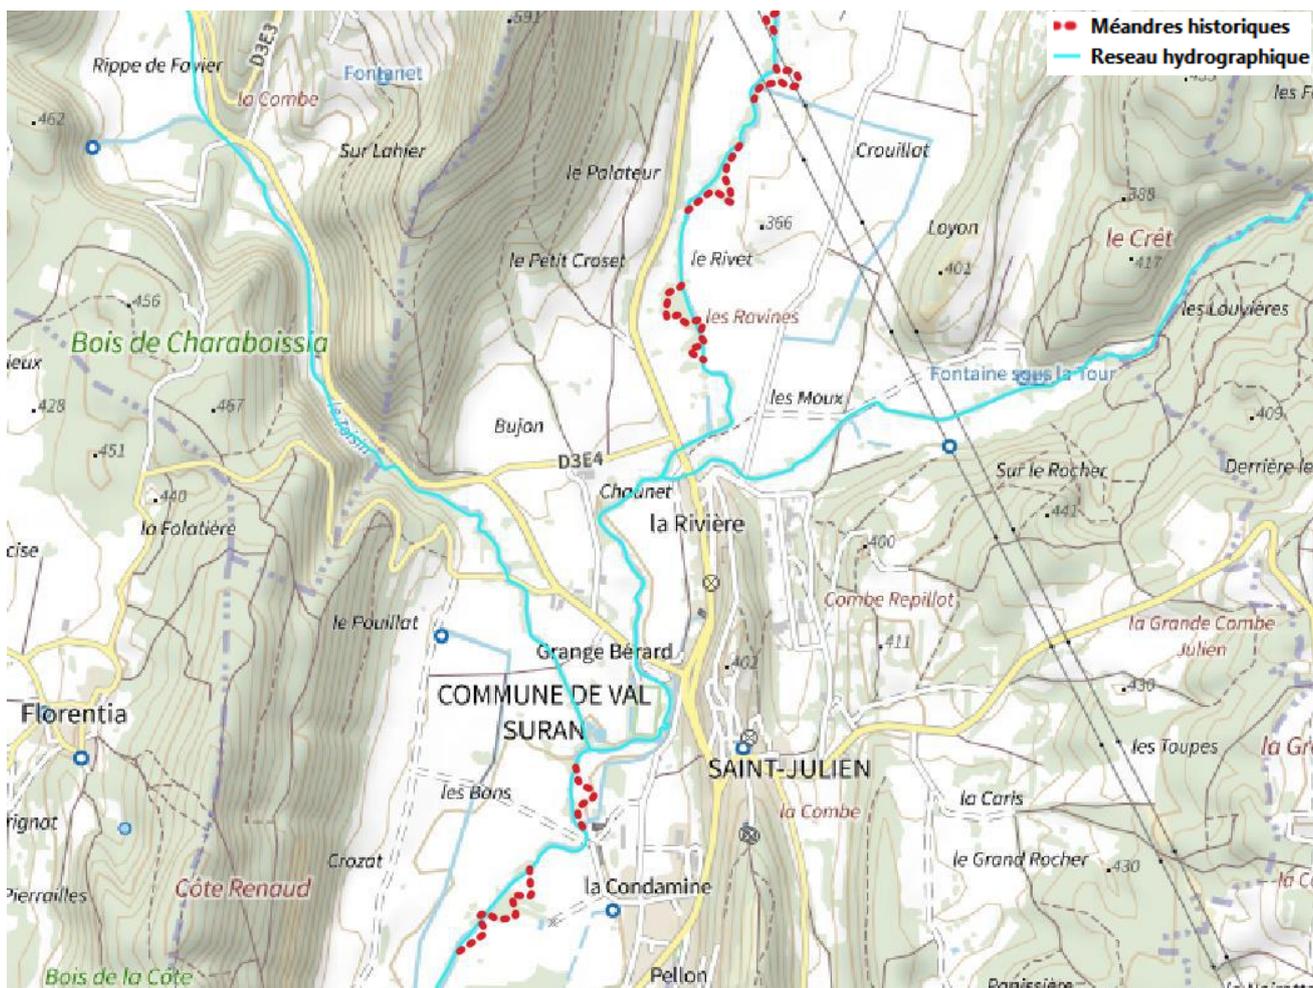
Figure 13: Rectification du tracé du Suran à Saint Julien

L'analyse diachronique en plan du cours d'eau montre que les évolutions du tracé des méandres sont localisées sur la partie jurassienne du cours d'eau (Loisia-St Julien) et relativement récentes (seconde moitié du 20<sup>e</sup> siècle), en lien avec les travaux de rectification effectués sur ce secteur au cours des années 1960-1970 (localement, certaines rectifications/recoupements ont été réalisées antérieurement à la création du SIAH). Ces aménagements ont été plus réduits et localisés sur la partie aval du Suran (ex : autoroute à Druilat) car elle est plus contrainte (mobilité par défaut bloquée au niveau des gorges).

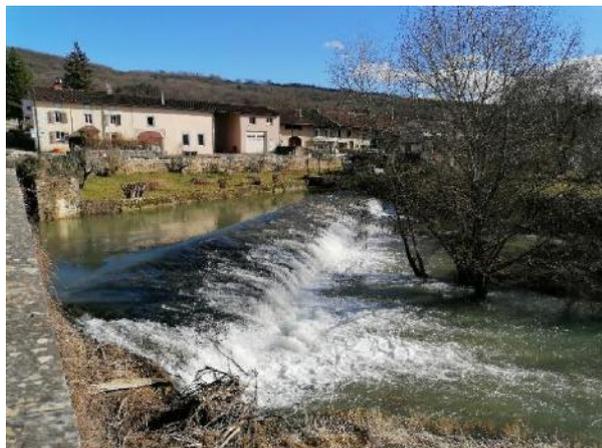
*Photo 1: Seuil de Bohas*

Ces seuils ont un impact à la fois sur la ligne d'eau (modification des niveaux du fond du lit et de la pente de la rivière), sur le transport solide (piégeage des matériaux, modification des capacités de transit, pavage du lit en aval) mais également sur la qualité des milieux physiques et donc celles des habitats aquatiques (réduction de la pente favorisant l'homogénéisation des milieux, modification du substrat). Paradoxalement, ces seuils limitent donc l'incision du lit tout en maintenant un état hydromorphologique relativement dégradé.

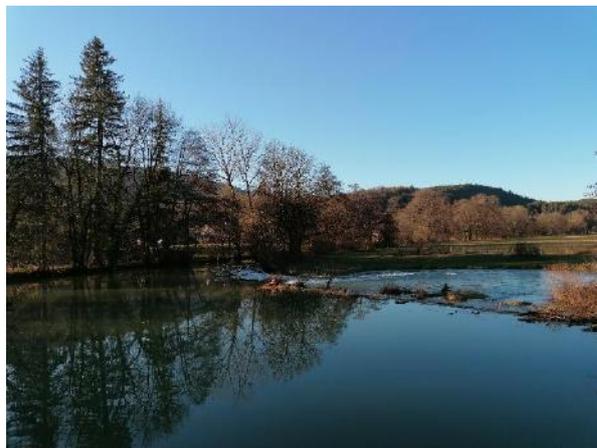
*Photo 2: Seuil de Germagnat*

*Figure 16: Nombreux seuils influençant les écoulements liquides et solides*

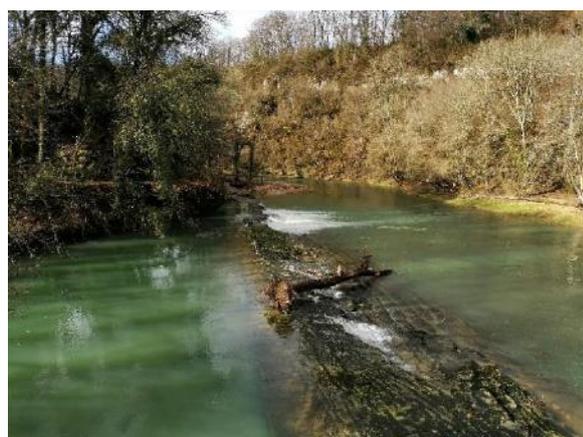
*Photo 3: Seuil de Chateaufieux*

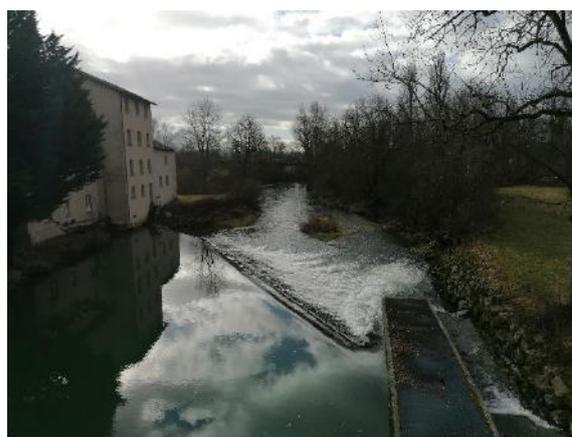
*Photo 4: Seuil de Pont d'Ain*

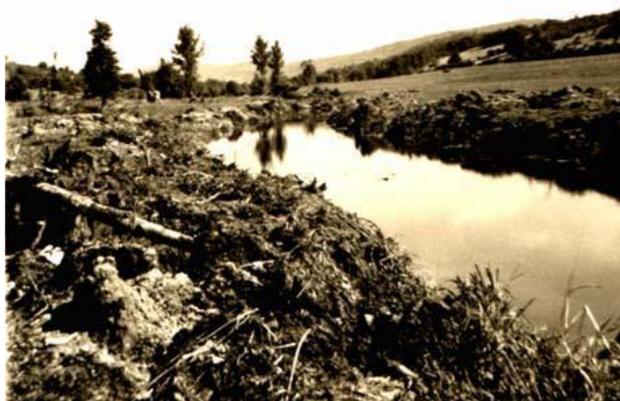
Travaux de calibrage du Suran à Gigny en 1961

- Régularisation du lit (régalage du profil en long, suppression d'atterrissements).
- Recalibrage du lit (élargissement et homogénéisation du gabarit).
- Rectification du tracé.
- Recoupement de méandres.
- Adoucissement de coudes trop brusques.
- Ouverture et rectifications de fossés de drainage.
- Travaux sur les ouvrages d'Art.

Les travaux ont concerné essentiellement le territoire jurassien (secteur de Loisia à Gigny prioritairement, puis jusqu'à Saint-Julien). La bibliographie fait état d'une forte réduction du tracé du Suran sur ce secteur amont : passage d'un linéaire de 29.3 à 25 km entre Loisia et la limite du département de l'Ain. Ces travaux ont également impacté de nombreux affluents et praires humides à proximité du Suran.

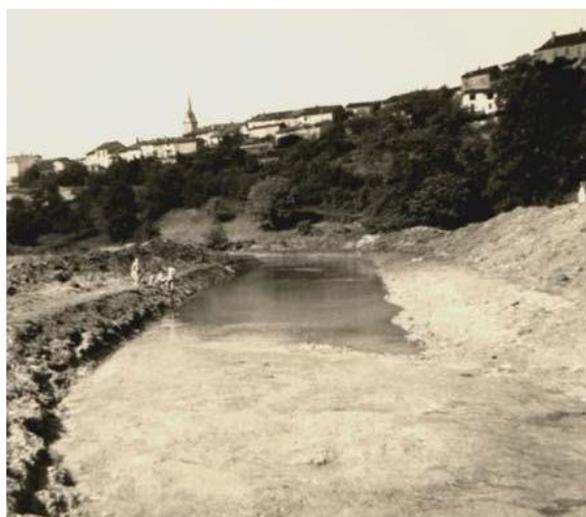
Travaux de calibrage du Suran à Montfleur en 1961

*Figure 18: Travaux de calibrage du Suran par le SIAH*

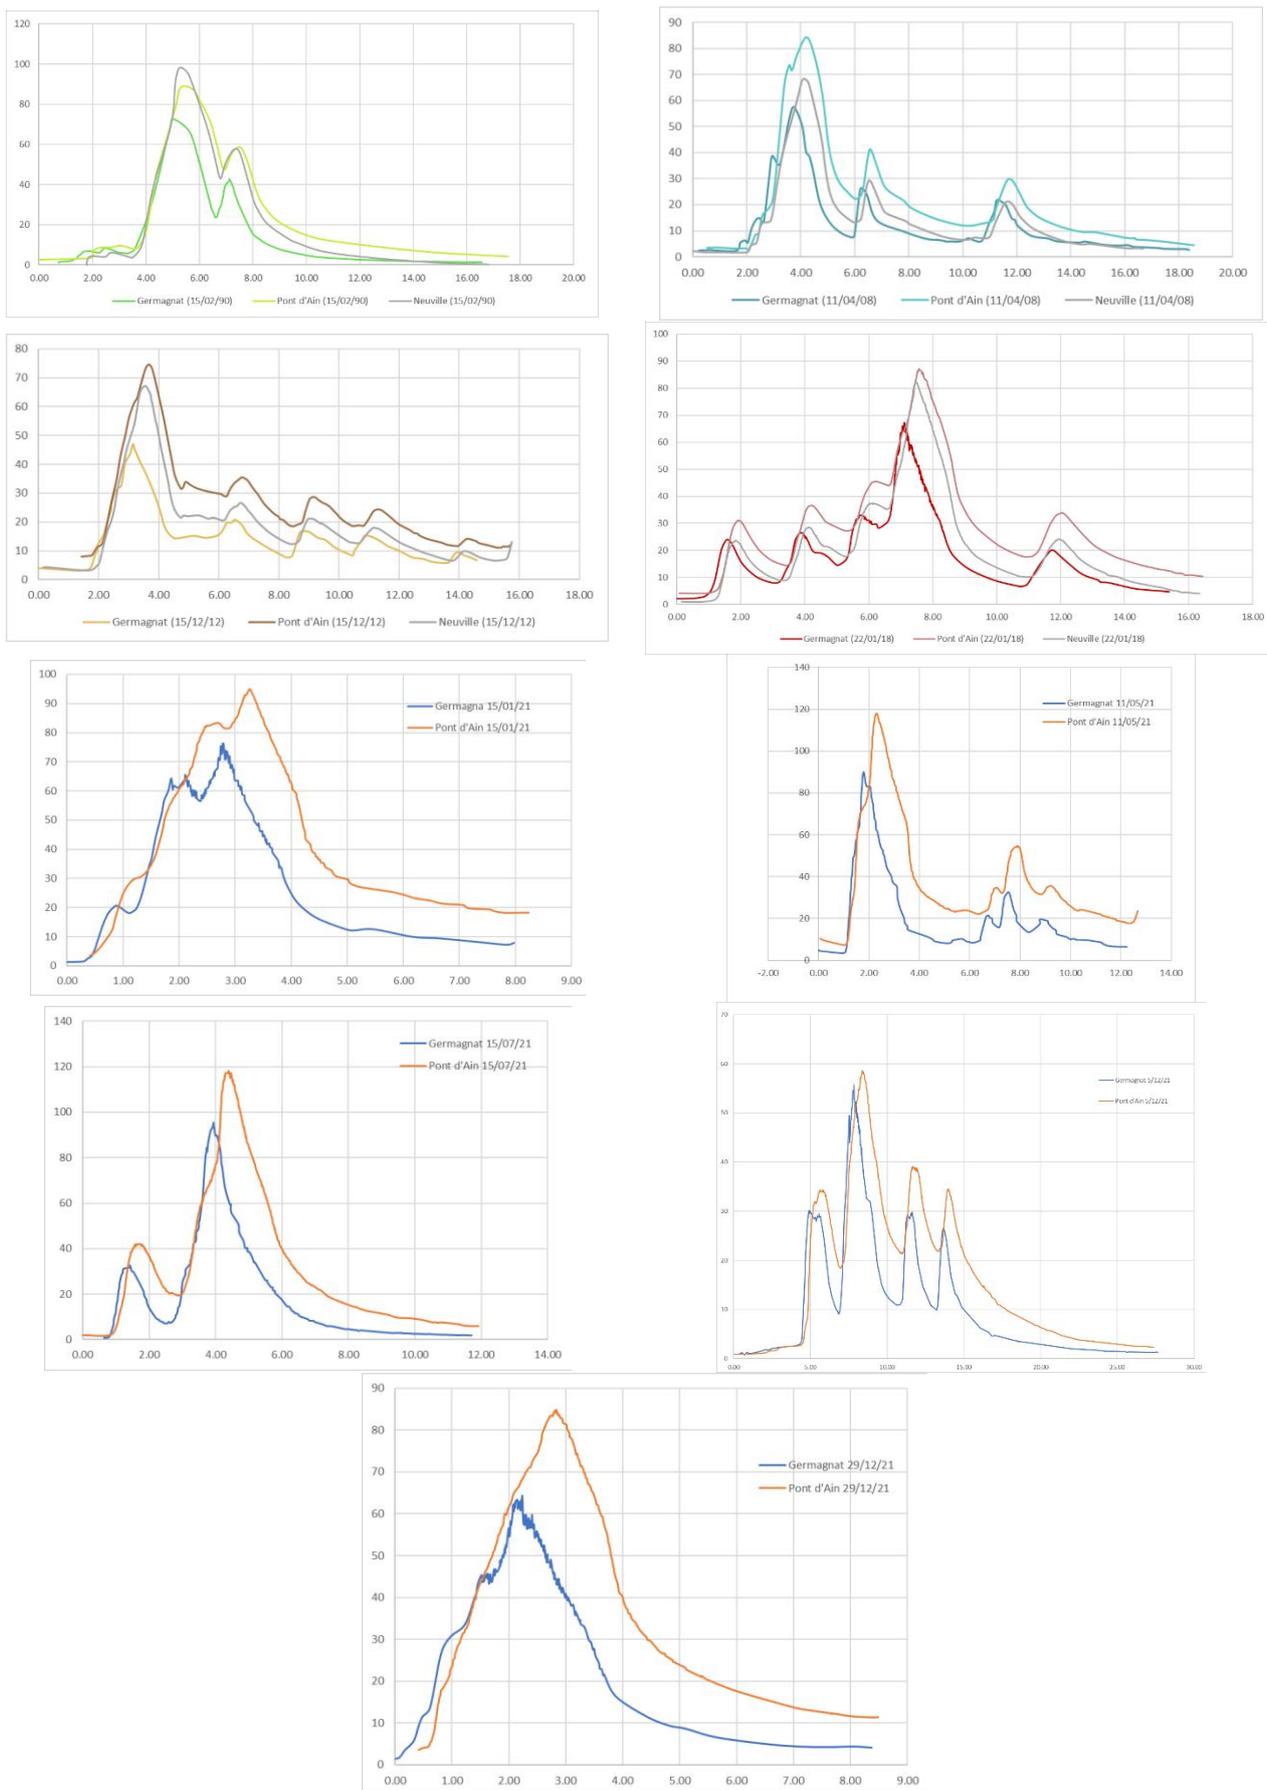
Tableau 13: Hydrogrammes des crues du Suran (période 1990-2021)

L'analyse comparative des hydrogrammes crues aux différentes stations met en avant une faible évolution de l'hydrogramme de crue sur les différentes stations : même si les débits augmentent au fur et à mesure du parcours du bassin versant, la forme globale de l'hydrogramme reste identique. Cette observation peut être expliquée par l'absence de zones importantes d'écrêtement entre ces différentes stations. Au vu du fonctionnement hydraulique du bassin versant, on peut supposer un écrêtement significatif des écoulements sur la partie amont, non représenté dans ces hydrogrammes en l'absence de stations hydrométriques sur ce secteur.

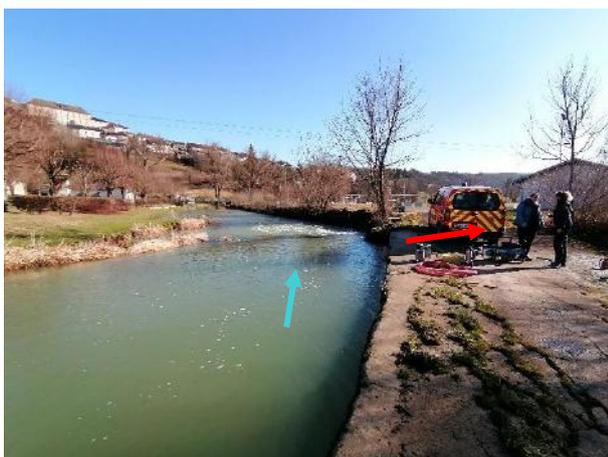
A 6 m<sup>3</sup>/s à la station de Germagnat, faible revanche avant l'alimentation du bras de décharge de St-Julien

Malgré ces travaux historiques et les aménagements localisés plus récents (bras de décharge), la problématique inondation reste marquée, avec un fonctionnement naturel de ce cours d'eau avec un lit mineur au gabarit limité alimentant régulièrement les plaines inondables à proximité. Il y a cependant relativement peu d'événements historiques recensés, hormis la crue de 1935 considérée comme un phénomène exceptionnel, d'une période de retour supérieure à la centennale.

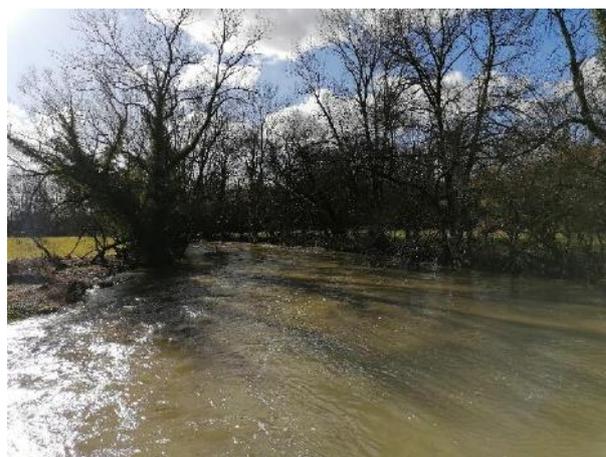
Revanche limitée avant débordement sur le secteur de Villereversure (16 m<sup>3</sup>/s à la station de Germagnat)

*Figure 24: Gabarit de plein bord limité du Suran à l'origine de débordements fréquents*

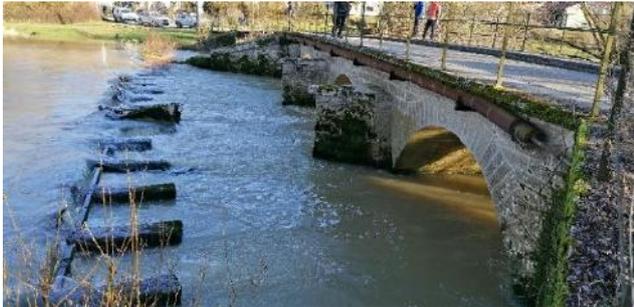
Ouvrage à Nivigne sur Suran

Globalement, les enjeux concernés par les zones inondables sont relativement limités et localisés. Ils correspondent principalement à des habitations localisées, des traversées de route, des campings, et des moulins. Les nombreux ouvrages présents sur le Suran (seuil, ponts) ont une forte influence sur les conditions d'écoulements puisqu'ils représentent des discontinuités hydrauliques (rupture de pente, resserrement de section) à l'origine de risques d'inondation supplémentaires, ouvrages par ailleurs sensibles au risque d'obstruction. Du fait de l'étendue importante des zones inondables sur les secteurs de plaines, plusieurs infrastructures annexes jouent également un rôle significatif sur les écoulements en crues (ex : routes en remblai faisant obstructions aux écoulements et ouvrages de décharge associés).

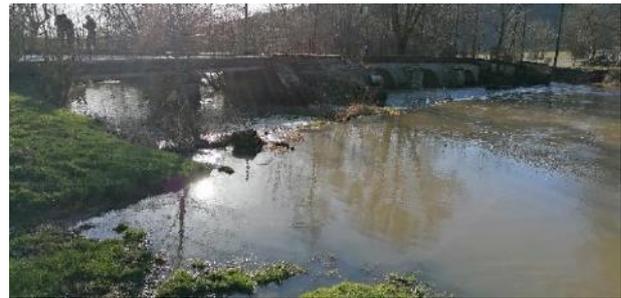
Ouvrage de Chavruissiat

*Figure 25: Nombreux ouvrages hydrauliques présentant des risques d'obstruction favorisant des débordements*

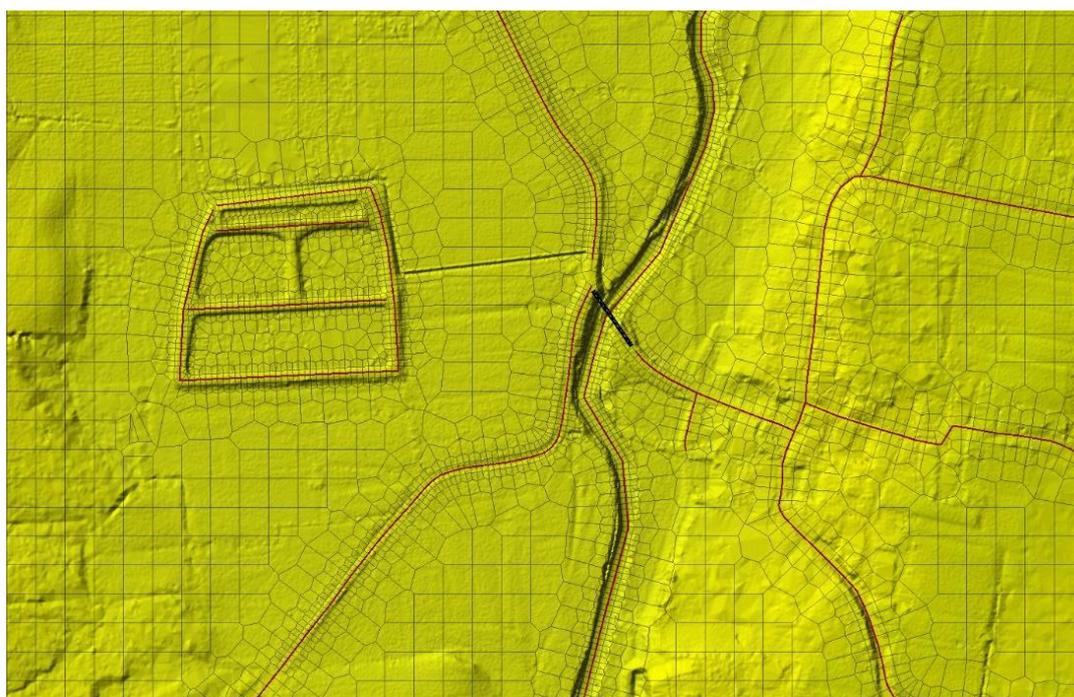
Sur la base de l'ensemble de ces éléments structurels, un maillage du lit majeur a été réalisé pour représenter au mieux sa morphologie. Le maillage principal est constitué de mailles de 10 m, ajusté et affiné localement à 3/5m, notamment au droit des ouvrages d'intérêt hydraulique ou dans le lit mineur.

Figure 30: Aperçu du maillage irrégulier 2D du modèle hydraulique

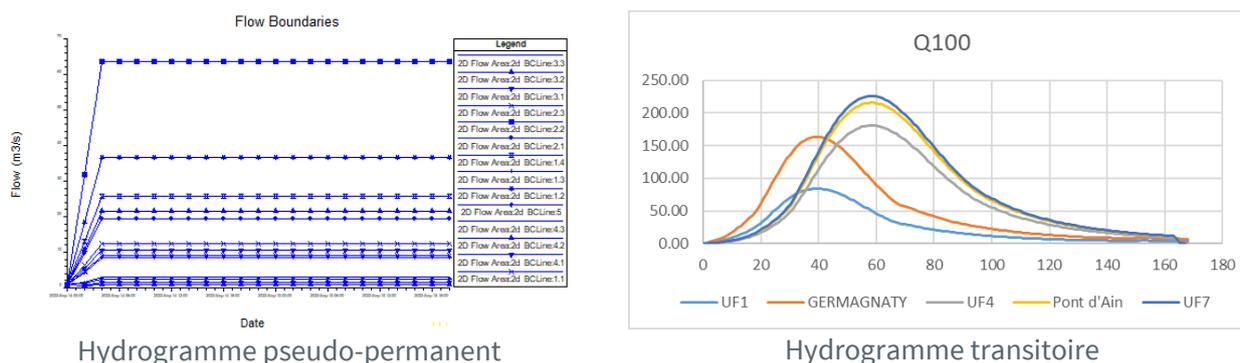
Figure 31 : Hydrogrammes injectés dans les modélisations hydrauliques

Les conditions aux limites correspondent aux débits ou aux pluies injectés dans les modèles (conditions amont) et aux hypothèses d’écoulement des eaux en sortie des modèles. Sur les modélisations du Suran, les conditions aux limites amont sont définies par l’injection d’hydrogrammes au fil du modèle. Le temps des simulations est établi sur une durée suffisamment longue pour que l’ensemble des débits injectés se propagent jusqu’à l’aval du modèle.

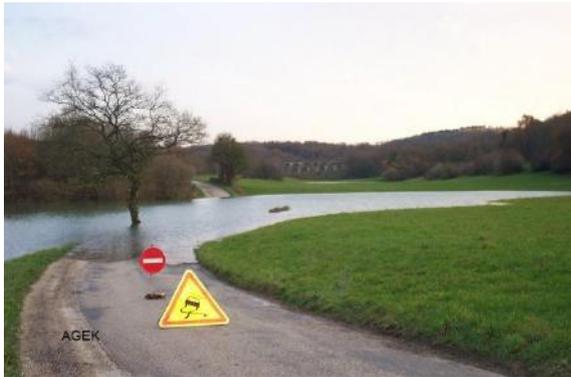
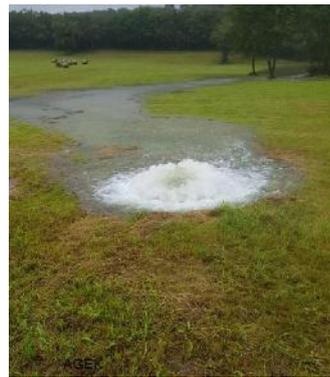
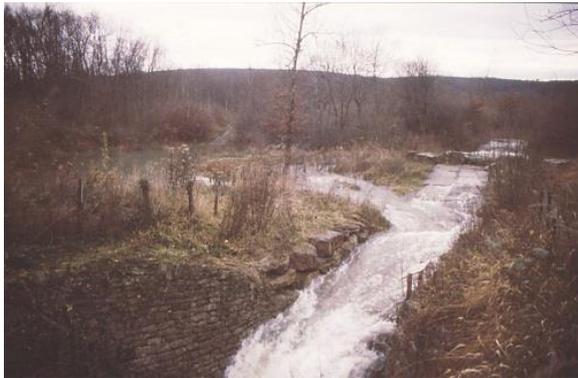
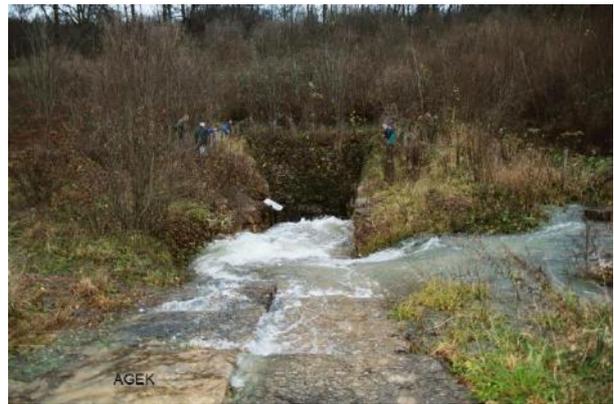
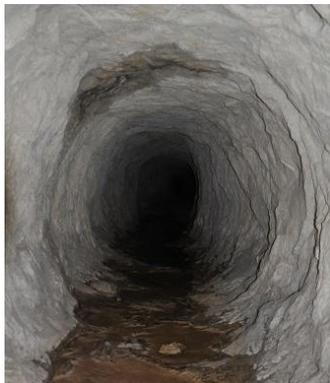
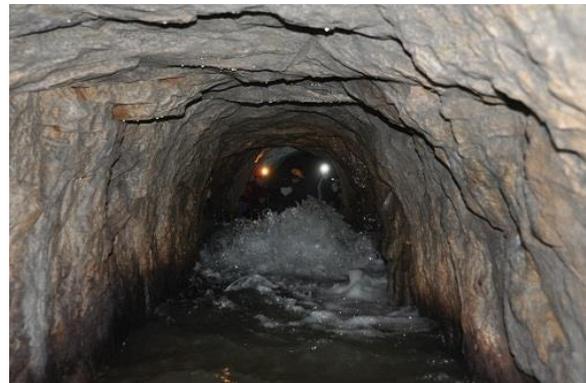
*Figure 35: Photographies du tunnel de Drom Ramasse*

Inondation Ramasse

Gouffre de Marbre

Canal d'aménagé en crue

Entrée du tunnel en crue

Tunnel de Rochefort

Resurgence dans le tunnel de Rochefort

3 inondations importantes ont marqué la vallée (1811, 1840 et 1852), puisque très étendues (nombreuses habitations impactées et terrains agricoles inexploitable) et très longues (l'inondation de 1840 commença fin octobre, pour ne se terminer que le 14 janvier 1841). Suite à ces évènements, un tunnel (ouvrage de Rochefort) reliant les vallées de Drom et du Suran a été réalisé dans les années 1860 afin de drainer le bassin de Drom lors de hautes eaux. Les écoulements de la vallée restent fonction du réseau karstique, cependant, depuis 150 ans, les écoulements en crue de la vallée de Drom Ramasse s'évacuent donc en partie par l'intermédiaire de ce tunnel long de 980 m et creusé sous la montagne de Javernaz, situés entre les villages de Drom et de Ramasse, et reliant entre les lieux dit du Fay et Rochefort. A noter que cet ouvrage croise à mi-chemin une faille qui alimente le tunnel lors de précipitations.

Pour compléter l'évacuation des eaux de la vallée, un canal d'amené jusqu'au tunnel a été réalisé en 1995 en amont, sur la commune de Drom Ramasse pour drainer les eaux jusqu'au tunnel, ce canal a été mis en eau lors de la crue du 25/11/2002.

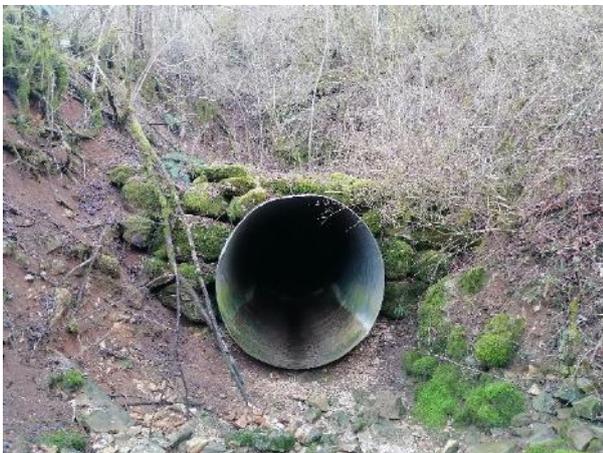
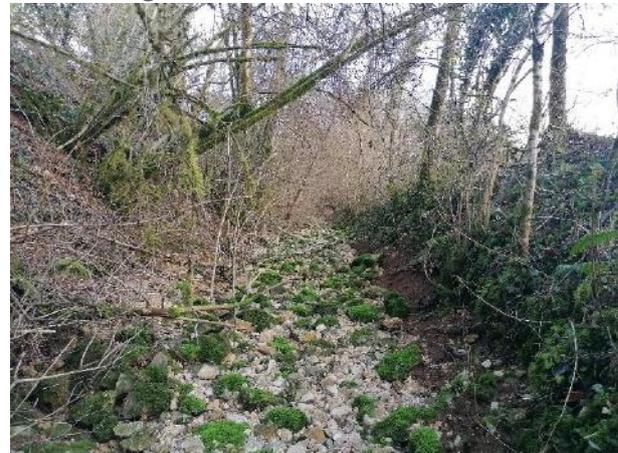
Exutoire du tunnel de Rochefort

Lit en aval du tunnel

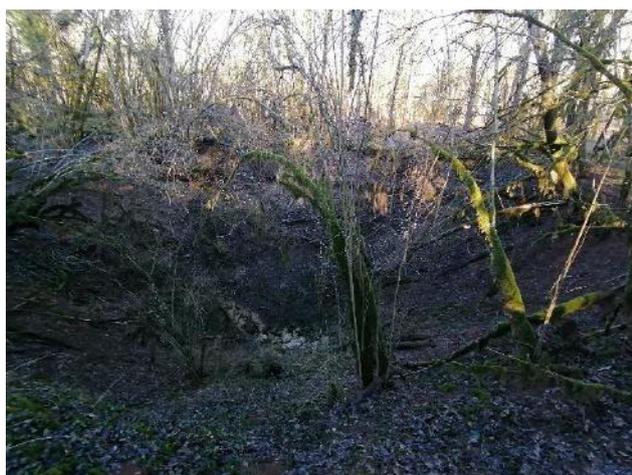
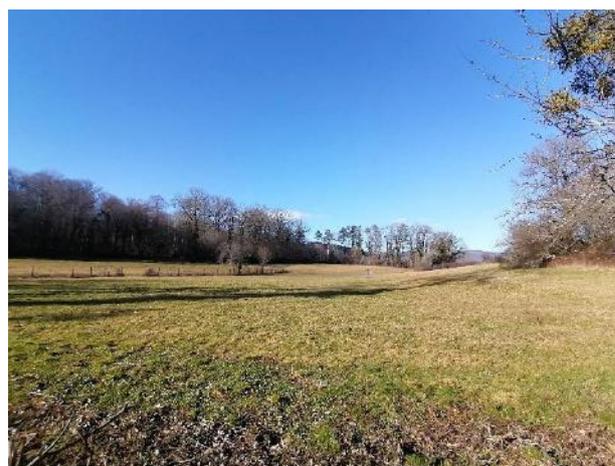
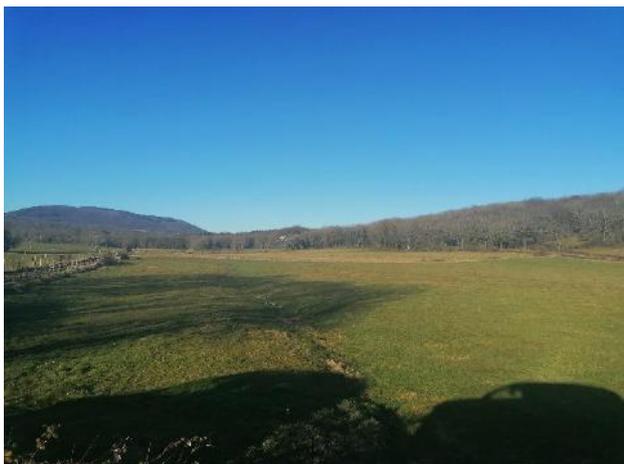
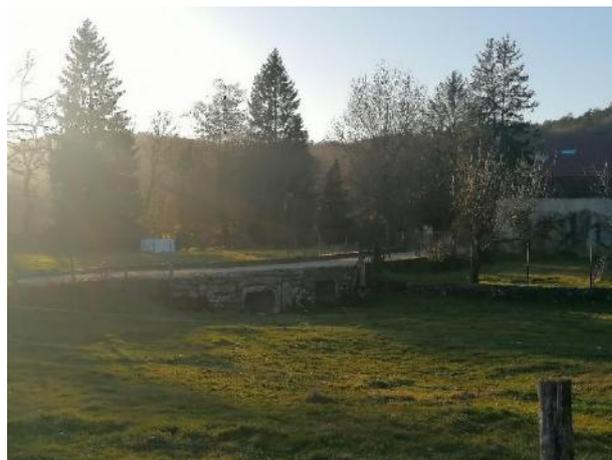
Figure 38: Photographies du Gour de la Rande

Gour de la Rande

Pas de lit mineur marqué au sein de la plaine en amont de simandre

Lit mineur en fond de vallée

Ouvrage de transparence

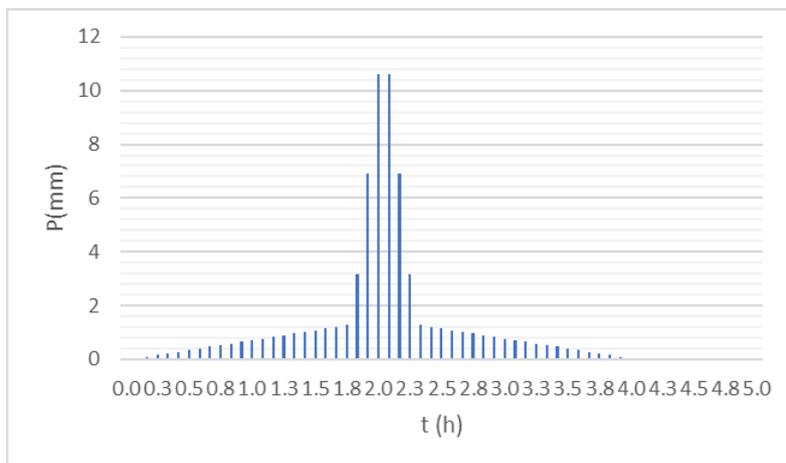
Figure 41: Hyétogramme Q100 – Bassin versant du gour de la Rande

Les conditions aux limites du modèle ruissellement du Gour de la Rande sont définies par la prise en compte d'un hyétogramme type Desbordes d'intensité maximum de 150 mm/h. La pluviométrie est appliquée sur le maillage de manière homogène sur l'emprise du bassin versant (pas de spatialisation de la pluie).

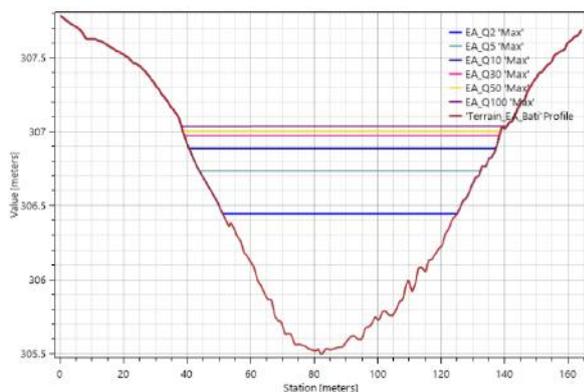
Résultats étude HTV, 2021

Peu d'informations sont disponibles sur le bassin versant du Gour de la Rande pour permettre un calage du modèle. L'« Etude hydraulique pour la recherche de solutions techniques contre les inondations du Gour de la Rande sur le site de Simandre sur Suran » (HTV - 2021) fournit néanmoins quelques éléments de connaissance au niveau de l'entreprise TMP Convert. Les niveaux d'eau calculés par le bureau d'études en amont immédiat de la plateforme (chemin de la Rouse) sont cohérents avec la modélisation réalisée dans le cadre de cette étude. Ces résultats similaires, malgré des hypothèses hydrologiques différentes (modèle pluie/débit dans le cadre de cette étude et injection d'un débit à l'amont du modèle dans l'étude HTV) confirment la validité du modèle.

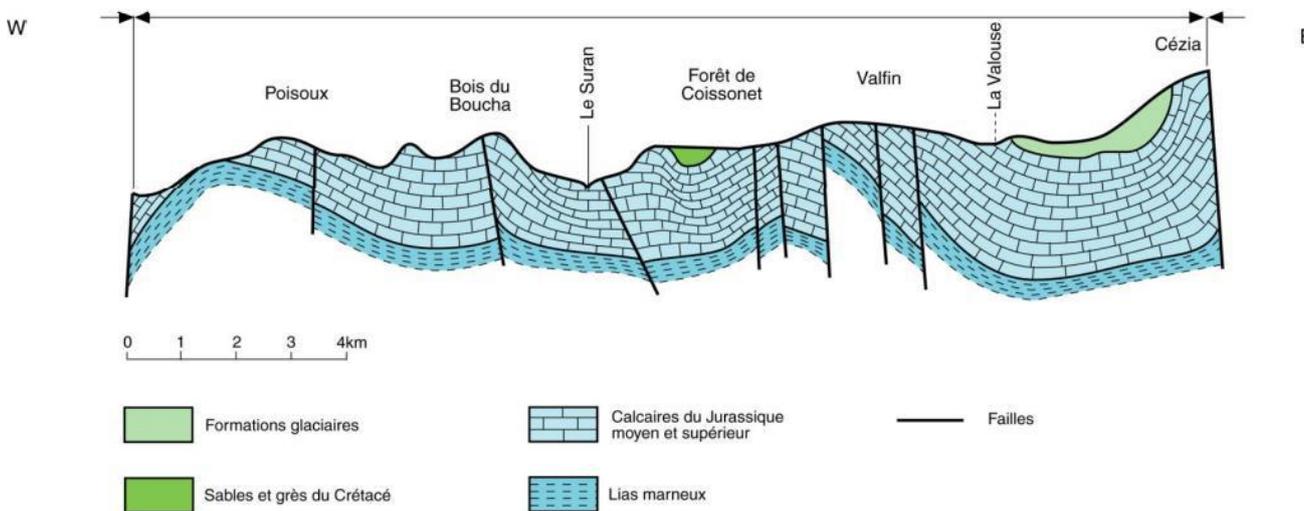
Figure 44 : Coupe géologique ouest-est entre Poisoux et Cézia (BD LISA – BRGM)

La mise en place de ces roches et les différentes phases tectoniques dont la compression alpine qui suivront aboutiront à la formation de plis et la mise en place d'érosion des couches superficielles. Ainsi, l'héritage géologique et tectonique de la région repose sur des roches carbonatées sensibles à l'érosion caractérisée par des structures plissées selon une orientation nord-sud et des réseaux de failles associées tant normales qu'inverses.

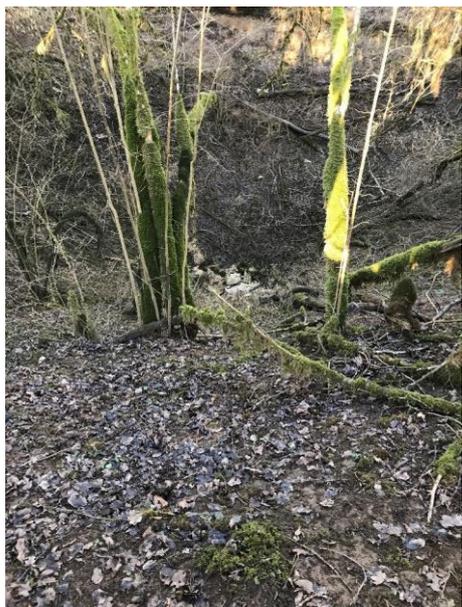
*Photo 5: Doline dans la vallée sèche de la Rande*

En termes de liens entre le Suran et le système karstique développé au sein du synclinal, le caractère binaire du système est indéniable. Le Suran s'assèche partiellement au sein de pertes à Simandre-sur-Suran puis complètement vers le pont de Bohas avant de ressurgir (partiellement) à Neuville-sur-Ain (Bourbou) et au sein de la rivière d'Ain. Des assecs ont d'ores et déjà été constaté à partir de Villereversure.

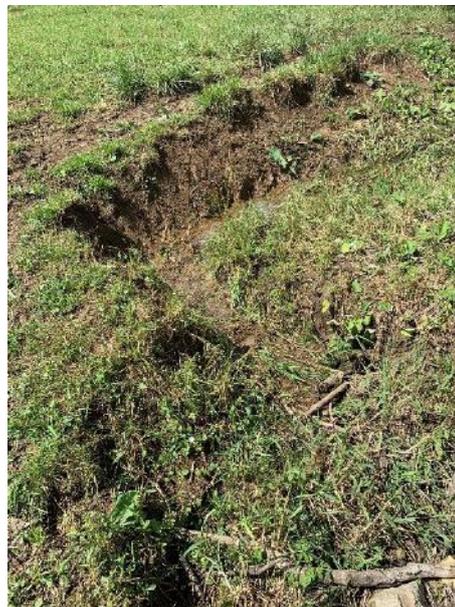
*Photo 11: Perte karstique au village de Cressia (inclus dans le bassin-versant actuel)*

L'emprise actuelle du bassin-versant du Suran nécessiterait donc d'être actualisée pour intégrer ces sources et infiltrations.

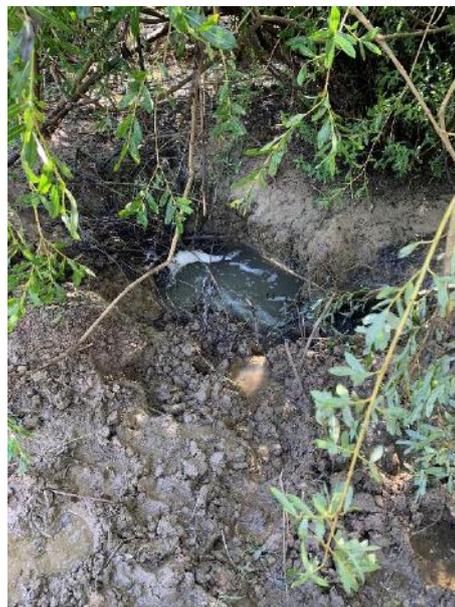
*Photo 13: Perte karstique sur le plateau de Cressia (hors bassin-versant actuel)*
