# Etude de définition de l'espace de bon fonctionnement des cours d'eau du bassin-versant du Suran

## Rapport de phases 1 et 2

Dossier n°2021094  
Edition : 19 août 2024

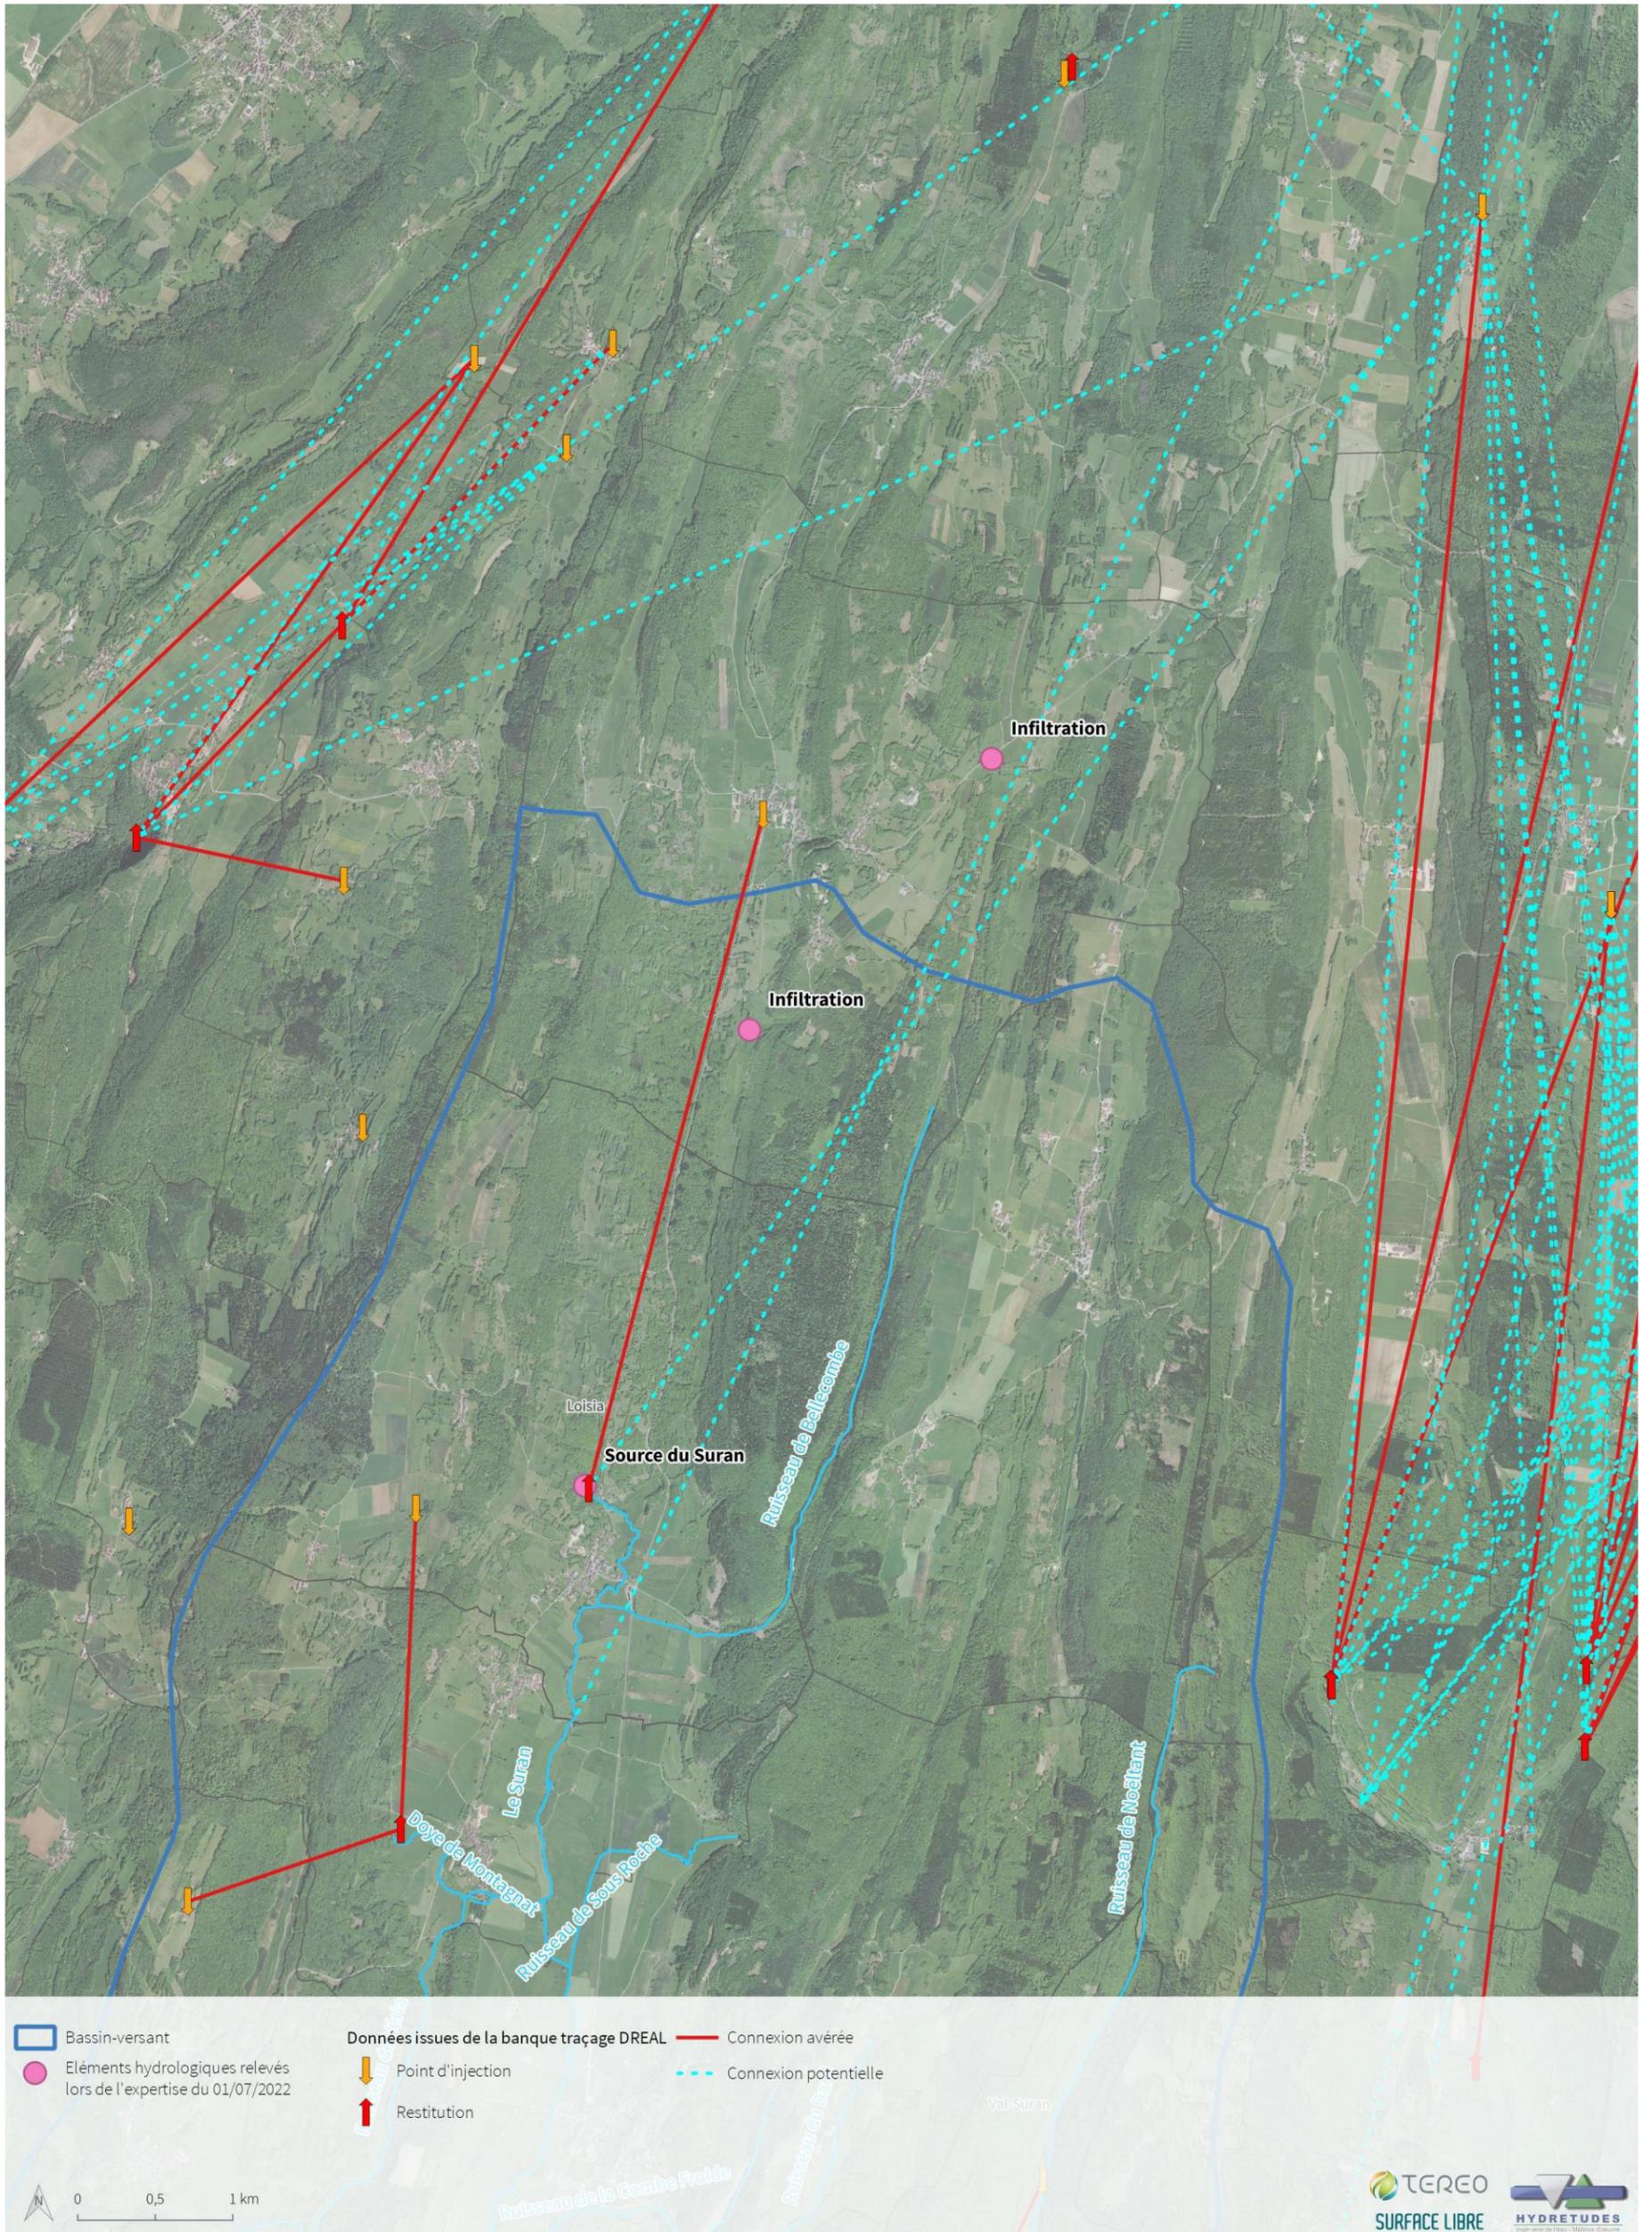
Carte 21 : Localisation des pertes karstiques sur la partie amont du bassin-versant

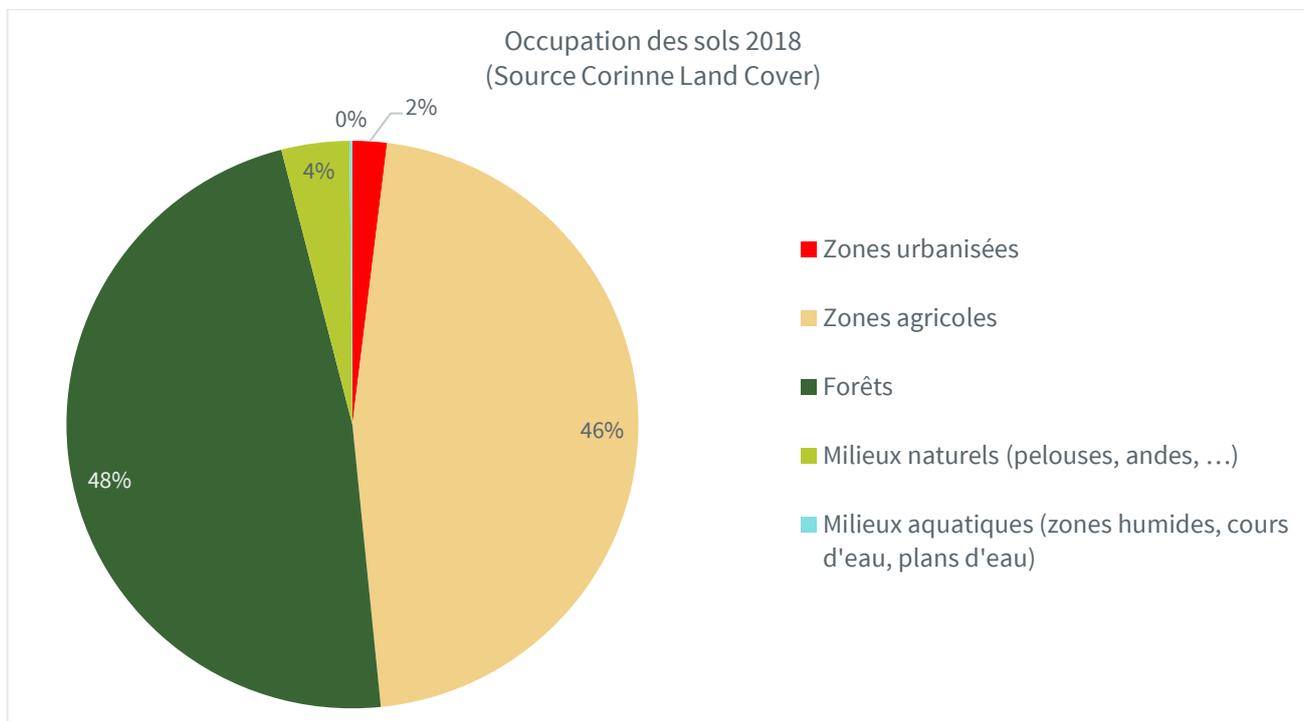
Figure 47: Répartition des grands types d’occupation des sols sur le bassin versant topographique

Enfin les autres milieux naturels occupent 2 030 ha pour les milieux de transition vers le stade climacique forestier et 73 ha pour les milieux humides et aquatiques, soit respectivement 3 % et 1 % de la superficie du bassin versant topographique.

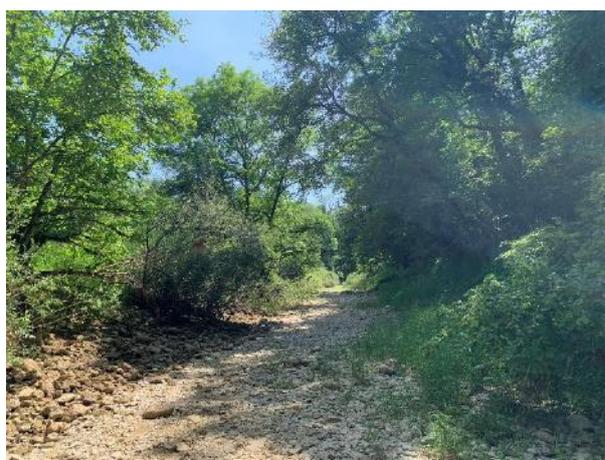
*Photo 15: Exemple de ripisylve continue à Bohas-Meyriat*

On peut donc en conclure que les ripisylves du bassin-versant du Suran présentent une fonctionnalité globale altérée. C'est avant tout le contexte rural du secteur qui permet d'obtenir des notes moyennes (forte connectivité) alors que les peuplements sont peu attractifs pour la biodiversité : ripisylves peu larges, discontinues, absence de bois morts, absence de microhabitats...

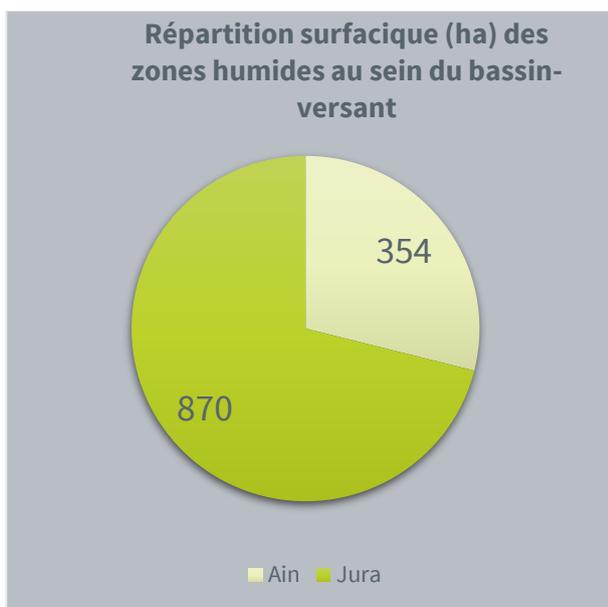
Figure 48: Répartition surfacique (ha) des zones humides au sein du bassin-versant

Pour les 2 territoires, les zones humides de surface modeste (0,1 ha à 5 ha) sont les plus représentées. Le stage 2022 a permis d'inventorier 57 nouvelles petites zones humides dans la partie jurassienne et 45 nouvelles petites zones humides dans la partie aindinoise. Côté Ain, les petites zones humides sont dorénavant les plus représentées ; aucune zone humide de moins de 1 000 m<sup>2</sup> n'était connue jusqu'alors.

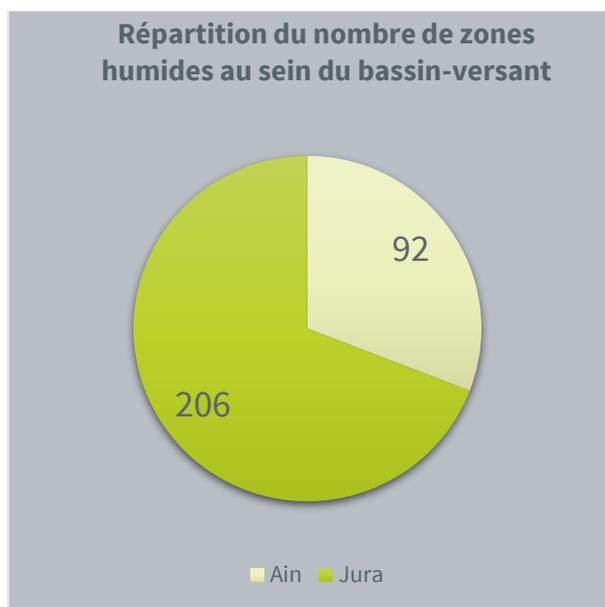
Figure 49: Répartition du nombre de zones humides au sein du bassin-versant

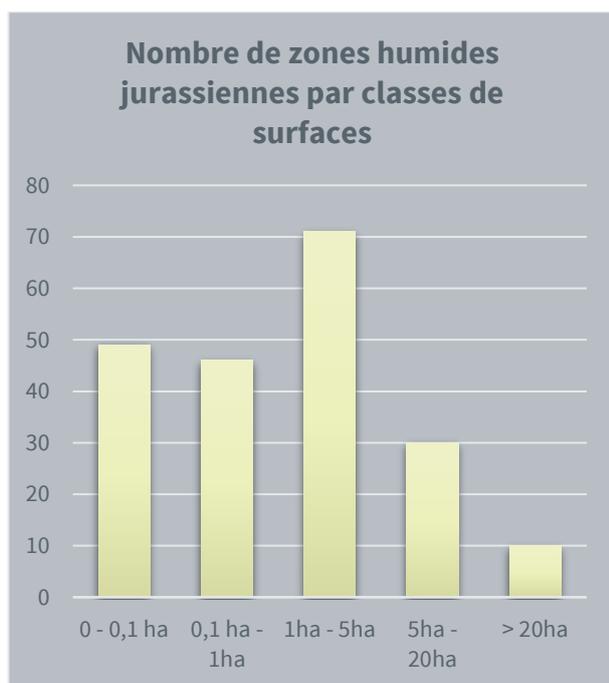
Figure 50: Répartition des zones humides jurassiennes selon leur surface

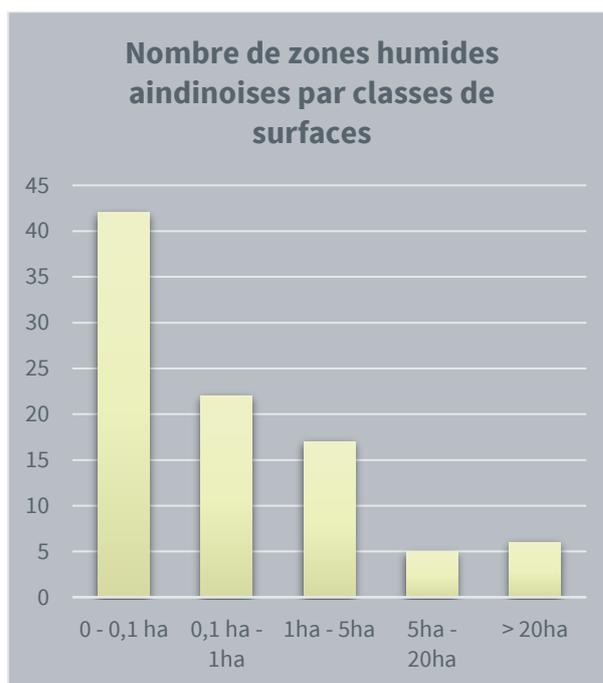
Figure 51: Répartition des zones humides aindinoises selon leur surface

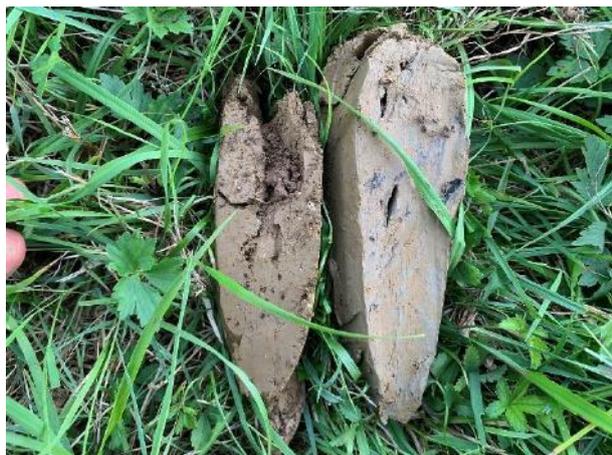
*Photo 20: Les 2 horizons du sondage PONC-01 avec traces rouille et horizon gris réductique*

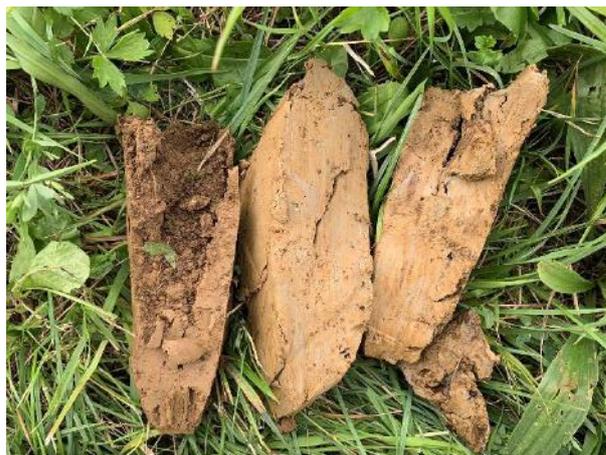
*Photo 21: Les 3 horizons du sondages SUR-05 avec traces rouilles*

Nom du sondage	Profondeur du profil (cm)	Horizon 1 - couleur	Horizon 1 - texture	Horizon 2 - couleur	Horizon 2 - texture	Profondeur apparition traits réductiques	Profondeur apparition traits rédoxiqes	Prolongement traits rédoxiqes	Interprétation	Type sol GEPPA
DROM-01	45	Brun	Limoneux	-	-	-	-	-	Zone non humide	-
DROM-02	60	Brun	Limoneux	-	-	-	-	-	Zone non humide	-
DUR-01	60	Brun	Limono-argileux	-	-	-	25	OUI	Zone humide	Vb
NOEL-01	120	Brun grisâtre	Argileux	-	-	-	25	OUI	Zone humide	Vb
PONC-01	120	Brun grisâtre	Limono-argileux	-	-	80	25	OUI	Zone humide	Vd
SROC-01	110	Brun	Limono-argileux	Gris	Argileux	60	5	OUI	Zone humide	Vlc
SUR-01	55	Brun	Limoneux	-	-	-	-	-	Zone non humide	-
SUR-02	80	Brun	Limoneux	-	-	-	-	-	Zone non humide	-
SUR-03	60	Brun	Limoneux	-	-	-	-	-	Zone non humide	-
SUR-04	70	Brun	Limoneux	-	-	-	-	-	Zone non humide	-
SUR-05	120	Brun	Limono-argileux	Grisâtre	Limono-argileux	80	30	OUI	Zone humide	IVd

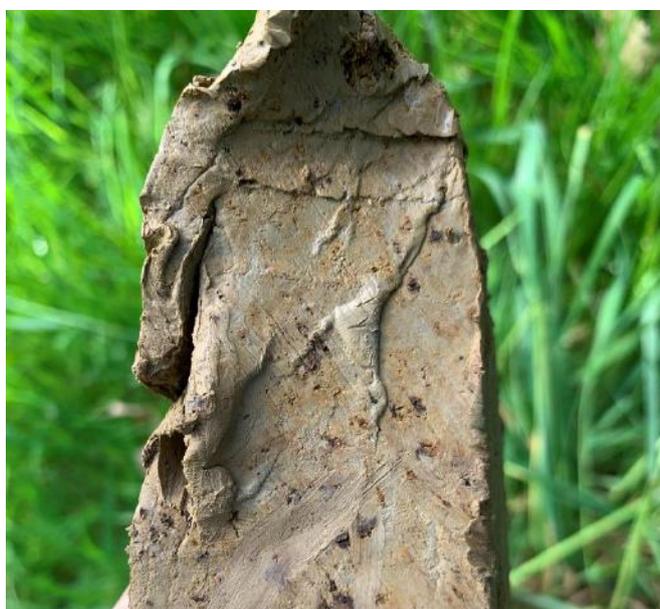
*Photo 22: Mise en évidence de l'horizon rédoxique avec taches rouille au sondage SUR-10*

SUR-06	120	Brun	Argileux	-	-	-	25	OUI	Zone humide	Vb
SUR-07	60	Brun	Limoneux	-	-	-	-	-	Zone non humide	-
SUR-08	110	Brun	Limoneux	-	-	-	35	OUI	Zone non humide	IIIb
SUR-09	100	Brun	Limoneux	-	-	-	-	-	Zone non humide	-
SUR-10	110	Brun	Limono-argileux	Brun	Argileux	-	25	OUI	Zone humide	Vb

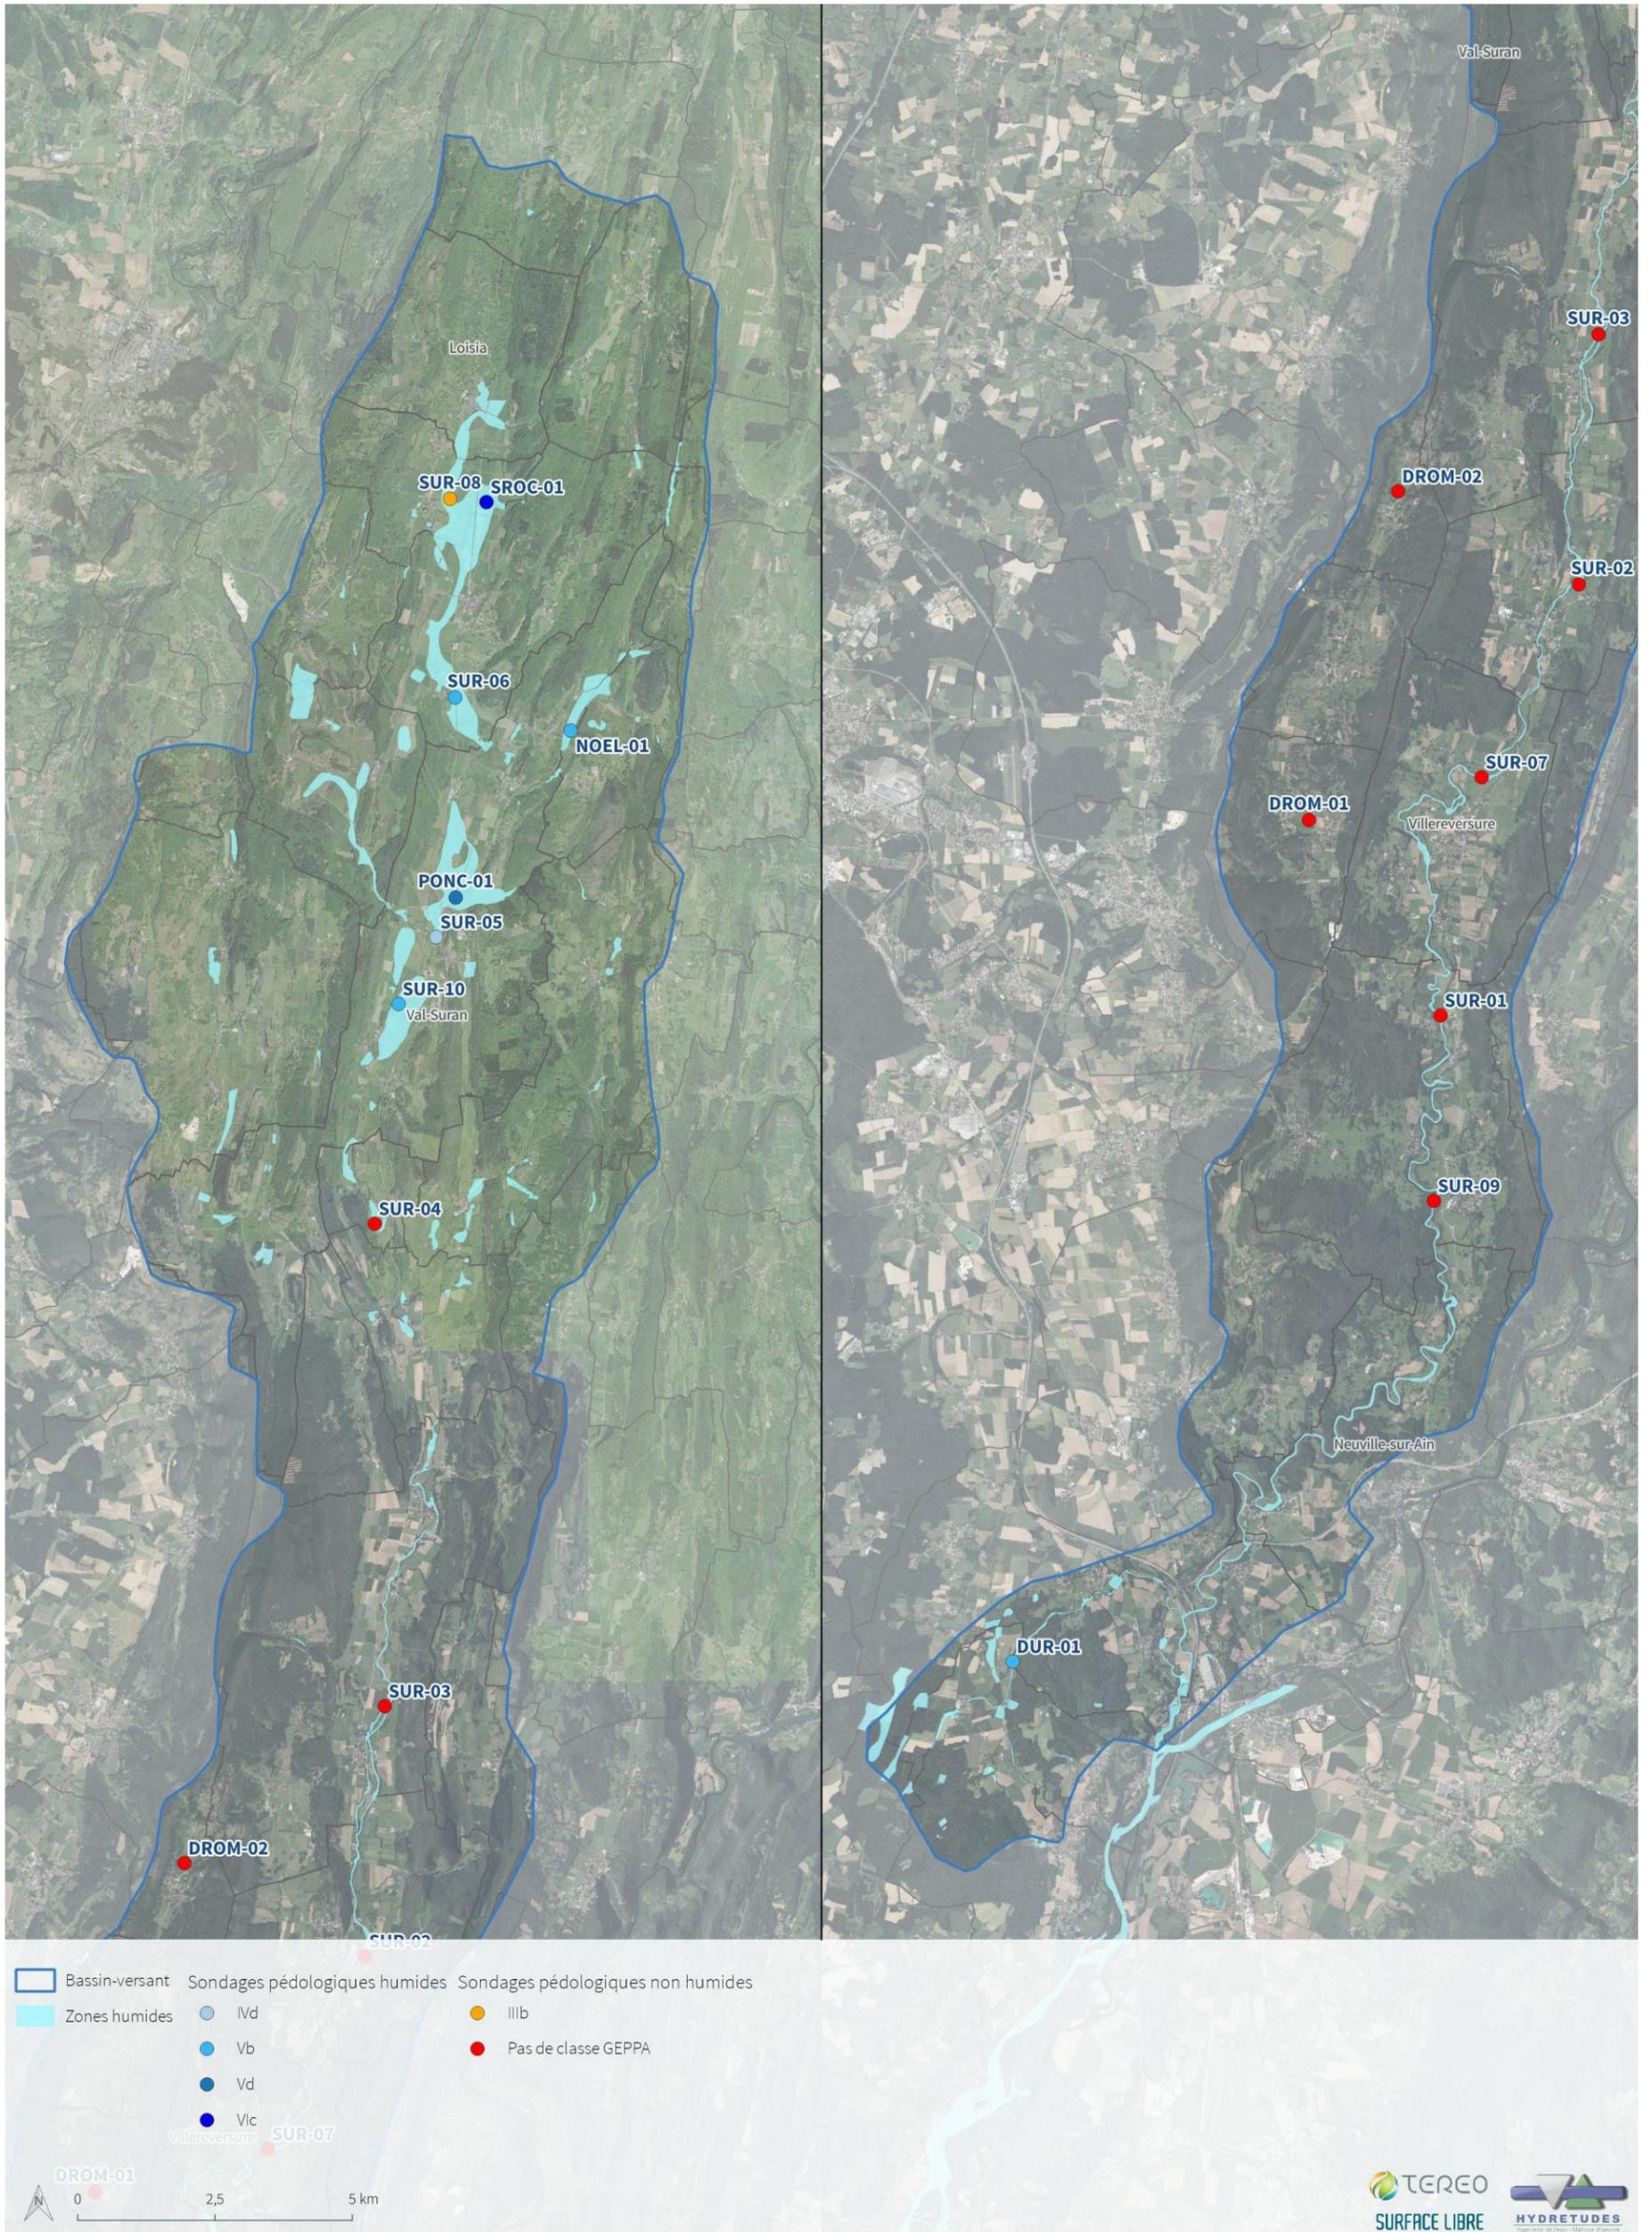
Carte 33 : Résultats des sondages pédologiques

Précisons que le sondage DUR-01 a été réalisé en limite externe d'une zone humide attenante au cours d'eau Le Durllet. Les observations permettent de légèrement augmenter l'emprise de la zone humide actuellement connue sur ce secteur.

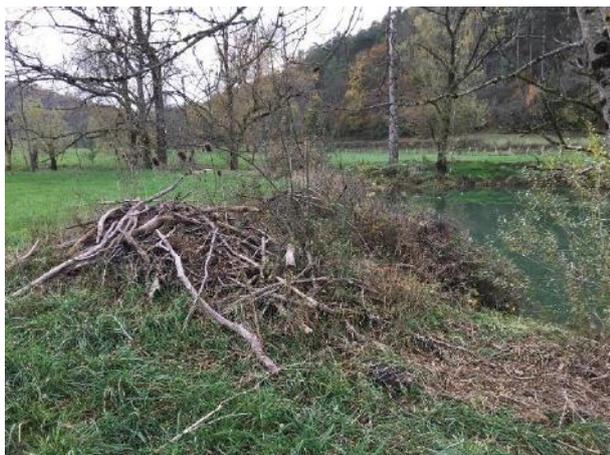
*Photo 30 : Exemple de terrier-hutte sans ripisylve entre Liconnas et Broissia (source : Jura Nature Environnement – Vincent DAMS)*

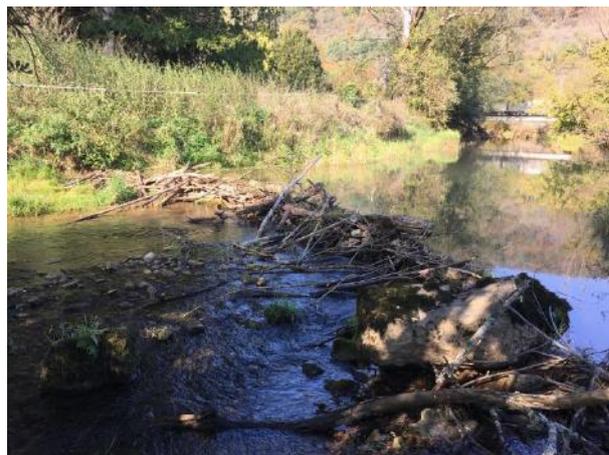
*Photo 31 : Barrage sur le Suran à Villechantria – septembre 2018 (source : Jura Nature Environnement – Vincent DAMS)*

- La rectification historique des petits affluents est remise en question par l'édification de barrages par le castor qui remet en eau lors des fortes pluies les anciens lits (ex. Fontaine Noire, Véria amont).

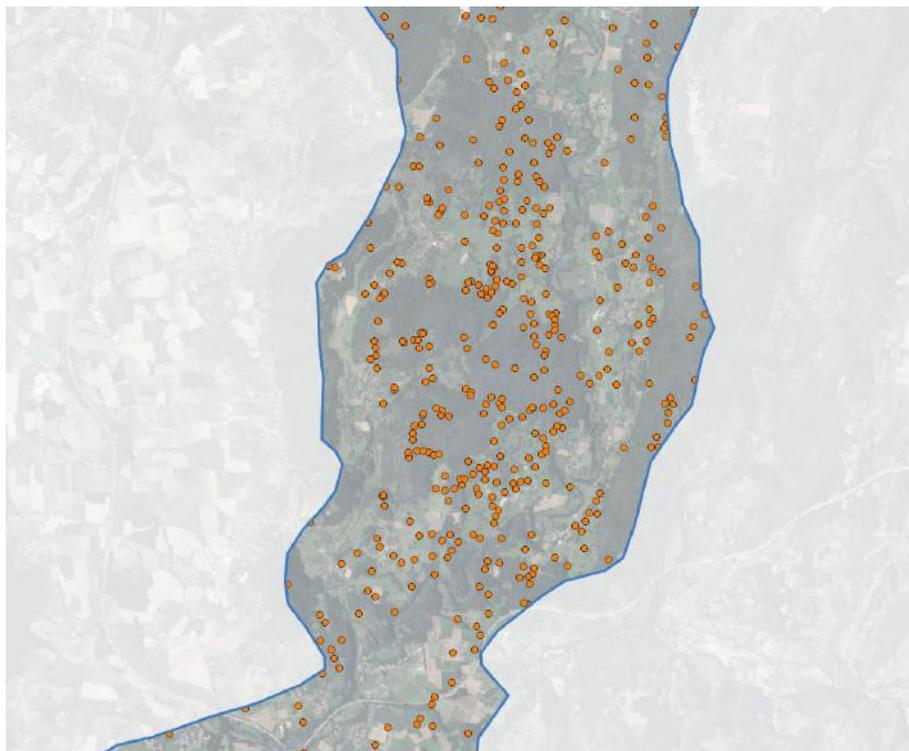
Figure 57: Dolines/cuvettes issues de la BDAlti et de la BDTopo

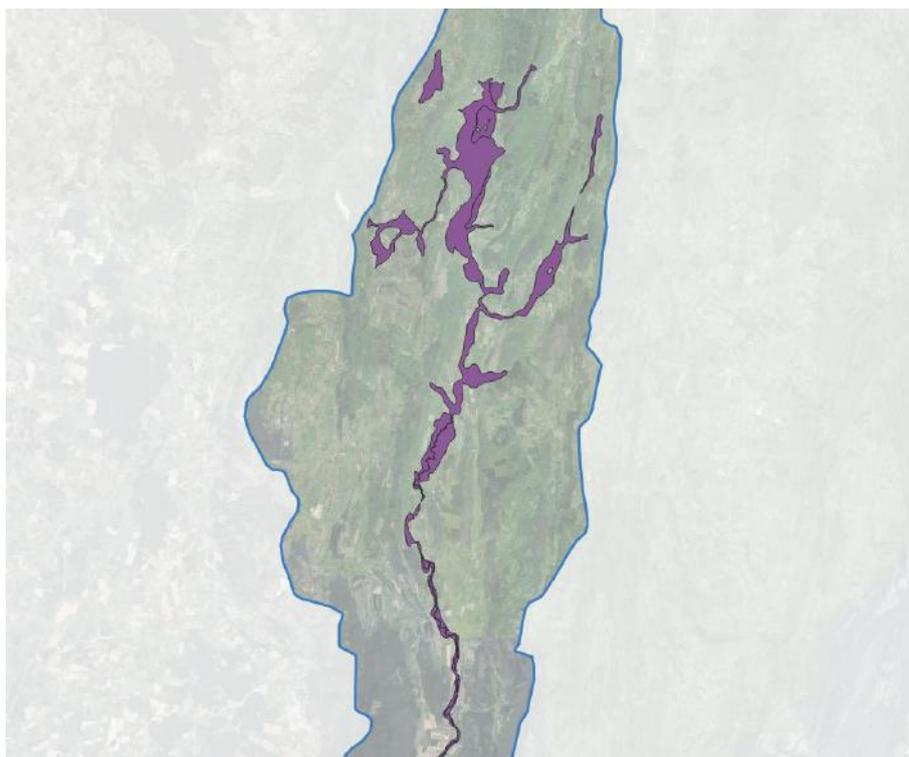
La dernière étape de la définition du périmètre hydrogéologique de l'EBF est la prise en compte des nappes avec l'utilisation de la couche SIG du BRGM BDLisa. Le référentiel hydrogéologique BDLISA est un outil national qui permet de localiser les données relatives à l'eau souterraine. BDLISA vise à mettre à disposition, sur l'ensemble du territoire métropolitain et de l'outre-mer, une cartographie des entités hydrogéologiques.

*Figure 63: BDLisa localisant les nappes*

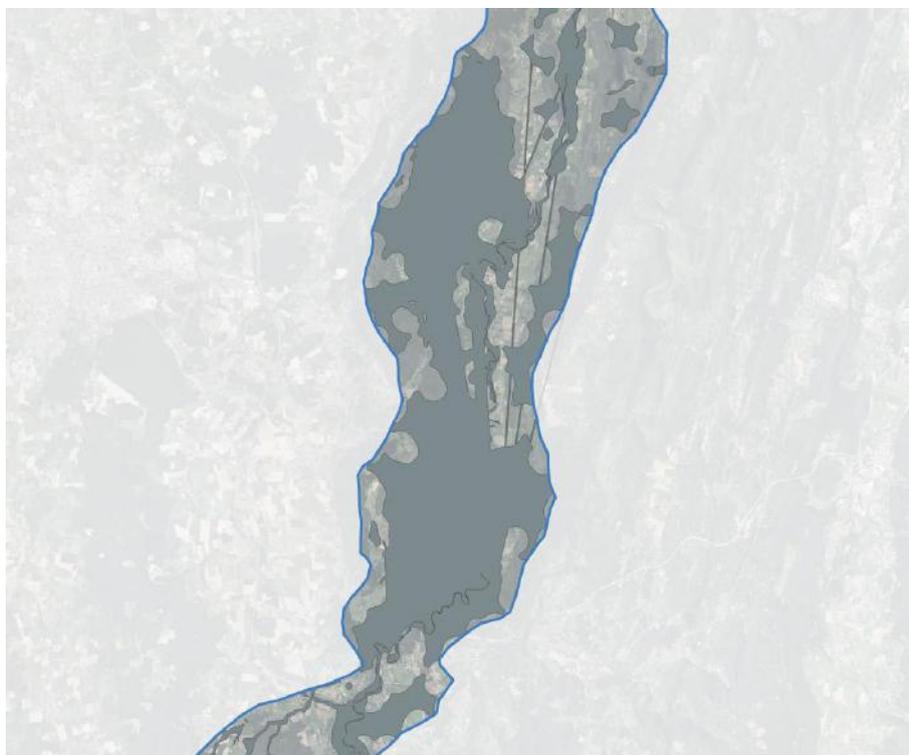
Le polygone du périmètre hydrogéologique obtenu est simplifié sur certains secteurs : retrait de l'emprise des cours d'eau, retrait des zones hors bassin-versant notamment, corrections topologiques...

*Figure 64: Périmètre hydrogéologique de l'EBF issu de la méthodologie*

A l'heure actuelle, le résultat final de la délimitation du périmètre hydrogéologique de l'EBF selon cette méthode est peu parlant et a tendance à recouvrir une grande partie du territoire. Les zones d'ombres quant à la pertinence du résultat étant encore trop importantes, le périmètre hydrogéologique a été écarté de la définition de l'EBF des cours d'eau du bassin-versant du Suran. Des améliorations des connaissances seront prévues sur cette thématique durant la phase 4 de proposition d'actions afin d'affiner la compréhension du fonctionnement hydrogéologique des cours d'eau.

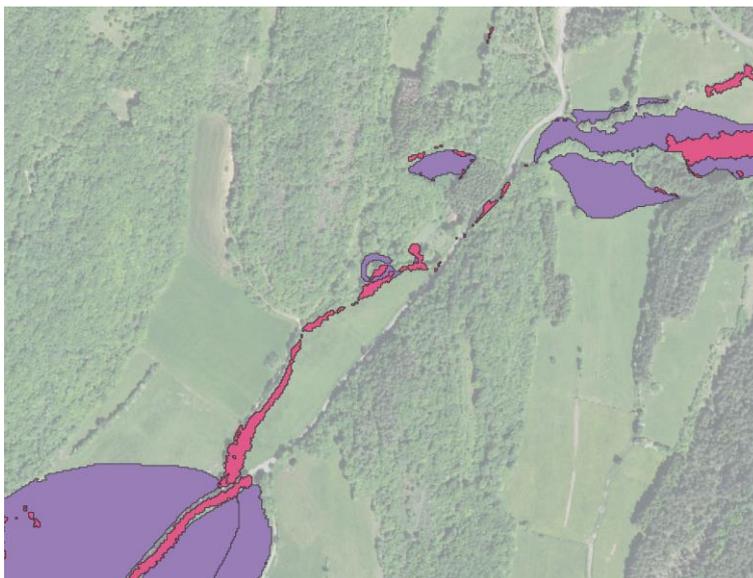
*Figure 65 : Sélection des habitats humides et alluviaux des données d'occupation du sol de la trame turquoise*

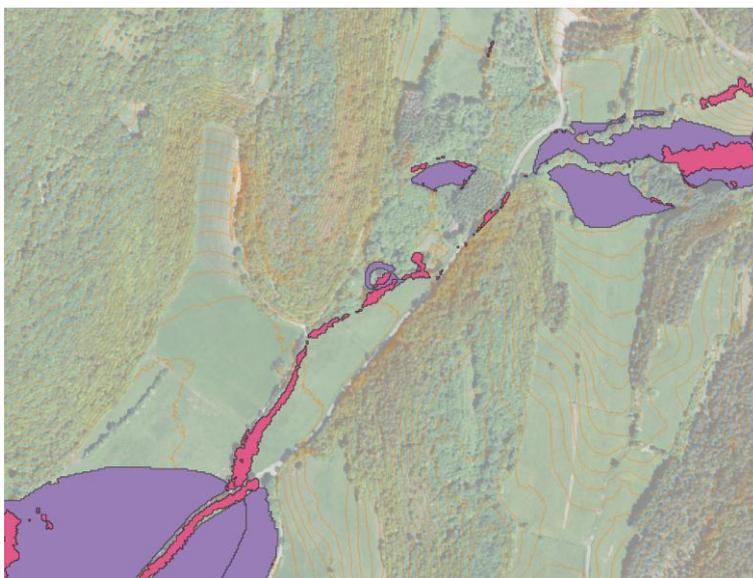
*Figure 66 : Détermination des zones de replats à l'aide des courbes de niveaux issues du RGEAlti 1m (lignes orange : courbes de niveau obtenues par le MNT)*

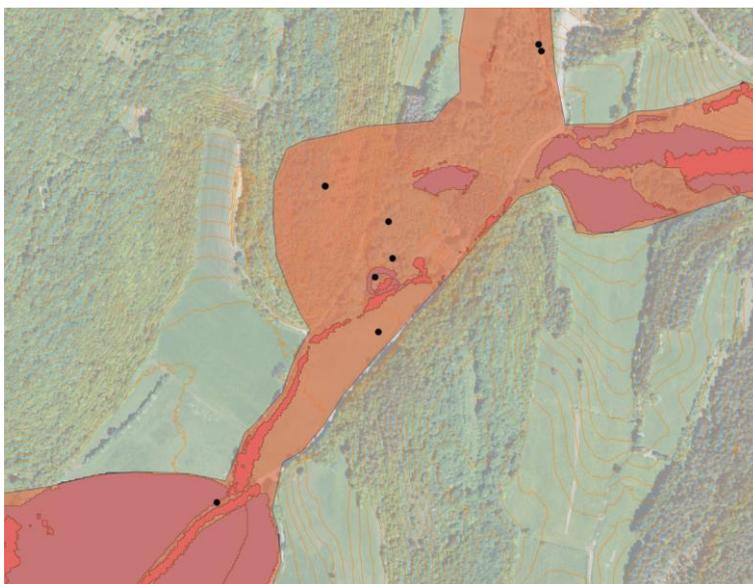
*Figure 68: Définition du périmètre écologique de l'EBF*

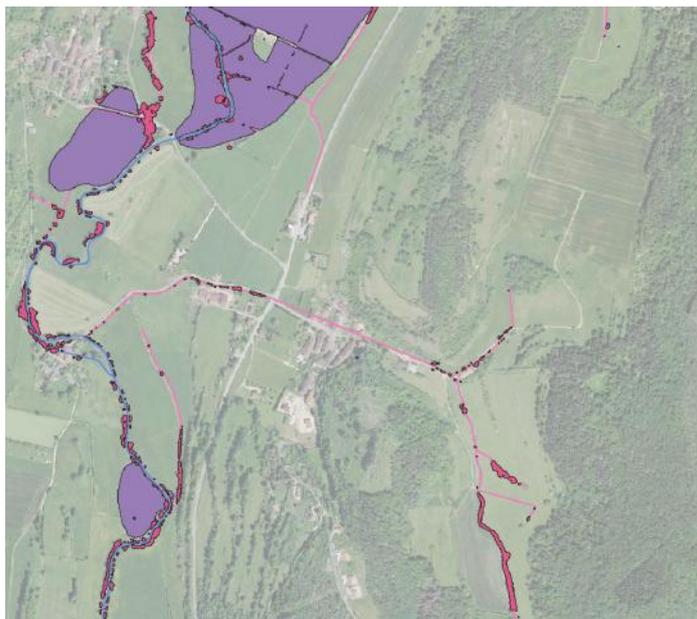
*Figure 69: Exemple de fossés et cours d'eau secondaires (en rose) non inclus dans l'emprise EBF initiale avec mise en évidence des habitats naturels humides et alluviaux*

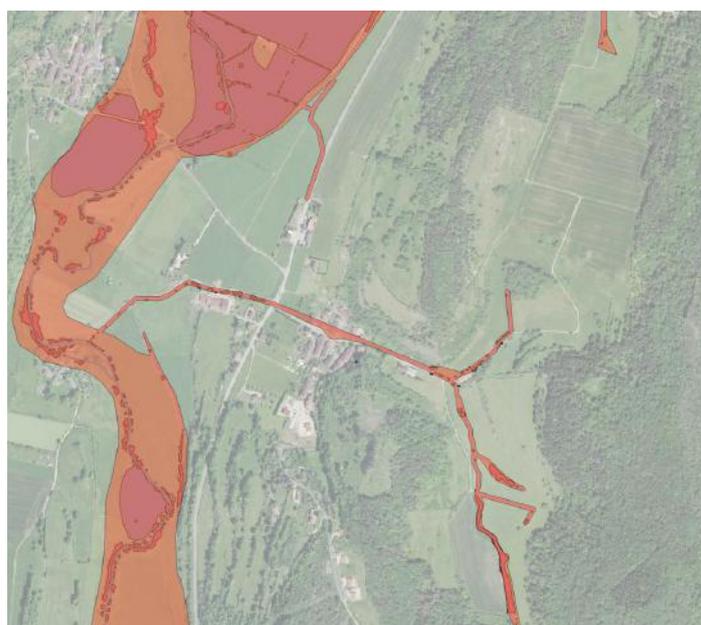
*Figure 70: Caractérisation du périmètre écologique selon la méthode simplifiée incluant les habitats humides et alluviaux - bande tampon de 5 m et élargissements ponctuels*

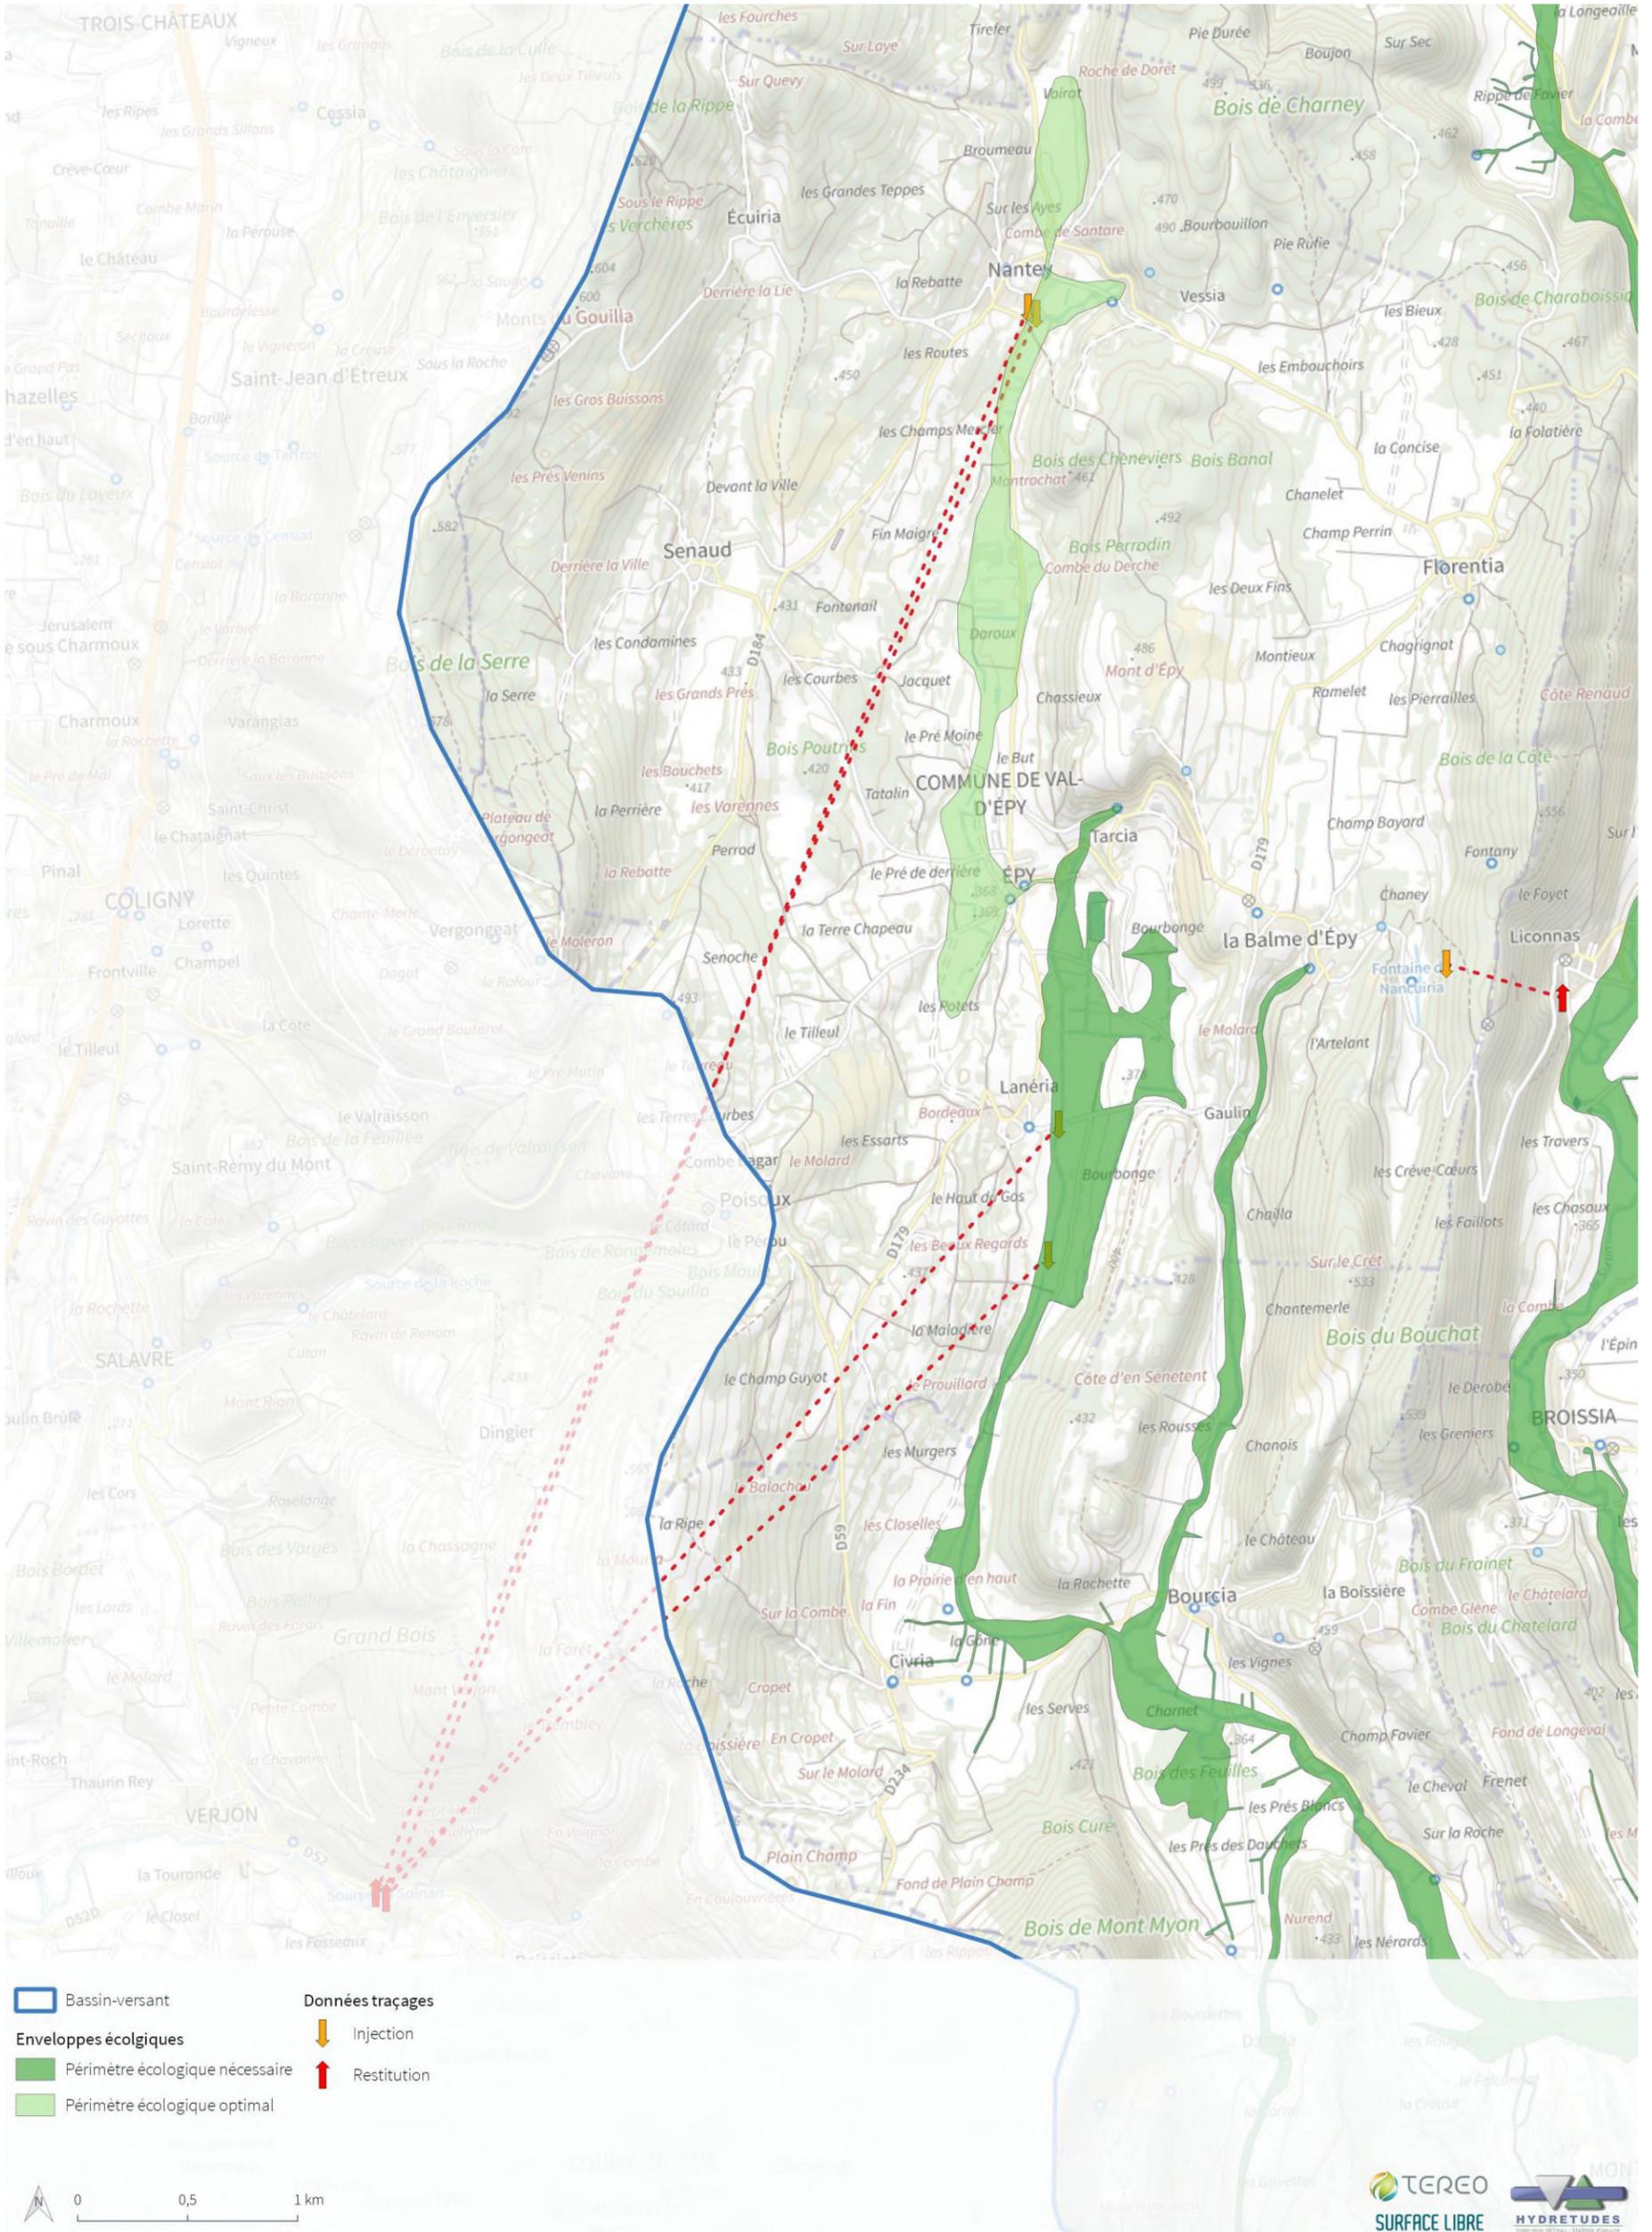
Carte 64 : Cas particulier de délimitation d'une enveloppe optimale pour le périmètre écologique de l'EBF
